**OCJENA POSTOJEĆEG MOSTA**

**EXISTING BRIDGE ASSESSMENT**

Milena Katičin

##### 4.1. Vizualni pregled mosta, srpanj 2019.

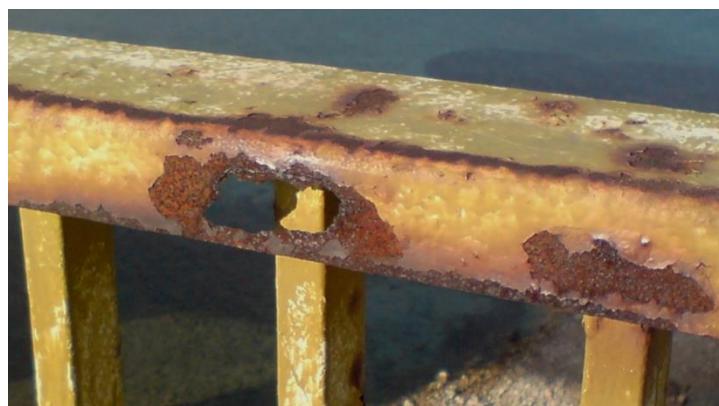
Slika 23. Korozija ograde (2008.)

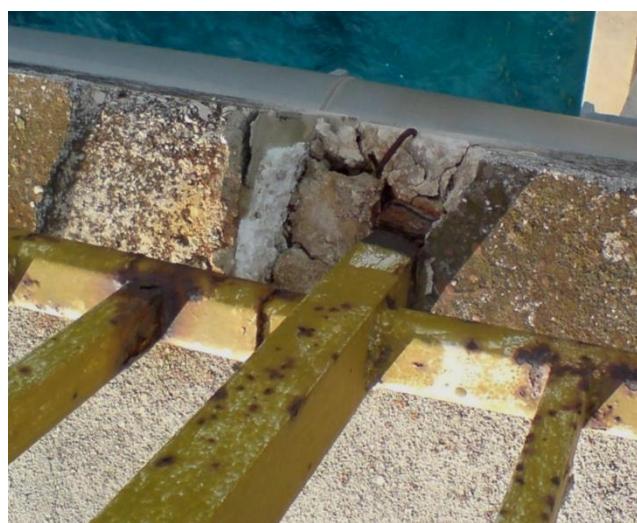
Slika 24. Pričvršćenje ograde u sklop (2008.)

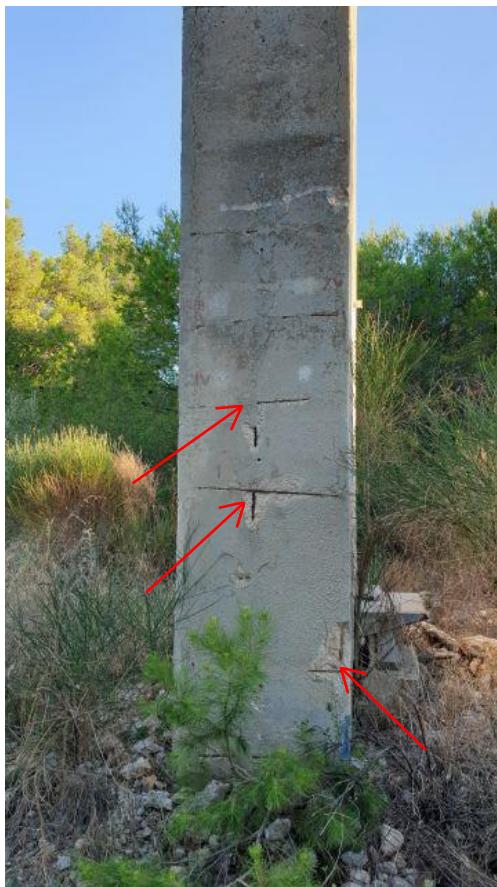
Slika 98. Oštećenje stupa S9 – korozija.  
Stupanj oštećenja S3.

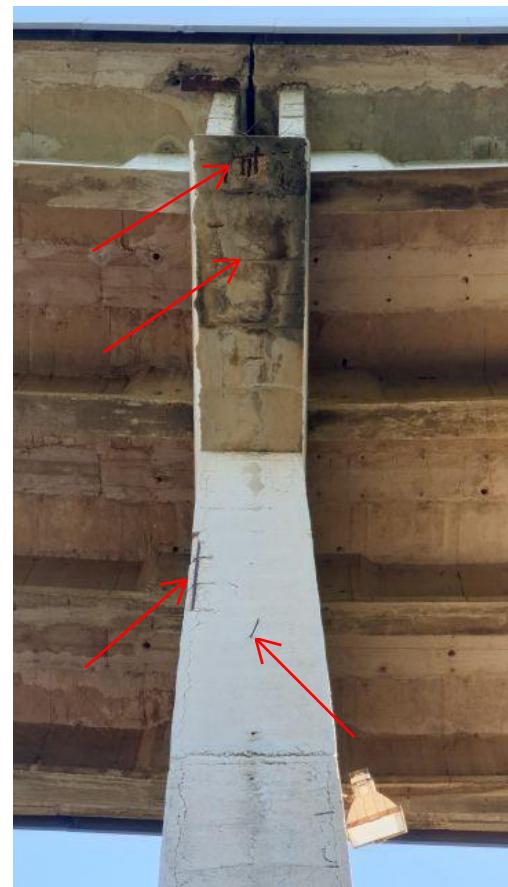
Slika 99. Oštećenje stupa S8 i naglavnice stupa – korozija armature koja uzrokuje lomljenje i delaminaciju zaštitnog sloja.  
Stupanj oštećenja S4.

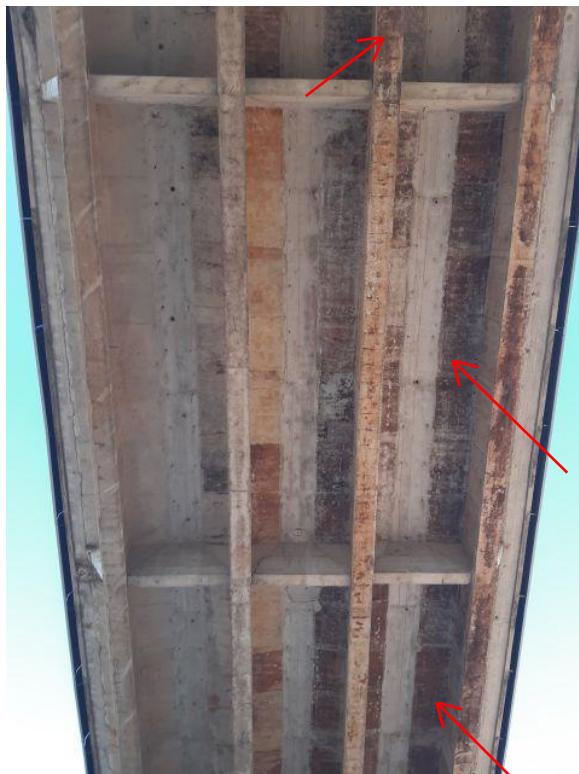
**Slika 116. Vlaženje betona uzrokovano oštećenom hidroizolacijom. Stupanj oštećenja S3.**

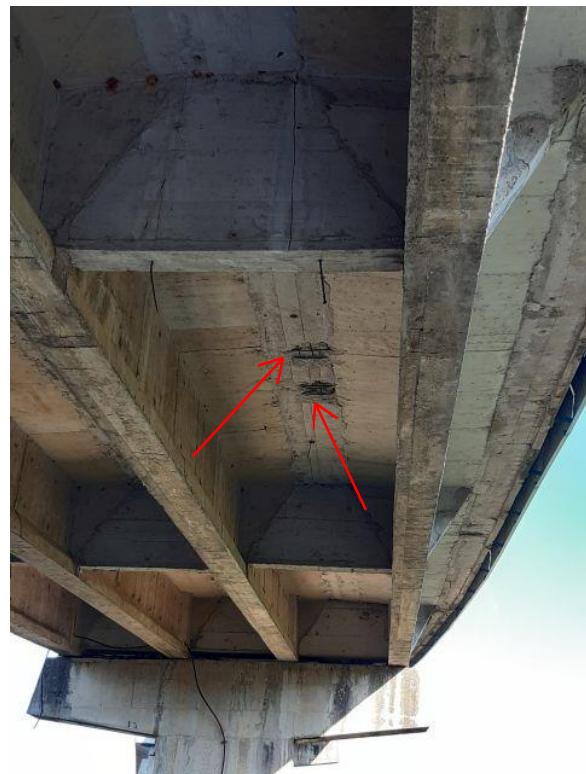
**Slika 117. Segregacija betona. Stupanj oštećenja S2.**

Podgled armiranobetonske ploče rasponske konstrukcije u relativno je lošem stanju. Mjestimično je vidljiva segregacija betona (Slika 117.), uz prisutnost izrazito velike šupljikavosti betona. Duž cijelog raspona uočena su mesta sa vlaženjem betona i tragovima procjeđivanja vode (Slika 110. i 116.). Također, uočeno je odlamanje betona te korozija armature uzrokovana nedovoljnom debljinom zaštitnog sloja betona na uzdužnom nosaču (Slika 112. i 114.) i u podgledu rasponske ploče konstrukcije. Vidljivo je slijevanje vode uslijed loše izvedenog sustava odvodnje što uzrokuje vlaženje koje vodi koroziji armature i degradaciji betona (Slika 111.).

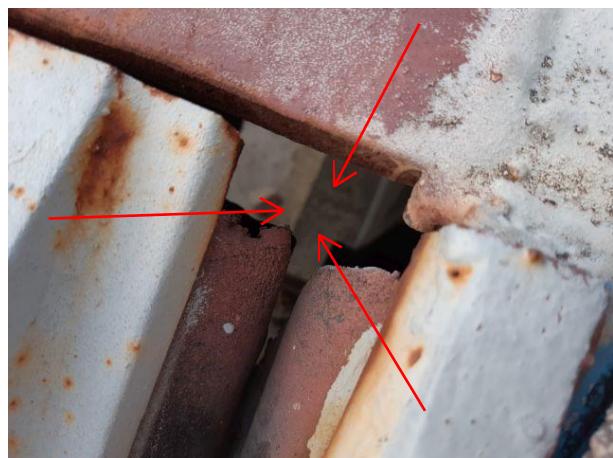
Slika 124. Loše riješen detalj dilatacije na pješačkoj stazi. Stupanj oštećenja S3.

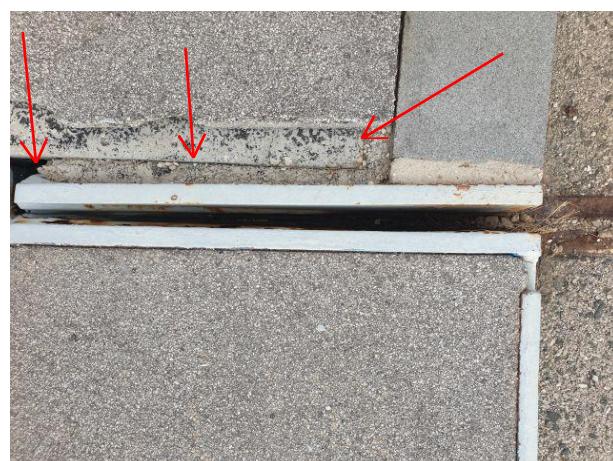
Slika 125. Loše izveden spoj prijelazne naprave i hodnika. Stupanj oštećenja S3.

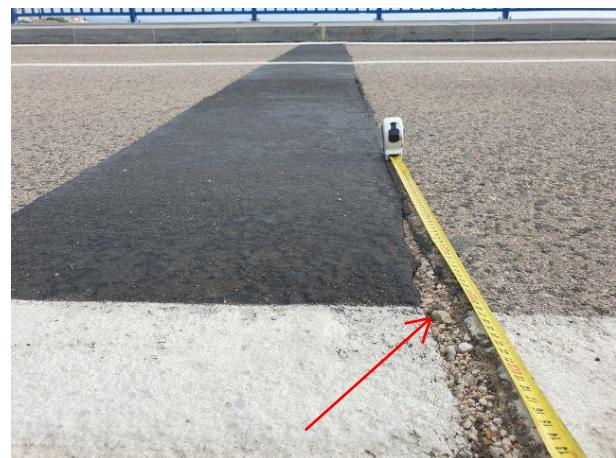
**Slika 127. Propusnost bitumenske dilatacijske naprave. Stupanj oštećenja S3.**

Na mjestima bitumenskih dilatacijskih naprava vidljive su pukotine asfalta na kolničkoj konstrukciji. Kod njih je uočljiva velika propusnost vode koja se dalje procjeđuje u rasponski sklop i uzrokuje oštećenja na donjem ustroju mosta. Propusnost bitumenske dilatacijske naprave vidljiva je na svakom od mjesta ugradnje (Slika 126. i 127.).

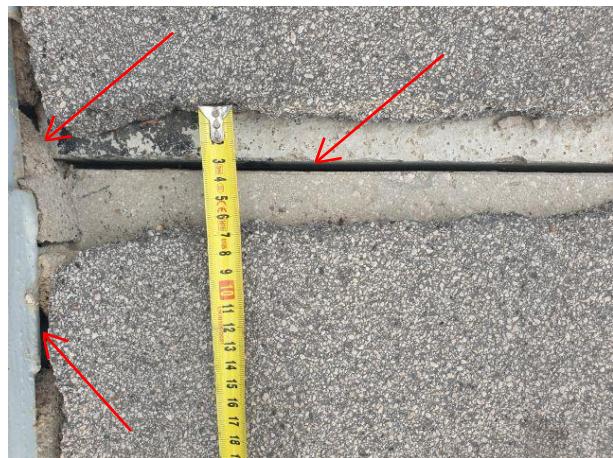
**Slika 141. Pukotina na spoju montažnih ploča. Stupanj oštećenja S4.**

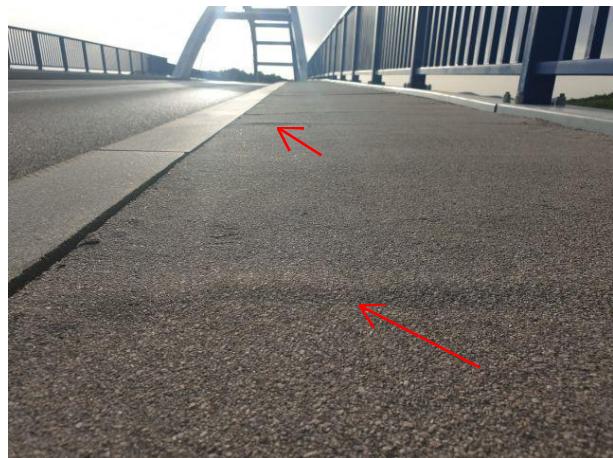
**Slika 143. Oštećenje pješačkog hodnika u obliku boranja. Stupanj oštećenja S3.**

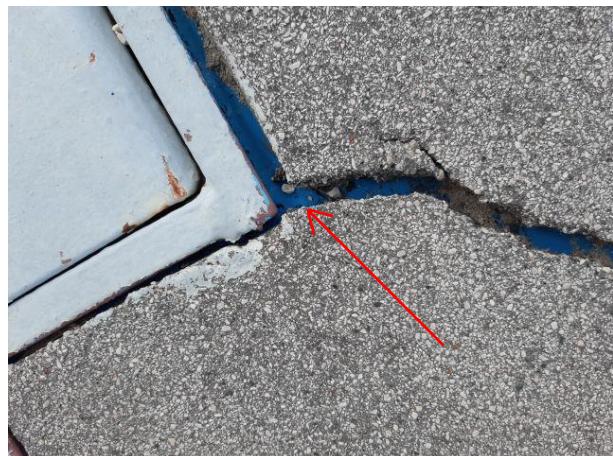
Slika 145. Pukotina uz slivnik. Stupanj oštećenja S4.

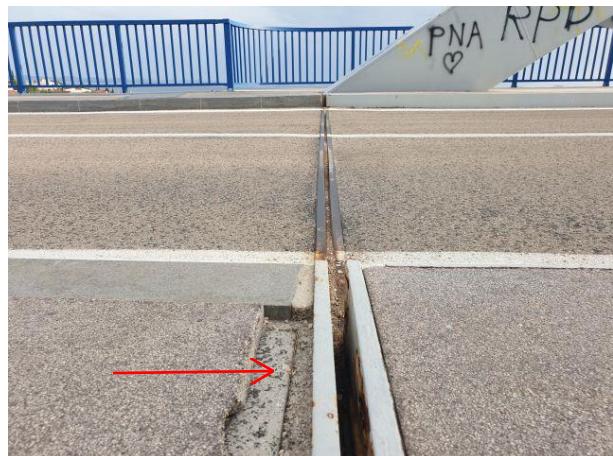
Slika 147. Loše izveden spoj asfalta i prijelazne naprave. Stupanj oštećenja S4.

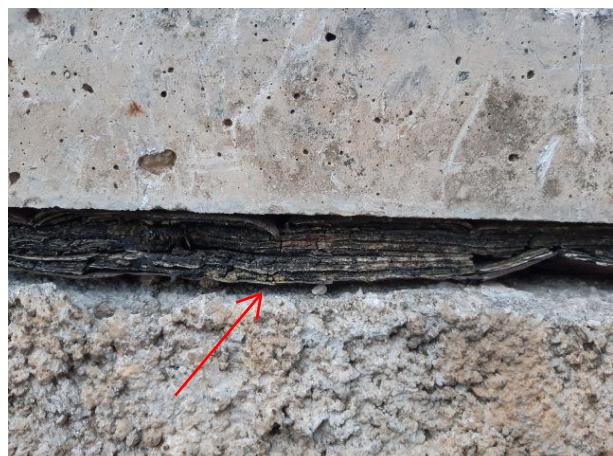
Slika 149. Drveni podmetači. Stupanj oštećenja S4.

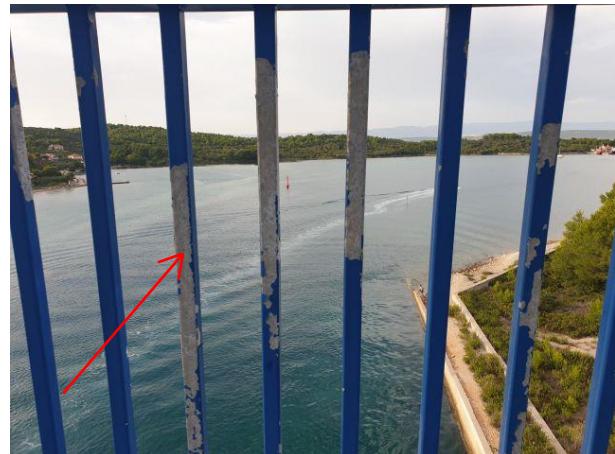
Slika 153. Ljuštenje boje. Stupanj oštećenja S2.

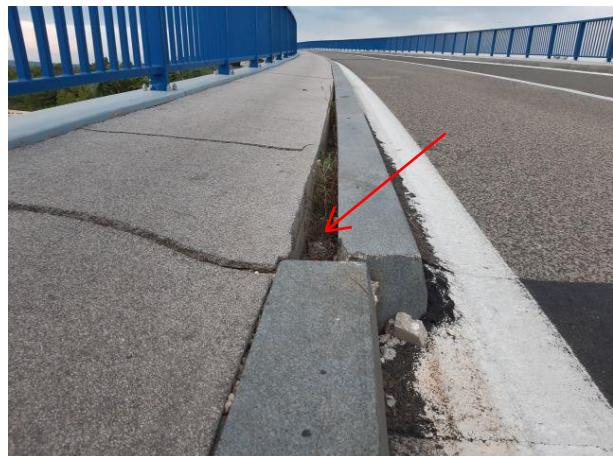
Slika 157. Loše postavljeni rubnjaci u krivini. Stupanj oštećenja S4.

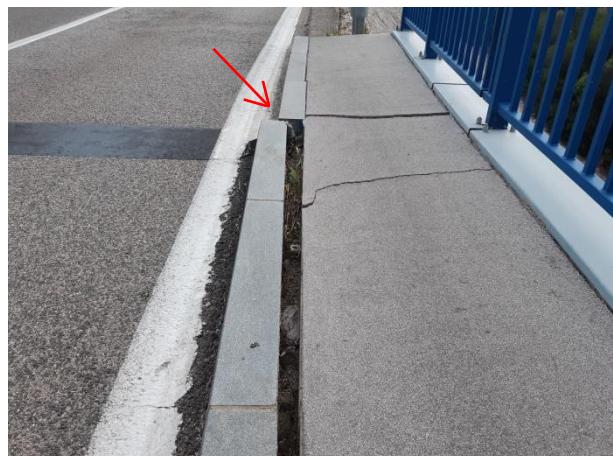
Slika 159. Loše postavljeni rubnjaci. Stupanj oštećenja S4.

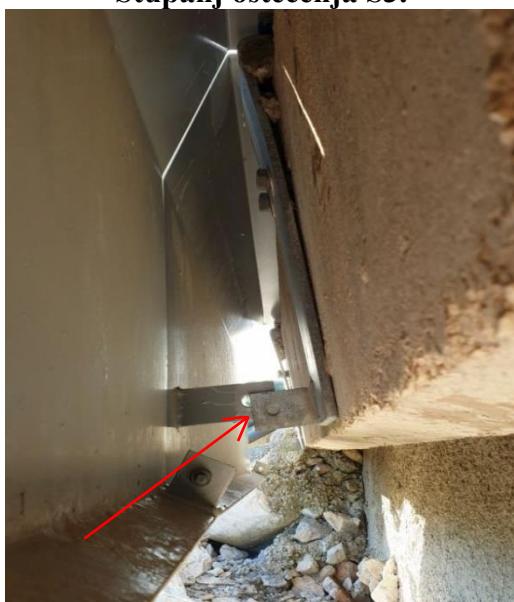
**Slika 170. Loše izvedeni vijčani spojevi maske. Stupanj oštećenja S2.**

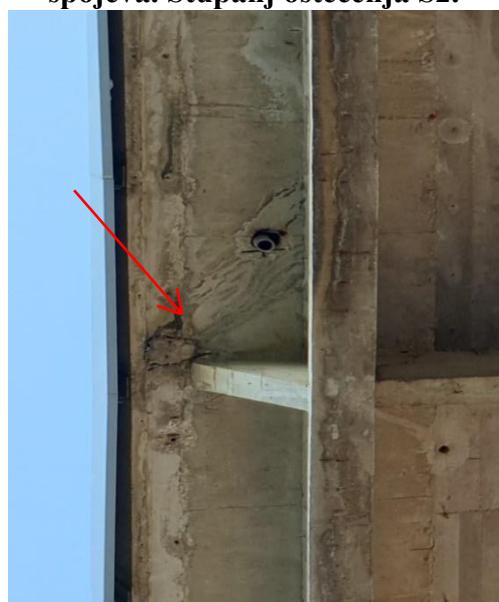
**Slika 171. Curenje vode. Stupanj oštećenja S2.**

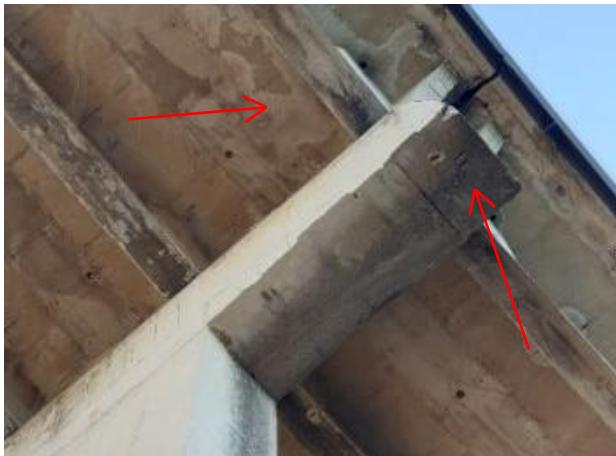
**Slika 172. Oštećenje hidroizolacije kolničke konstrukcije. Stupanj oštećenja S3.**

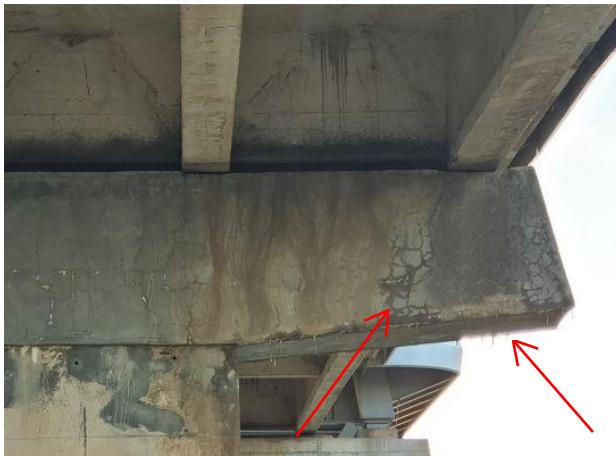
**Slika 174. Oštećenje hidroizolacije kolničke konstrukcije. Stupanj oštećenja S4.**

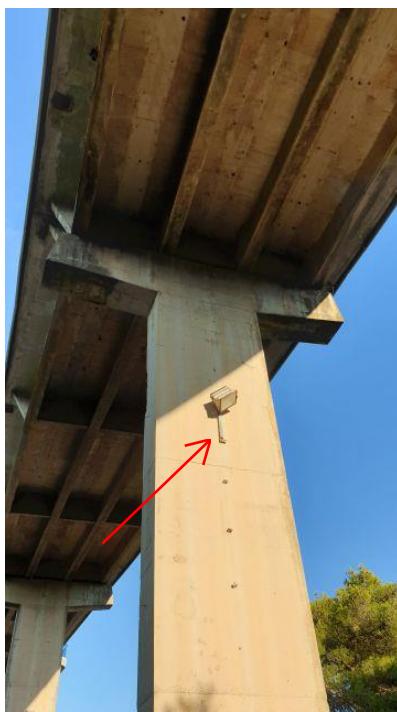
Svjetlosna signalizacija na gornjem ustroju mosta ne postoji, a na donjem ustroju, na stupovima mosta postavljeno je osvjetljenje koje nije u funkciji. Kablovi su pokidani ili u potpunosti nedostaju (Slika 178. i 180.), a ormarić za struju na stupu S8 je u potpunosti nefunkcionalan (Slika 179.).

**Slika 178. Nedostajanje strujnih kablova na stupu S8. Stupanj oštećenja S5.**

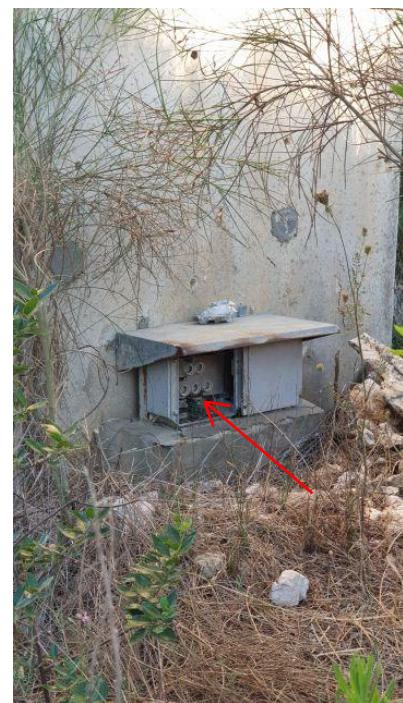
**Slika 179. Nefunkcionalan strujni ormarić na stupu S8. Stupanj oštećenja S5.**

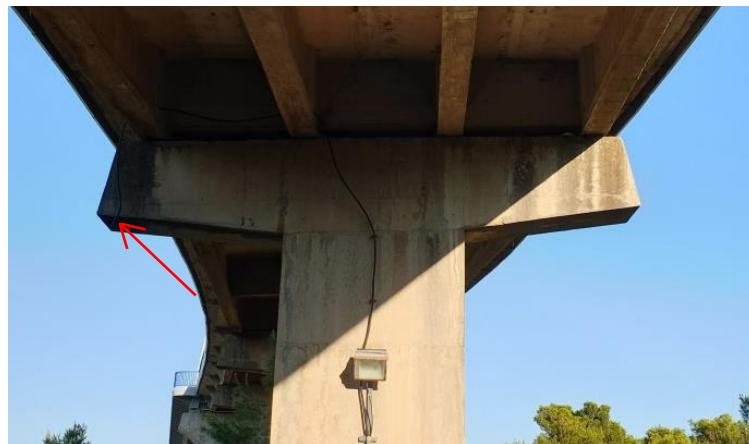
Slika 180. Pokidani strujni kablovi. Stupanj oštećenja S5.

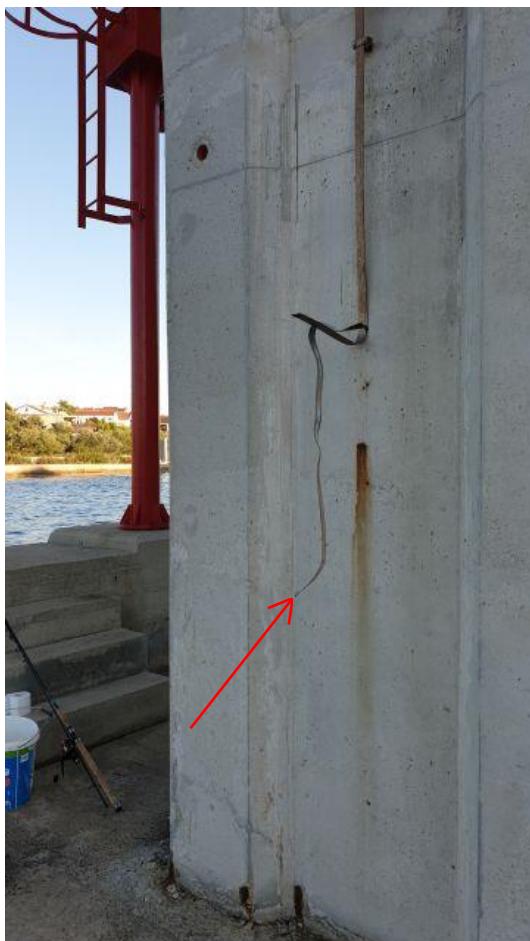
Slika 183. Uništeno uzemljenje konstrukcije na stupu S6.

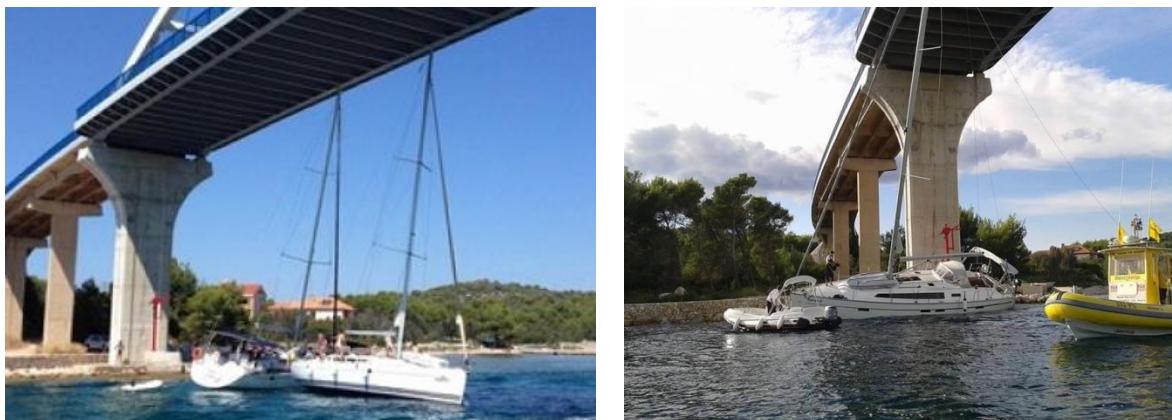
Iako je sanacija mosta nedavno izvedena, uspoređujući fotografije oštećenja iz 2007. godine, prije rekonstrukcije i sanacije, i fotografije mosta danas, nisu uočene velike razlike. Vizualnim pregledom mosta Ždrelac obuhvaćene su sve površine mosta kako bi se utvrdilo stanje svih elemenata i opreme mosta. Pojedini elementi mosta su zateženi u još gorem stanju nego prije sanacije izvedene 2009. godine, osim nove čelične rasponske konstrukcije na kojoj se u podgledu vide minimalna oštećenja poput početka procesa hrđe i oštećenja od zapinjanja jarbola jedrilica (slika 200.).

**Slika 200. Zapinjanje jarbola jedrilica o rasponsku konstrukciju mosta Ždrelac**

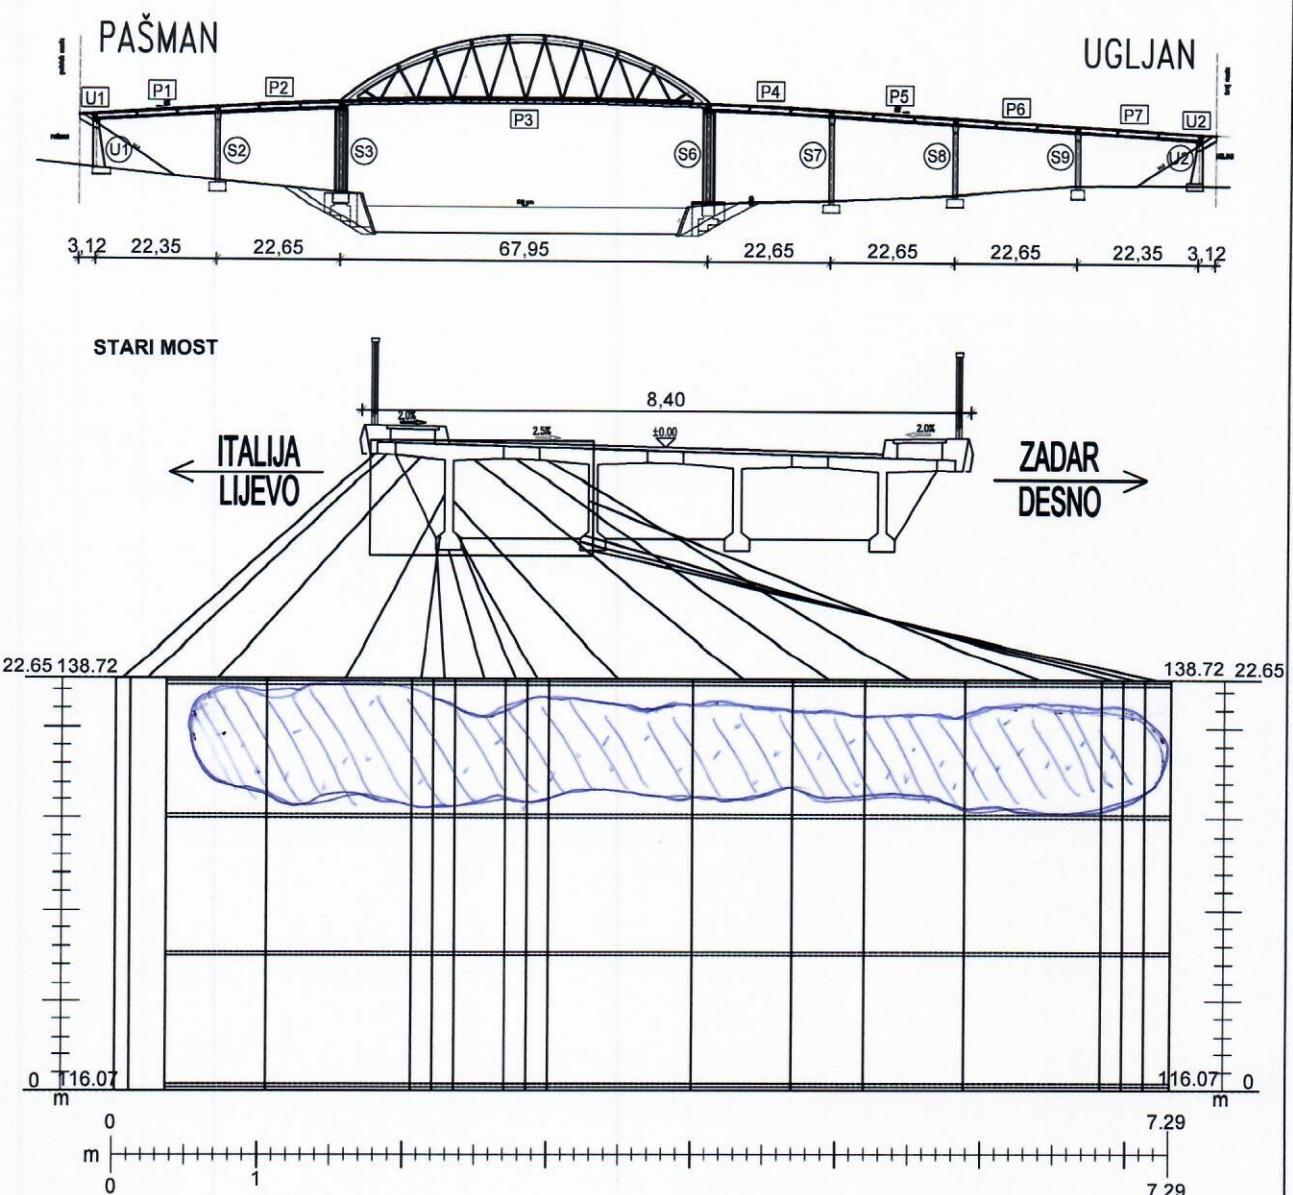
#### 3.4.1. Polje P4 - glavni nosač, lijeva trećina

Vlažne mrlje s fragilima korozije vidljive su na svim nosačima.
