A2 – 12

ISPITIVANJE AUTOTRANSFORMATORA 150 MVA, 220/115/10.5 kV U TS MELINA NAKON PRORADE DIFERENCIJALNE ZAŠTITE

SITE TESTING OF 150 MVA 220/115/10.5 kV AUTOTRANSFORMER UPON AKTIVATION DIFFERENTIAL PROTECTION

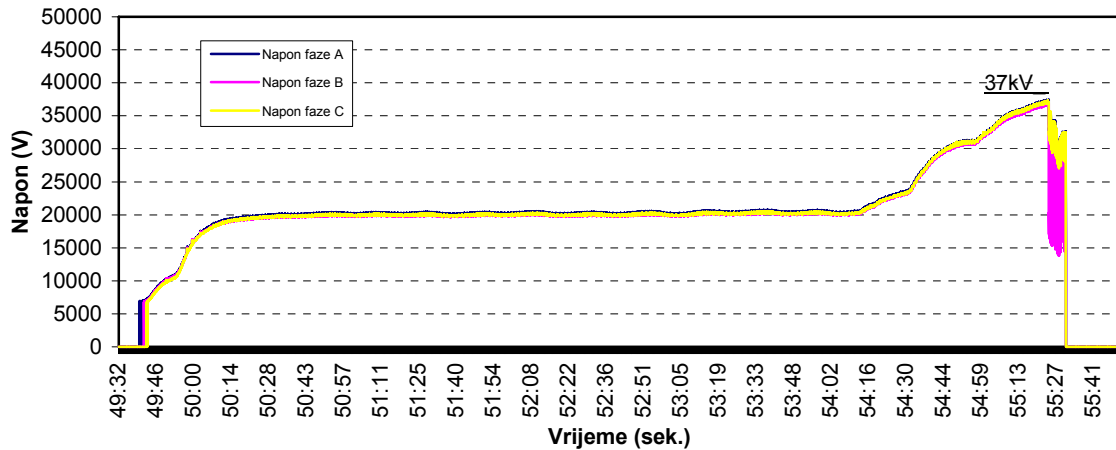
Slika 2. Efektivne vrijednosti napona po fazama transformatora AT5 za vrijeme kvara

Pri nazivnoj frekvenciji, napon je postupno podizan najprije do 20 kV faznog napona nakon čega je ustanovljeno da su naponi simetrični, a struje magnetiziranja neznatne. Podizanje napona je zatim nastavljeno prema 40 kV faznog napona. Pri naponu 37 kV čula se buka iz transformatora i nakon nekoliko sekundi transformator je isključen djelovanjem Buchholz zaštite u drugom stupnju. Kronološki regulator događaja zabilježio je trajanje kvara od oko 4.5 sekunde i reakcije obje Buchholz zaštite. Buchholz upozorenje djelovalo je oko 1.2 sekunde prije isključenja. Zabilježeni naponi neposredno prije kvara te naponi i struje za vrijeme kvara na SN strani dani su u tablici IV., a snimke efektivnih vrijednosti prikazane su na slikama 2. i 3.

Nazivna struja autotransformatora na SN strani je 753 A. Struje kvara su prema tome u ispravnim fazama iznosile oko 8% I_n , a u fazi u kvaru oko 15% I_n , pa je normalno da diferencijalna i nadstrujna zaštita nisu djelovale.

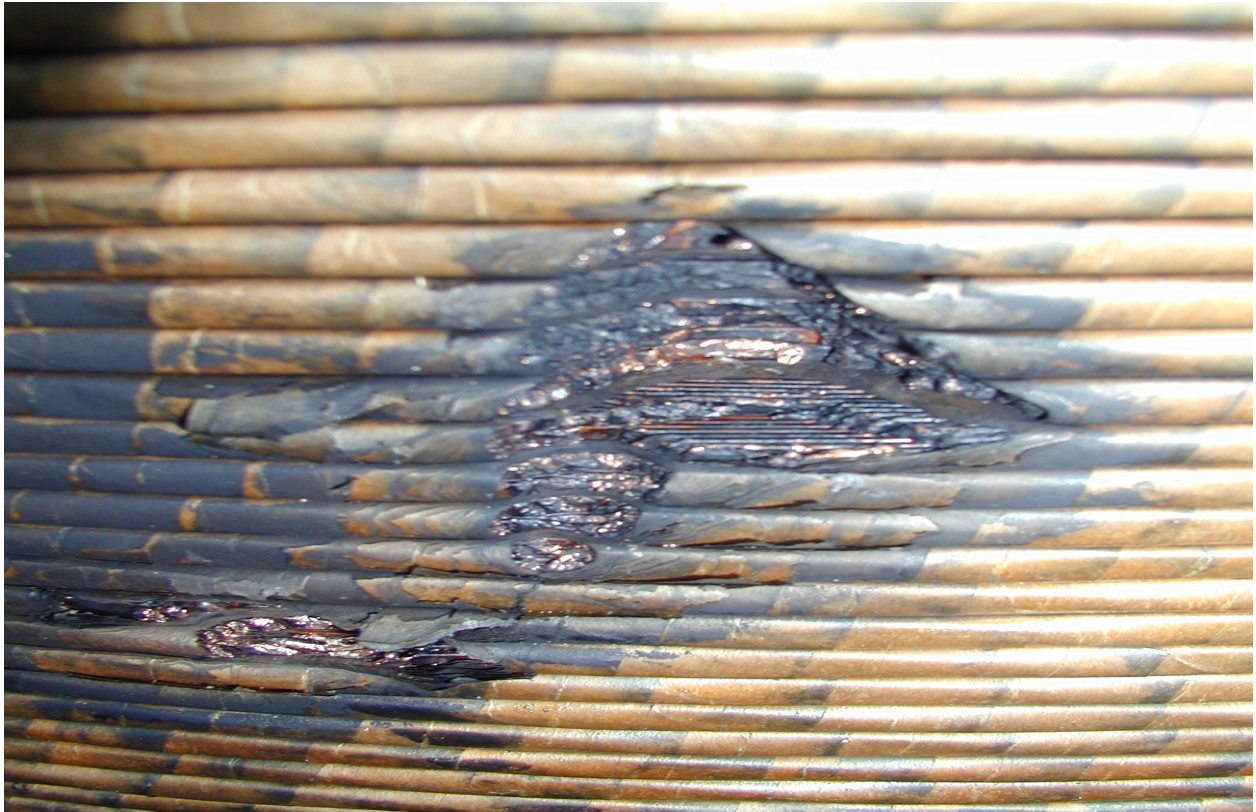
Transformator je prevezen u tvornicu i rastavljen. Pronađen je kvar u regulacijskom namotu (slika 4). Pri detaljnom pregledu utvrđene su i deformacije u sva tri SN namota koje su posljedica ranijih kratkih spojeva koje je autotransformator izdržao. Deformacije su nastale na mjestima prepleta paralelnih transponiranih vodiča (slika 5). Nastale deformacije nisu se mogle otkriti iz promjene rasipnih induktiviteta jer su te promjene pri takvoj vrsti deformacija relativno male. Odlučeno je da se zamjene svi SN namoti, s tim da se pri izradi tih namota prepleti izvedu na bitno kvalitetniji način, kakav je već nekoliko godina u primjeni.

Slika 4. Mjesto kvara u regulacijskom namotu

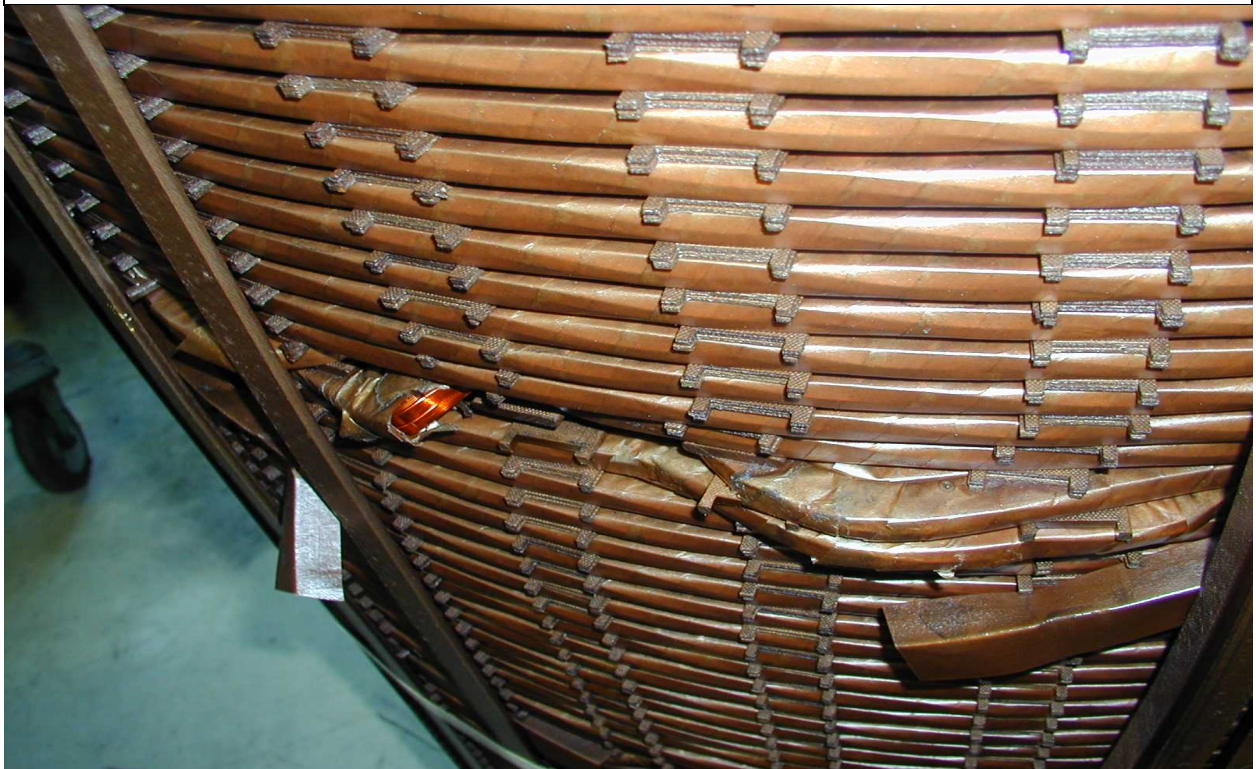
Slika 5. Namoti SN doživjeli su deformacije na mjestima prepleta transponiranih vodiča
