Sanacija klizišta na predjelu „Gospojica-Muškat“ u Bolu na otoku Braču

SAŽETAK: U veljači 2005. godine, nepravilno izvedeni iskopi za potrebe gradnje apartmanskih objekata u kombinaciji sa zatopljenjem i oborinama, rezultiralo je pojavom klizišta u području Bola, otok Brač. Za područje klizišta karakteristična je geološka struktura slabo vezanih deluvijalnih naslaga iznad naslage fliša. Rad predstavlja rezultate detaljnog kartiranja, istraživanja i modelskog ispitivanja klizišta. Rezultati pokazuju da je do klizanja prvenstveno došlo zbog degradacije površinske zone fliša uzrokovane rastrošbom. Numeričkim modelom je pokazano da je klizište pokrenuto tek degradacijom posmične čvrstoće laporu u površinskom sloju fliša. Koncept sanacije klizišta podrazumijeva sanaciju uz povrat vizualnog identiteta terena u prvobitno stanje. Na donjem dijelu lokacije planira se izrada potporne konstrukcije koja bi supstituirala nedostajući dio terena, a koja predstavlja trajno rješenje sanacije. Dio terena izvan granica posjeda, gdje je došlo do pojave klizanja, predviđa se sanirati izradom drenaže i djelomičnim rasterećenjem gornjeg dijela klizišta. Potom će se na pozicijama suhozida uništenih kliza

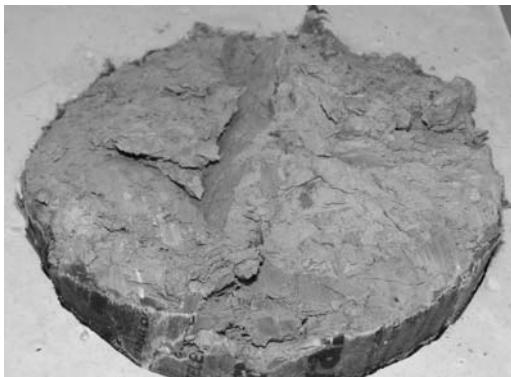
Slika 3. Uzorak laporu nakon smicanja u prijenosnom uređaju za direktno smicanje

Prethodna klizanja potvrđuje i prevrnuta i zgnječena struktura slojeva u laporu, a koja se može vidjeti na Slici 3, kojom je prikazan uzorak izvađen sondažnim bušenjem i ispitana u uređaju za direktno smicanje stijena.

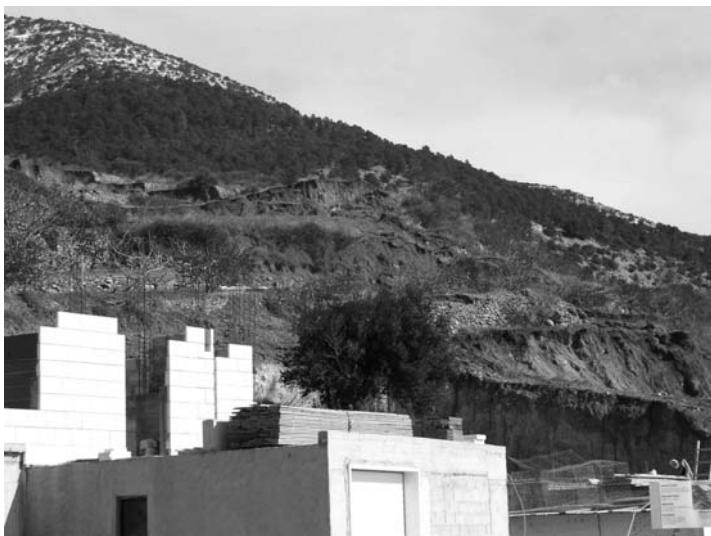
Analiza predmetnog klizišta, kao i oblik padine formiran sanacijom prethodnih klizanja, ukazuje da se događanja po padini mogu opisati kao niz višestrukih, relativno plitkih klizanja, koji za rezultat imaju ravninsko kretanje mase po padini. Na Slici 6 prikazan je presjek izrađen po središnjoj osi klizišta i to nakon klizanja, te rekonstrukcija prvobitnog terena prema prijašnjim geodetskim snimkama, u kojem su ukomponirani i rezultati istražnih radova. Na Slici 4 prikazana je fotografija oblika površine nakon klizanja.

Provadena istraživanja, kao i analiza stanja kosine poslije klizanja, ukazuju da je kontakt sa slojem degradiranog laporu upravo zona po kojoj se je formirala ploha loma. Opažanja su pokazala da se je ploha klizanja formirala po rubnom dijelu rastrošenih laporu, i pri tome odvojila gornje rastrošene slojeve od donjih nedegradiranih slojeva.

Slika 4. Površina klizišta

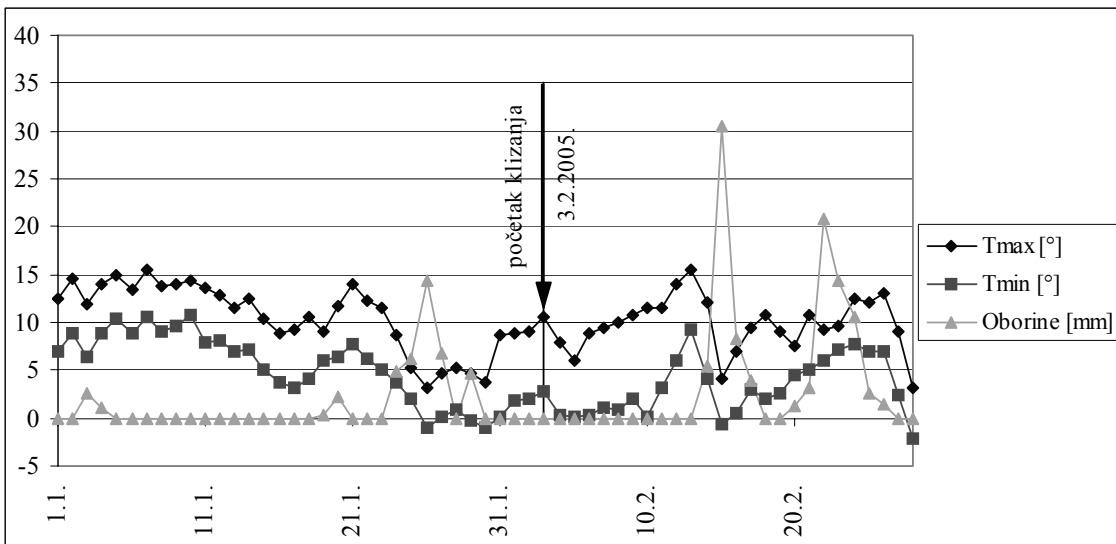
Slika 5. Podaci o količini oborina i temperaturama u razdoblju prije pojave klizišta u Bolu

Međutim, samo klizanje aktivirano je količinom padalina, kao i izrazito hladnim razdobljem u periodu od nekoliko dana prije pojave klizanja. Podaci o količini oborina i temperaturama u razdoblju od mjesec dana prije pojave klizanja prikazani su u Slici 5.

Sa dijagrama se može uočiti da je nekoliko dana prije početka klizanja bilo razdoblje sa oborinama nakon dužeg sušnog razdoblja. Istovremeno u tom razdoblju temperature na tlu su bile niže od 0°C, što znači da je došlo do zamrzavanja. Ukoliko su po padini postojale pukotine u koje je mogla penetrirati voda, tada su te pukotine, uslijed povećanja volumena vode pri smrzavanju, dodatno produžene. Na dijagramu u Slici 5 se također vidi porast temperatura sa danom kada je klizište aktivirano, a što je za posljedicu imalo otapanje leda. Snijega je bilo relativno malo, dok je zbog niskih temperatura bilo leda na površini tla. Djelovanjem leda u pukotinama po padini degradirana je vlačna čvrstoća površinskog sloja.

Oba procesa, količina oborina i otapanje leda, saturirale su površinski sloj, te povećali porni pritisak uzduž degradiranog površinskog dijela laporanog.

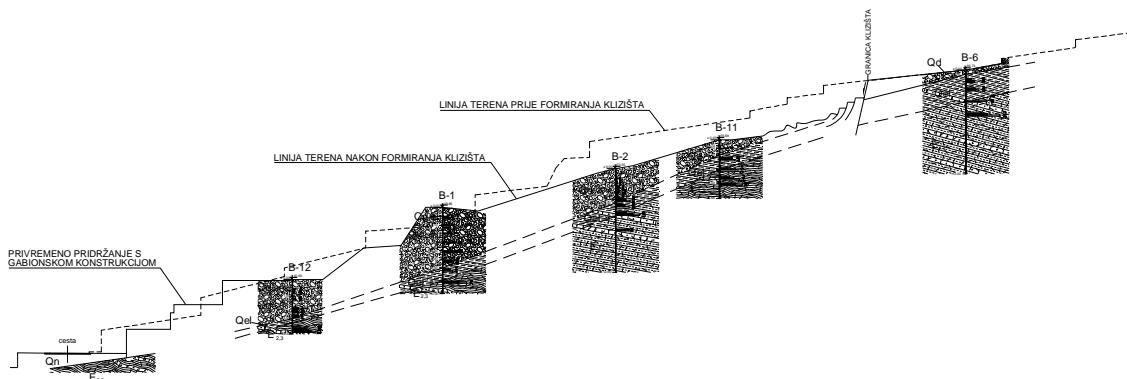
Slika 6. Raspored slojeva utvrđen istražnim radovima, te oblik površine terena prije i nakon klizanja, na središnjem profilu klizišta u Bolu

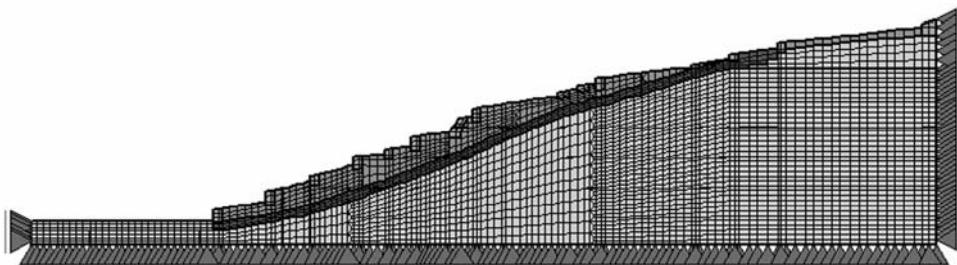
Na Slici 7 prikazana je korištena geometrija numeričkog modela sa raspodjelom slojeva, gornji sloj je slabo vezana deluvijalna naslaga koja se nalazi iznad sloja glinovitog laporanog čija je površinska zona rastrošena. Svojstva slojeva korištena u modelu prikazana su u Tablici 1, a određena su na osnovi terenskih i laboratorijskih istraživanja i opažanja, kao i na osnovi reprezentativnih vrijednosti pronađenih u literaturi.

Slika 7. Geometrija numeričkog modela i raspored slojeva

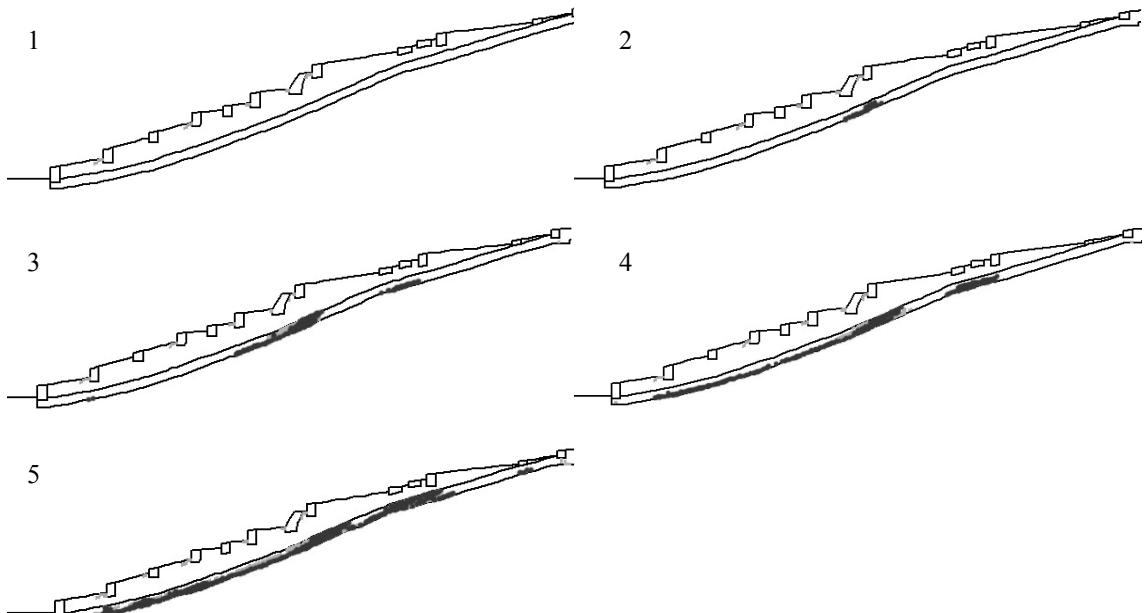
Na Slici 8 prikazani su rezultati analize iz korištenog modela, koji prikazuju progresivan razvoj klizne plohe, izazvan popuštanjem rastrošenog lapor. Kako rastrošena zona na površini fliša popušta, tako se širi zona popuštanja. Kvaliteta ovakvog modela je u tome što ne predodređuje da je mehanizam loma određen kontaktnom plohom između lapor i deluvijalne naslage, odnosno on pokazuje da ploha loma prolazi kroz rastrošenu zonu lapor. To je u skladu sa terenskim opažanjima koja su indicirala da su degradacija i popuštanje lapor, osnova mehanizma koji je definirao proces loma.

Analizom modela (Slika 8) može se uočiti da se popuštanje počinje javljati tek pri značajnoj degradaciji površinske zone fliša. Isto tako se može uočiti da popuštanje započinje u gornjem dijelu klizišta, što se moglo i očekivati jer je na tom dijelu nagib slojeva najveći.

Slika 8. Razvoj klizne plohe sa popuštanjem rastrošenog sloja lapor

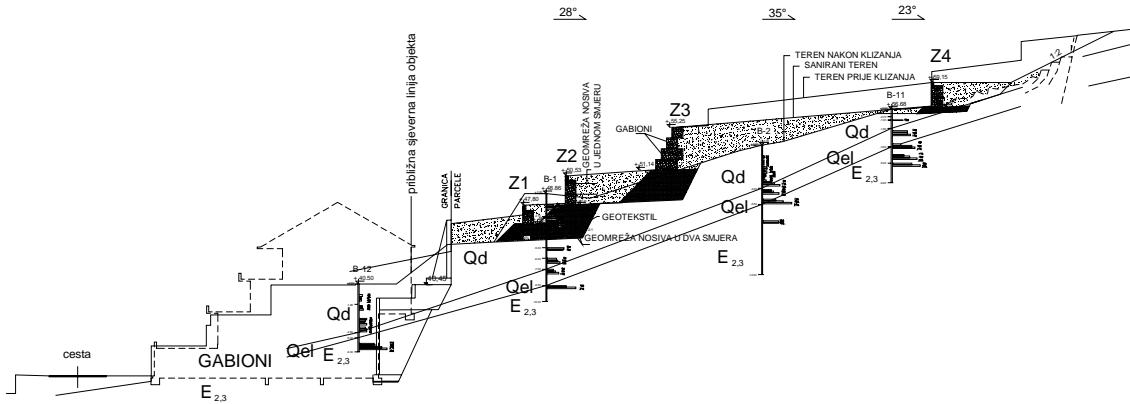
Slika 9. Prikaz koncepta sanacije klizišta

Koncept sanacije klizišta (Slika 9), u dogovoru s vlasnicima terena, podrazumijeva sanaciju uz povrat vizualnog identiteta terena u prvobitno stanje. Na donjem dijelu lokacije planira se izrada potporne konstrukcije koja bi supstituirala nedostajući dio terena, a koja predstavlja trajno rješenje sanacije. Dio terena izvan granica posjeda gdje je došlo do pojave klizanja, predviđa se sanirati izradom drenaža i djelomičnim rasterećenjem gornjeg dijela klizišta. Nakon toga će se na pozicijama suhozida uništenih klizanjem izvesti zamjena materijala u slojevima armiranim geomrežama, čime bi se u tlu formirale stabilne "brane" kao osnove za povrat materijala i formiranje stepenica prema geometriji terena prije pojave klizanja. Suhozidi uništeni klizanjem suspettitirati će se gabionskim zidovima koji su fleksibilna konstrukcija pogodna za sanacije klizišta.

Rasterećenje gornjeg dijela klizišta podrazumijeva uklanjanje površinskog sloja tla, tj. deluvijalnih naslaga počevši od zida Z3 prema vrhu klizišta. Rasterećenje se izvodi u kaskadnoj formi kako bi se formirale što je moguće ravnije površine za završnu fazu sanacije, kao što je bilo prije pojave klizanja, uz ozelenjivanje padine i sadnju raslinja i drveća. Budući su rubni dijelovi padine zahvaćene pojavom klizanja stabilni, oni će se izvesti s nagibom 1:2 (Slika 9).

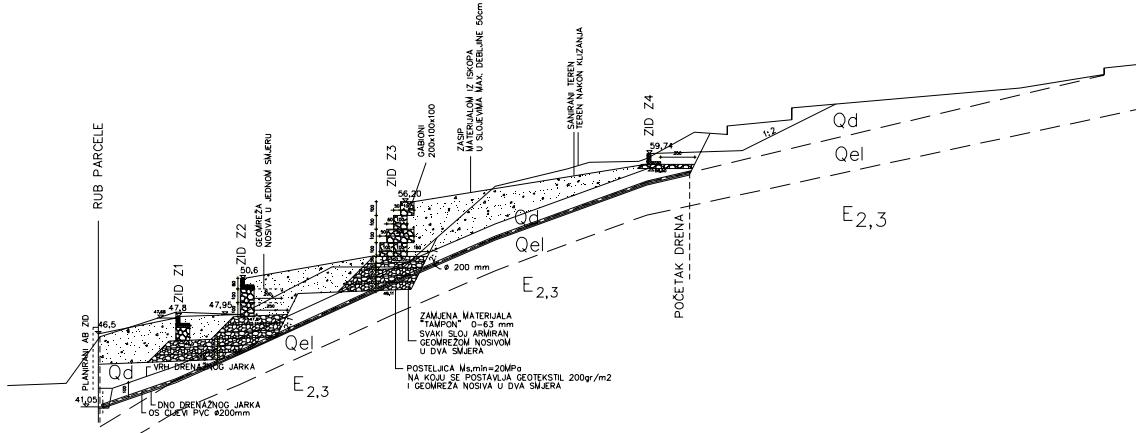
Slika 10. Presjek kroz jedan drenažni kolektor

Na površini zahvaćenoj klizanjem izvesti će se 5 drenažnih kolektora za prikupljanje procjednih voda. Drenažni kolektori će se izvesti do dubine gdje se očekuje cirkulacija procjednih voda, tj. na kontaktu vodopropusnih deluvijalnih naslaga i slabo vodopropusnih eluvijalnih naslaga degradiranog fliša (Slika 10). Drenažni kolektori izvesti će se u smjeru niz padinu kako bi se skrenuli tokovi procjednih voda, što će dovesti do slabljenja rezultantnih sila koje djeluju na formiranje i djelovanje klizišta. Na dno iskopanog drenažnog jarka ugraditi će se sloj nabijene gline na koju će se postaviti perforirana PVC cijev promjera 200 mm. Prostor iznad cijevi oblaže se geotekstilom max. 200 gr/m² (kako bi se spriječilo začepljenje sitozrnim česticama) do visine 1.0 m iznad cijevi. Drenažni zasip izvodi se u dva sloja, svaki visine 0.5 m. Ovako postavljeni radikalni drenovi, tj. voda prikupljena radikalnim drenovima spaja se na centralni drenažni sustav, tj. sabirni kolektor u dnu klizišta. Sabirni kolektor izvesti će se iza planiranog potpornog armirano betonskog zida u nožici klizišta iza objekata.
