## Utjecaj degradacije korita na sigurnost mostova

**Gordon Gilja, Neven Kuspilić, Damir Bekić**

## Influence of riverbed degradation on bridge safety

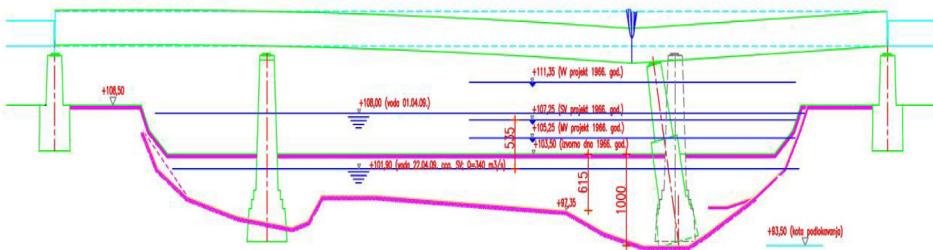
Najveći most koji je otkazao uslijed djelovanja erozije korita je željeznički most "Jakuševac", kojim pruga Velika Gorica – Sesvete premošćuje rijeku Savu kod Mičevca, izgrađen 1968. godine. Dana 30. ožujka 2009. u 22:30 došlo je do gubitka stabilnosti nosive konstrukcije pri prelasku teretnog vlaka, što je za posljedicu imalo deformaciju rasponskog sklopa mosta. Degradacija dna korita rijeke u području gornjega toka, kojem pripada i rijeka Sava na području Jakuševca, prirodna je pojava. Međutim na gradijent tih promjena uvelike utječe ljudski faktor. Konkretno, na ubrzanje procesa utjecali su sljedeći parametri: (1) usporena prihrana nanosom zbog izgradnje brana i pragova na uzvodnom području; (2) povećanje vučne sile zbog povećanja uzdužnog pada što je posljedica skraćivanja trase vodotoka regulacijskim radovima i povećanja dubine vode prilikom prolaska poplavnih valova zbog koncentracije toka u koritu za veliku vodu, bez prirodnih inundacija; i (3) eksploracija šljunka iz rijeke. Zbog već uznapredovale globalne erozije korita, dno rijeke se znatno spustilo u odnosu na razinu u vrijeme projektiranja i izgradnje mosta, tj. razina riječnog dna se ukupno spustila za približno 5 m. Položaj stupova mosta u koritu rijeke je uzrokovao dodatno sniženje korita zbog pojave lokalne erozije u zoni neposredno uz uzvodne stijenke stupova koja je u toj zoni korito produbila još približno 5 metara (slika 1). Zbog ovog ukupnog podlokavanja, odnosno odnošenja dijela nosivog tla ispod stupova mosta, stabilnost mosta je bila narušena. U trenutku kolapsa mosta vodostaj Save bio je vrlo visok, kao i protok te brzina toka koji su u kombinaciji sa statičkim i dinamičkim opterećenjem uslijed nailaska vlaka doveli do gubitka stabilnosti konstrukcije naginjanjem stupa mosta u kavernu [16], [17], [18], [19].

Slika 1. Utjecaj globalne i lokalne erozije na korito rijeke Save u profilu mosta "Jakuševac" tijekom 20-godišnjeg razdoblja

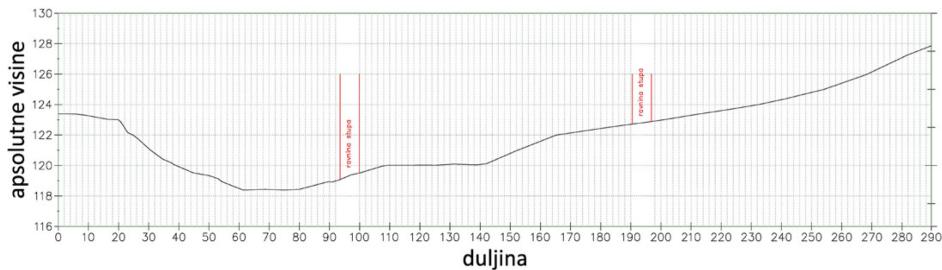
Drugi primjer globalne erozije prikazuje most kod kojega je došlo do izmicanja matice prema lijevoj obali (slika 2). Korito se lokalno produbilo uz lijevi stup mosta te se smanjio protočni profil. Usporedbom izvršenih geodetskih mjerena s dostupnim povijesnim podacima nameće se zaključak da je u okolini mosta došlo do značajnih morfodinamičkih promjena. Glavno korito je procesom meandriranja pomaknuto između stupova S1 i lijeve obale, dok je u projektnim uvjetima bilo smješteno između stupova S1 i S2. Iz morfodinamičkih analiza vidljivo je da u uvjetima srednje vode dolazi do pokretanja materijala iz dna, što znači da je globalna erozija konstantno prisutna na ovoj dionici rijeke.

Slika 2. Profil korita u mostovskom profilu.

Iz hidrauličkog modela tečenja utvrđeni su hidrološki i hidraulički parametri toka te se pokazalo da se pri uvjetima srednje vode u mostovskom profilu pojavljuje srednja brzina toka  $v = 1.88 \text{ m/s}$ , koja je veća od granične brzine za pokretanje srednje čestice iz korita koja iznosi  $v_{gr} = 1.47 \text{ m/s}$ . U ovakvim uvjetima očekuje se daljnje snižavanje korita i produbljivanje kaverne uz stup S1. Stabilnosti stupa S2 pogoduje njegov položaj uz konveksnu obalu rijeke te ona trenutno nije ugrožena djelovanjem lokalne erozije, ali napredovanje globalne erozije korita bi se u dužem razdoblju moglo negativno odraziti i na njegovu stabilnost. Uznapredovala erozija korita je snizila dno korita u okolini stupa na kotu 119 m n. m., što je 6 m niže od vrha temeljne stope (125 m n. m.). Iz povijesnih podataka vidljivo je da je visina temeljne stope oko 3 m, što bi značilo da ispod temeljne stope više nema čvrstog tla. Nepovoljan položaj i otklon stupa pogoduju produbljivanju korita i nastanku kaverne.

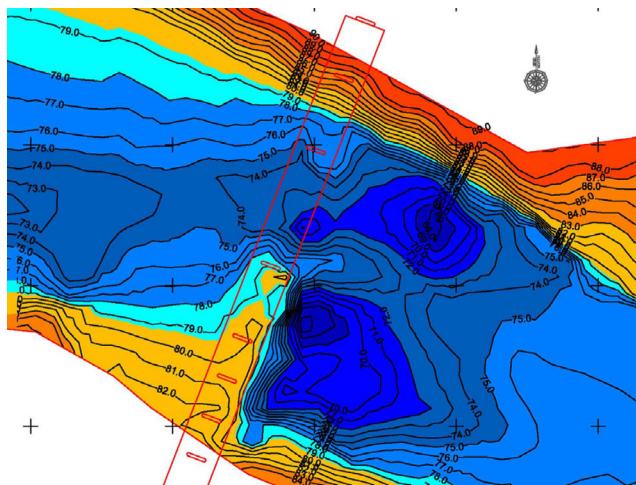
Sljedeći analizirani most ima 5 stupova u glavnom koritu, a kameni nabačaj izведен je u 3 mostovska otvora ostavljajući profil glavnog korita samo između dva stupa. Zbog izvedbe kamenog nabačaja profil korita je značajno sužen ispod mosta te je došlo do erozije korita u odnosu na uzvodnu dionicu. Batimetrija korita u području mosta prikazana je na slici 3, gdje je jasno vidljiva lokacija kamenog nabačaja u zoni stupova i degradacija korita u području glavnog korita.

Slika 3. Geodetski snimak korita u području mosta (smjer toka je slijeva nadesno)

U prirodnim uvjetima korito bi se nalazilo na koti 75 m n. m. kao na dionici nizvodno od mosta, što je vidljivo na geodetskom snimku šireg pojasa korita. Zbog kontrakcije toka kroz mostovske otvore došlo je do povećanja brzine u mostovskom profilu i uz lijevu obalu rijeke neposredno nizvodno od mosta. Povećanje brzine toka popraćeno je snažnim vrtloženjem. Kako je onemožućen rad rijeke u okolini stupova gdje dolazi do poremećaja strujne slike i pojave turbulencije, energija toka je utrošena na nizvodnom dijelu korita, nezaštićenom kamenim nabačajem. Na geodetskom snimku šireg pojasa korita vidljivo je da je lokalno povećanje brzine toka i turbulencije uz lijevu obalu uzrokovalo pojavu odbačene kaverne čije se dno nalazi na koti 68 m n. m. Drugi problem koji uzrokuje kameni nabačaj je taj da kod pojave velikih voda dolazi do prelijevanja preko kamenog nabačaja između stupova. To prelijevanje uzrokuje pojavu hidrauličkog skoka na nizvodnom pokusu kamenog nabačaja. Uslijed pojave vodnog skoka dolazi do pojave pojačane turbulencije i disipacije energije u koritu nizvodno od kamenog nabačaja što je uzrokovalo pojavu kaverne. Zbog složenog polja strujanja na promatranoj dionici ne može se sa sigurnošću utvrditi da li je korito doseglo svoj konačni morfodinamički razvoj niti do koje mjeru je moguć daljnji razvoj kaverne.

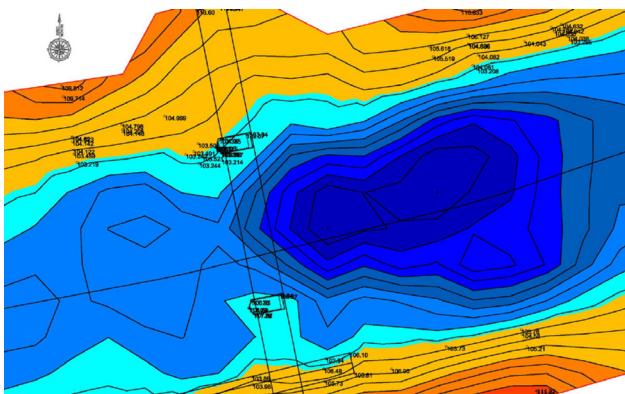
Sljedeći primjer prikazuje most s dva stupa u koritu oko kojih je izведен kameni nabačaj koji sprječava lokalno podlokavanje. Trenutna razina kamenog nabačaja oko oba stupa je 102 m n. m. i proteže se oko stupa u radijusu od 3 m (slika 4). Zbog izvedbe kamenog nabačaja profil korita je značajno sužen ispod mosta te je došlo do erozije korita u odnosu na uzvodnu dionicu.

Slika 4. Geodetski snimak korita u području mosta (smjer toka je slijeva nadesno)

Kako je onemogućen rad rijeke u okolici stupova gdje dolazi do poremećaja strujne slike i pojave turbulencije, energija toka je utrošena na nizvodnom dijelu korita, nezaštićenom kamenim nabačajem. Kako je protočni profil rijeke ispod mosta zapriječen kamenim nabačajem između stupa S1 i lijeve obale te stupa S2 i desne obale, glavnina toka je usmjerena između stupova gdje je i došlo do pojave kaverne. Iz geodetskih snimaka vidljiva je pojava kaverne neposredno nizvodno od ruba kamenog nabačaja čije je dno na koti 94 m n. m. Dubina te kaverne od prirodne razine korita iznosi oko 7 m, a njeni gabariti, duljina 65 m i širina 25 m, upućuju na to da je došlo do superponiranja utjecaja oba stupna na eroziju korita.

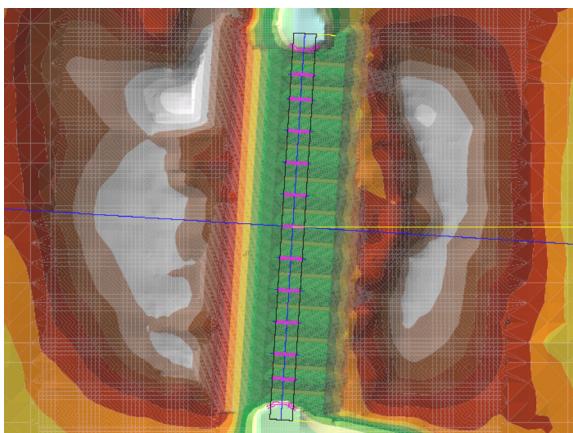
Željeznički most koji premošćuje Broadmeadow estuarij sjeverno od grada Malahide pozicioniran je na podvodnom pragu trapeznog profila, koji je početno izgrađen 1845. godine kao podvodni temeljni nasip stupova mosta. Prag je izveden od lomljenog kamena. Tijekom svoje povijesti, zbog utjecaja slijeganja i erozije, konstrukcija mosta i praga zahtijevali su adaptacijske radove različitih razmjera. Povijesni pregled radova na mostu i pragu prikazan je u stručnoj literaturi, gdje su detaljno prikazane metodologije radova te različita poboljšanja i rekonstrukcije tijekom 150 godina duge povijesti mosta.

Slika 5. Digitalni reljef praga Malahide

Broadmeadow estuarij je širok 1.7 km na lokaciji mosta, no izgradnjom nasipa za prugu ostavljen je ukupan mostovski otvor u širini od 180 m. Zbog ovako drastičnog suženja estuarija pri nailasku plime i povlačenju oseke na pragu je tečenje prelazilo u burni režim [18], [19], [20]. Pri prolasku praga došlo je do formiranja hidrauličkog skoka i velike disipacije energije koja je erodirala korito neposredno uz nožicu praga s obje strane. Kaverne su se formirale u cijeloj širini praga, a dostigle su dubinu od 10 m (slika 5). Urušavanje željezničkog mosta posljedica je kombinacije dvaju uzroka: djelomične erozije obloge praga te podrivanja jednog od jedanaest stupova mosta. U trenutku otkazivanja mosta hidrodinamičke sile plimnog vala odnijele su dio praga širine 25 m.

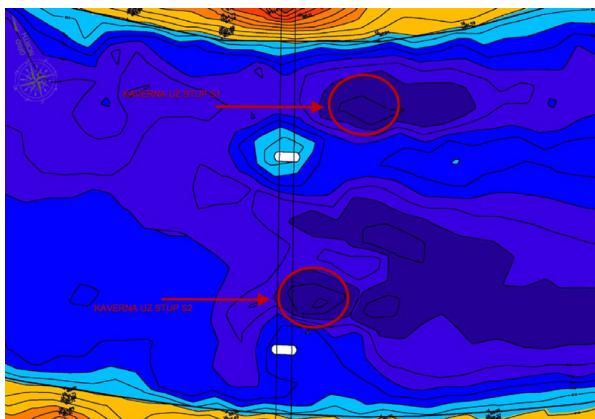
Kao zaštita stupova na sljedećem mostu izведен je kameni nabačaj koji je značajno suzio profil korita ispod mosta te je došlo do erozije korita u odnosu na uzvodnu dionicu. Mostovski profil prikazan je na slici (slika 6), gdje je jasno vidljiva lokacija kamenog nabačaja u zoni stupova S1 i S2 i degradacija korita u odnosu na prirodnu kotu od 77 m n. m. Trenutna razina kamenog nabačaja oko stupa S2 je 78.4 m n. m. i proteže se oko stupa u radijusu od 10 m. Kako je onemogućen rad rijeke u okolini stupova gdje dolazi do poremećaja strujne slike i pojave turbulentije, energija toka je utrošena na nizvodnom dijelu korita, nezaštićenom kamenim nabačajem. Iz geodetskih snimaka vidljiva je pojava odbačenih kaverni neposredno iza stupova S1 i S2, uz nizvodne rubove kamenog nabačaja. Dubina ovih kaverni od prirodne razine korita iznosi 3-4 m. Ove dubine su konzistentne s izračunatom dubinom lokalnog podlokavanja  $D_{S(LS)}$  koja iznosi 3.8 m. Pretpostavlja se da je podlokavanje doseglo svoju konačnu dubinu za vladajuće hidrološke i hidrauličke uvjete. Iako je prema hidrauličkim analizama vidljivo da su kaverne iza stupova dosegle konačnu dubinu, zabrinjava njihova blizina kamenom nabačaju i njegovom trenutačnom stanju jer se kamena obloga s nizvodne strane stupova počela urušavati u kavernu. Naime, količina materijala oko stupa S2 je znatno manja nego oko stupa S1 što je posljedica većih brzina u tom (konkavnom) pojasu.

Slika 6. Geodetski snimak korita u području mosta (smjer toka je slijeva nadesno)

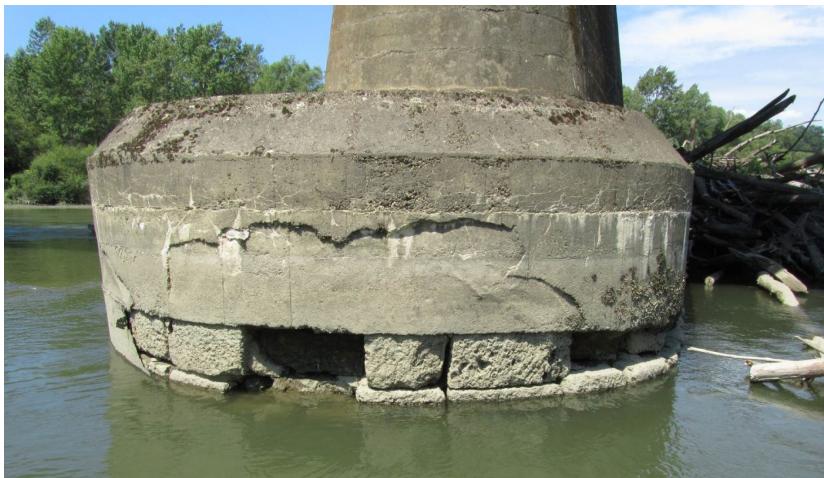
Osim erozije riječnog korita, djelovanje toka se može očitovati i fizikalnim djelovanjima na konstrukciju, kao što su abrazivno djelovanje toka vode, udar plutajućeg nanosa ili djelovanje leda. Podvodni vizualni pregled temelja stupova pokazuje da je konstrukcija pojedinih temelja u kritičnom stanju uslijed pojave takvih djelovanja. Ovo se posebice odnosi na temelje stupova izvedene kesonskom metodom. Kod nas postoji niz mostova koji su građeni krajem 19. i u prvoj polovici 20. stoljeća kada je tehnologija izrade temelja stupova mostova bila korištenjem kesona s čeličnom oplatom. Mnogi od tih mostova su tijekom životnog vijeka doživjeli rekonstrukciju, ali su temelji uglavnom ostali u izvornom obliku. Vodotoci su u međuvremenu promjenili svoja korita, uglavnom u smislu njihove degradacije (sniženja dna), pa je čelična oplata kesona u većoj mjeri izložena djelovanju vode. Uslijed djelovanja vode dolazi do korozije oplate čeličnog kesona, gubitka dijelova limova te abrazije kamenih elemenata temelja koji su ostali bez zaštite. Oštećenjem su najviše zahvaćeni redovi klesanog kamena koji se nalazi u razini srednje vode te je dio vremena pod vodom a dio vremena na suhom. Napredovanjem erozije i ispiranjem morta iz reški stvaraju se uvjeti za odnošenje cijelih blokova kamena te ispiranja ispune kesona. Na primjeru je dan slučaj izmјerenog oštećenja najveće dubine 80 cm, a prosječne dubine između 50 i 60 cm. Dimenzije kamenih blokova koji nedostaju su oko 50 x 35 x 30 cm. Slika 7 prikazuje temelj stupa s vidljivim oštećenjem oplate čeličnog kesona i "ispranim" kamenim blokovima.

**Slika 7. Nizvodno lice stupa - nedostaje nekoliko kamenih blokova te je uništena oplata čeličnog kesona i "ispranim" kamenim blokovima.**
