Podvodni pregled stupova mostova i korita vodotoka

Sveučilište u Zagrebu

Građevinski fakultet

Zavod za hidrotehniku

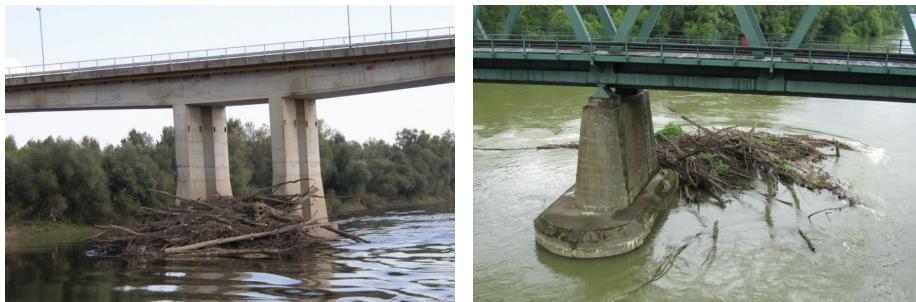
Slika 1. Primjeri nagomilanog plutajućeg nanosa na stupovima

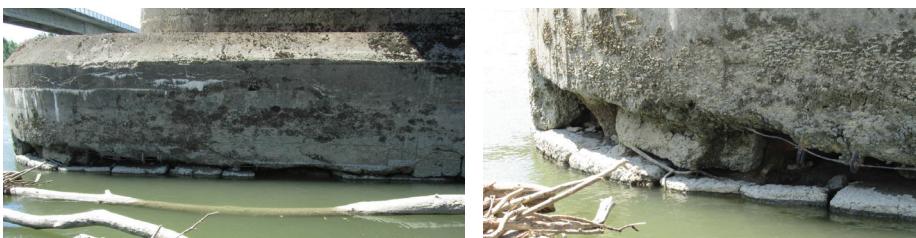
Oplata čeličnog kesona je na vrhu temeljne stope zalivena betonom. Uslijed djelovanja vode i leda, oplata čeličnog kesona i zaštitni sloj betona uništeni su na većem dijelu temeljne stope pa je tu došlo do najvećih oštećenja. Oštećenje A nalazi se dva metra ispod vrha temeljne stope na lijevoj, nizvodnoj i desnoj strani stupa (slika 11).

Slika 11. Ljeva strana stupa: a) oštećenje se pruža cijelom njegovom duljinom; b) detalj

Oštećenjem je najviše zahvaćen prvi red klesanog kamenja, a na nekoliko mjesta nedostaju i cijeli blokovi. Najdublja izmjerena pukotina nalazi se na lijevoj strani stupa, a duboka je 80 cm (slika 12) dok je ostatak pukotina između kamenih blokova prosječne dubine između 50 i 60 cm. Dimenzije kamenih blokova koji nedostaju su oko $50 \times 35 \times 30$ cm.

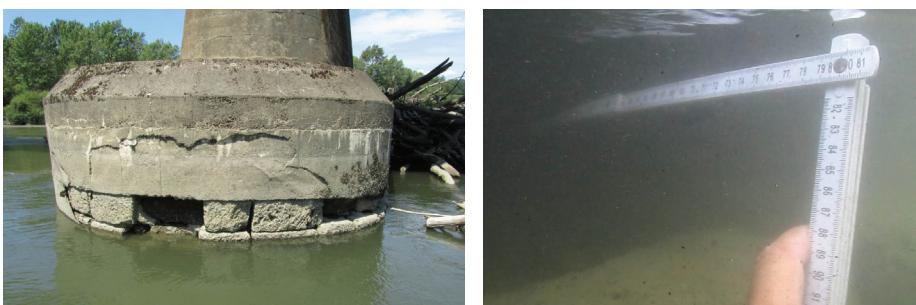
Slika 12. Nizvodna strana stupa: a) nedostaje nekoliko kamenih blokova; b) najdublja pukotina

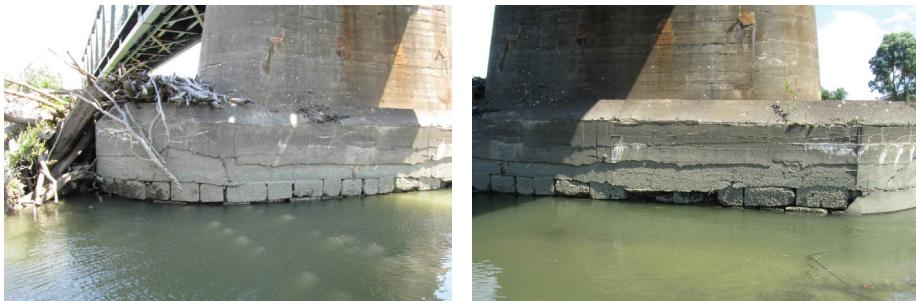
Očekivano se pretpostavlja da se oštećenje nalazi i na uzvodnoj strani stupa na kojoj se skuplja veća količina plutajućeg nanosa (slika 13). Plutajući nanos nakuplja se 30 m u širinu i 3 m u visinu.

Slika 13. Desna strana stupa, također je vidljivo oštećenje i gomilanje plutajućeg nanosa

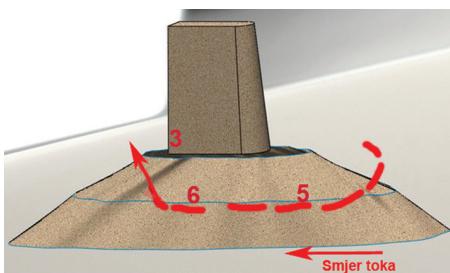
Na stupu su uočena tri oštećenja, slika 14. Prvo veće oštećenje nalazi se na donjem dijelu lijevog nizvodnog ugla stupa. Radi se o oštećenju kamenih klesanih blokova, dimenzija 0.8×1 m. Drugo oštećenje nalazi se na rubu armiranobetonske ploče ispod ležaja mosta na nizvodnoj strani. Na rubnom dijelu ploče vidljiva je čelična armatura, dimenzije $40 \times 30 \times 20$ cm. Treće oštećenje na lijevom uglu uzvodne strane predstavlja kavernu ispod zadnjeg kutnog kamenog bloka i iznad temeljne stope mosta.

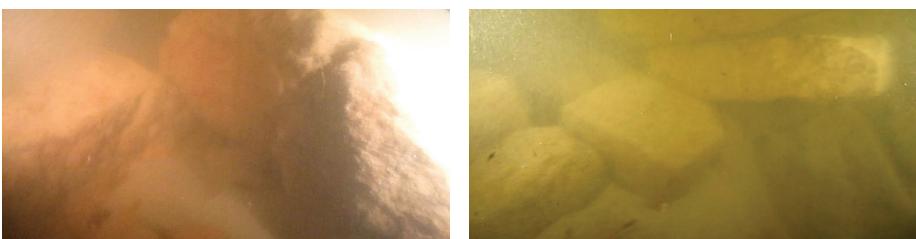
Slika 15. a) Foto 6 - Krupni kameni nabačaj iz nasipa; b) Ostaci cigle u kamenom nabačaju

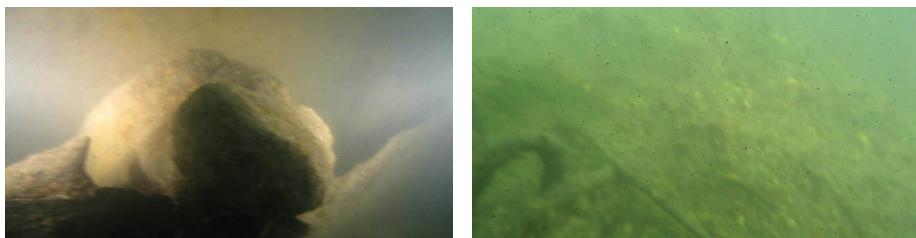
Na vrhu stepenice uz desnu stranu stupa vidljiva je čelična armatura, oštećenje A, slika 18. Cijela gornja površina stepenice kako je erodirana, s dubinom erozije na nekim mjestima od 15 do 20 cm.

Slika 18. a) Foto 12 - ostatak čelične oplate kesona uz lijevu stranu stupa; b) Oštećenje A na rubu dubljeg proširenja temeljne stope na desnoj strani stupa - vidljiva je armatura

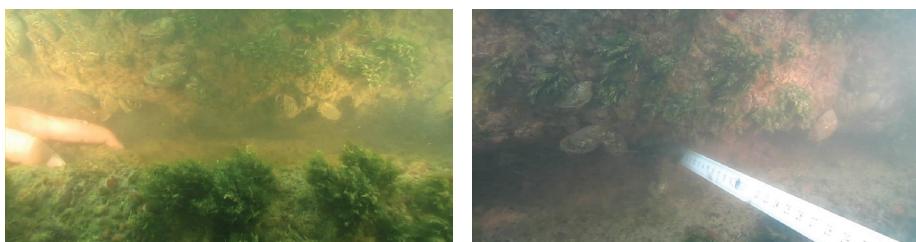
Oštećenje B nalazi se na dubini 1.4 m pri kraju lijeve strane stupa. Radi se o dugačkoj uskoj pukotini dimenzija oko 200×15 cm i dubine do 20 cm (slika 19). Na dnu lijeve strane temeljne stope stupa pronađen je ostatak čelične oplate kesona.

Slika 19. a) Foto 8 - oštećenje B na lijevoj strani stupa; b) Foto 9 - maksimalna dubina oštećenja B je 20 cm

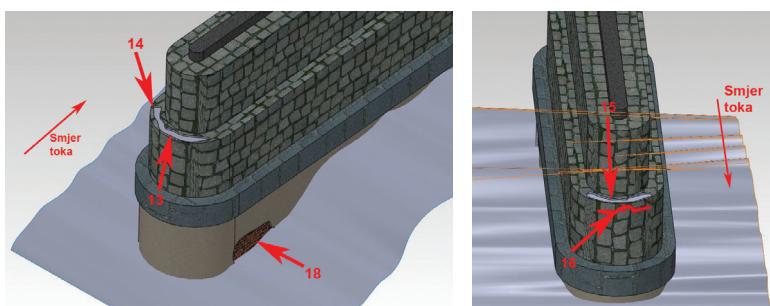
Stup S4 je izведен na temelju starog srušenog stupa. Dva značajnija i slična oštećenja A i B nalaze se na uzvodnoj i nizvodnoj strani gornje površine prvog proširenja temeljne stope, neposredno ispod površine (slika 20).

Slika 20. a) Uzvodna strana stupa i položaj fotografija 13, 14 i 18 (oštećenje A); b) Nizvodna strana stupa oštećenje B, položaj fotografija 15 i 16

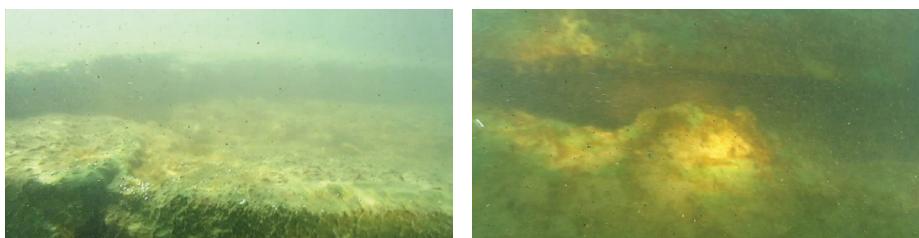
Slično oštećenje nalazi se na nizvodnoj strani stupa - oštećenje B. Gornji sloj oštećenog betona nešto je tanji (cca 15 cm), ali se ispod njega se nalazi manja pukotina veličine oko $100 \times 20 \times 30 \text{ cm}$. Gornja površina oštećenja je oko 2 m^2 , slika 22.

Slika 22. Oštećenje B: a) Foto 15 - gornja površina drugog proširenja; b) Foto 16 - nastavak oštećenja neposredno ispod gornje površine drugog proširenja

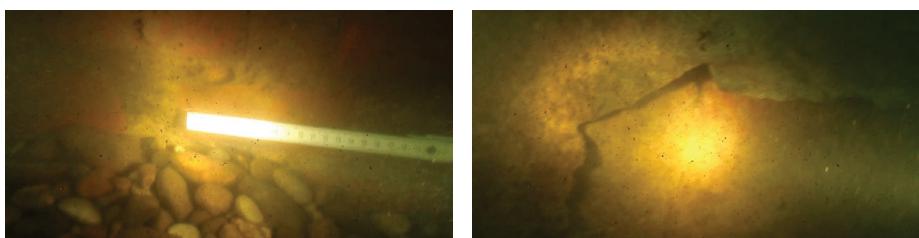
Na početku desne strane uz dno uočen je dio ispune građen od opeke koji se vidi kroz pukotinu u čeličnoj oplati kesona (slika 20a, slika 23).

Slika 23. a) Foto 18 - početak desne strane stupa uz dno dio zida građen je od opeke; b) Foto 19 - pukotina u oplati čeličnog kesona na lijevoj strana stupa

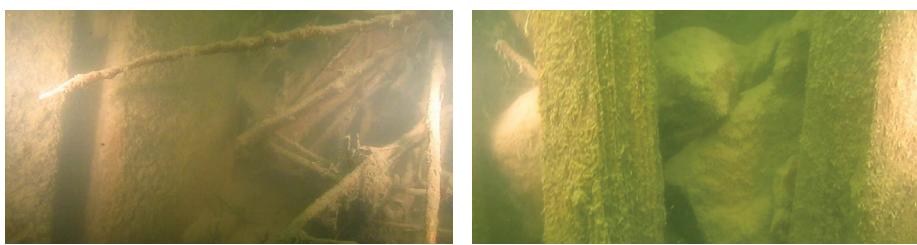
Prostor između dva reda drvenih talpi ispunjen je krupnim lomljenim kamenjem do dubine od približno jedan metar. Na površini lomljenog kamenja nalazi se sloj finog mulja, organskog materijala ili masne gline, ovisno o izloženosti riječnoj struji. Drvene talpe su se tijekom vremena uslijed riječne struje pomaknule i iskrivile tako da više ne čine pravilne redove. Raspadanje i pomicanje drvenih talpi u dogledno će se vrijeme ubrzavati, što pokazuju ukazuju fotografije. Očuvanost i pravilnost drvenih talpi znatno je bolja pri dnu stupova nego na vrhu. Veće i najnovije oštećenje A nalazi se na vanjskom prstenu talpi, na nizvodnom kraju desne strane stupa. Na tom mjestu nedostaju drvene talpe u duljini od 2 m, zbog čega je došlo do ispadanja krupnog lomljenog kamenja iz zapune između dva prstena drvenih talpi, slika 25.

Slika 25. a) Foto 3 - nizvodna strana drvenog prstena s nanosom granja i sedimenta; b) Foto 4 - lijeva strana stupa, na mjestima gdje nedostaju drvene talpe vidljiva je kamena ispuna

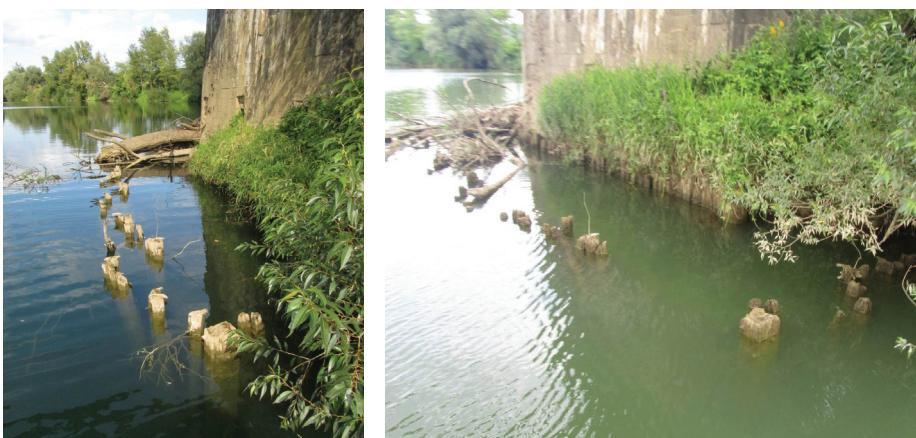
Brzina propadanja drvene zaštitne konstrukcije i kamene ispune vidljiva je na dvije fotografije snimljene u razmaku od samo 10 mjeseci (slika 27).

Slika 27. Drvene talpe snimljene na dan: a) 2. 9. 2010.; b) 2. 7. 2011.

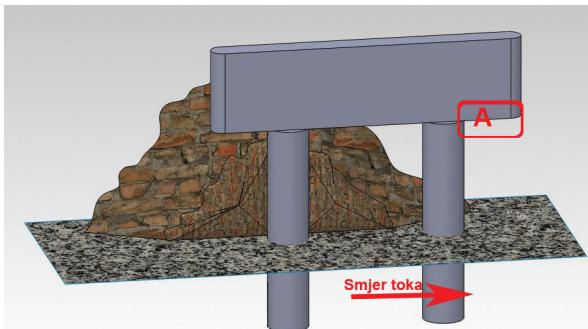
Oštećenje A nalazi se na donjem dijelu grede (slika 28), gdje je vidljivo nekoliko savinutih armaturnih žica. Dubina oštećenja ne prelazi 5 do 10 cm. Detaljno snimanje oštećenja moguće je jedino nakon detaljnog odstranjivanja morskog obraštaja, slika 29.

Slika 28. Pozicija oštećenja A

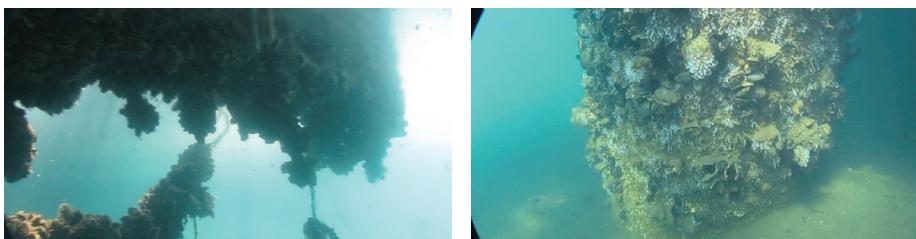
Slika 29. a) Foto 1 - oštećenje A pogled nizvodno; b) Foto 4 - dno nizvodnog stupe

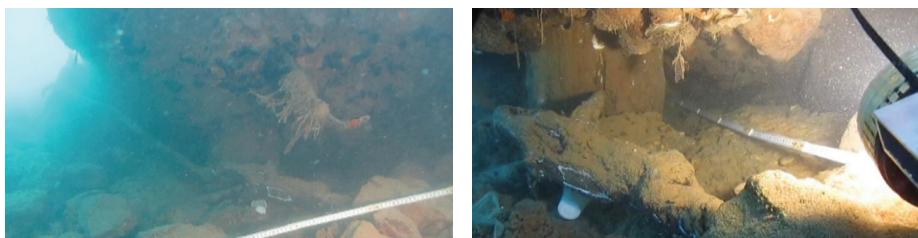
Na stupu je uočeno jedno veće oštećenje i dva manja. Oštećenje A nalazi se na uzvodnoj strani ispod lijevog ugla temeljne stope, slika 31. Radi se o većem oštećenju dimenzija 140 cm na uzvodnoj strani i 120 cm na bočnoj strani i visine 70 cm. Izmjerena dubina oštećenja je 140 cm, a unutar oštećenja vidljiva su tri betonska pilota, ulazni dio prekriven je krupnim lomljenim kamenom. Strop oštećenja postupno pada prema sredini stupa i prelazi u usku pukotinu, stoga smatramo da je dubina potkopavanja i veća nego što je izmjerena. Zbog položaja i dimenzija oštećenja, proces potkopavanja će se tijekom vremena ubrzavati.

Slika 31. Oštećenje A: a) Foto 1 - pogled na oštećenje nizvodno; b) Foto 3 - mjerjenje dubine oštećenja i drugi betonski pilot

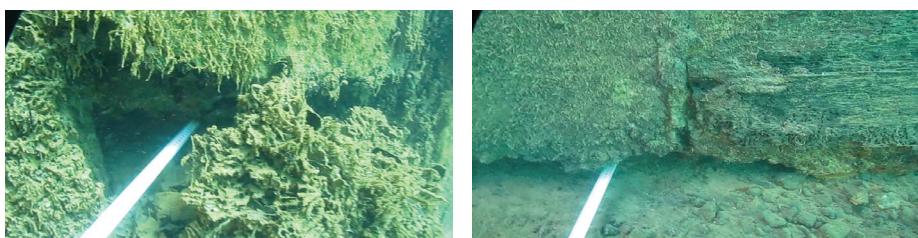
Oštećenja E i F nalazi se u blizini desnog uzvodnog ugla temeljne stope, slika 32 i 33. Radi se o manjoj pukotini dimenzija 40 cm širine, 30 cm visine i 20 cm dubine, koja je nastala uslijed erodiranja betona. Vodni tok zasad još nije potkopao temeljnu stopu stupa, što je moguće u dogledno vrijeme.

Slika 33. a) Foto 14 - oštećenje E nalazi uz dno temeljne stope, dubina kaverne 30 cm; b) Foto 18 - oštećenje F maksimalna izmjerena dubina kaverne je 20 cm

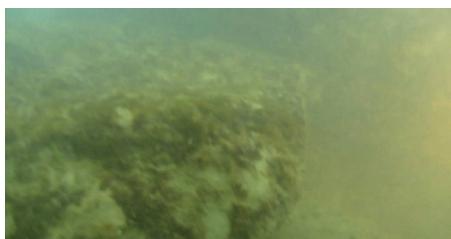
Na uzvodnoj strani vidljivo je oštećenje pokrovog sloja temeljne stope od tijela stupa do početka čelične oplate kesona, slika 34. Taj pokrovni sloj temeljne stope oštećen je na 80 posto površine oko stupa (kao i na drugim stupovima). Rub čelične oplate kesona koji se nalazio iznad temeljne stope deformiran je i uništen oko cijelog stupa u visini od 10 do 40 cm (kao i na drugim stupovima).

Slika 34. a) Uzvodna strana stuđa iznad vode; b) Oštećen pokrovni sloj temeljne stope između stuđa i čelične oplate kesona

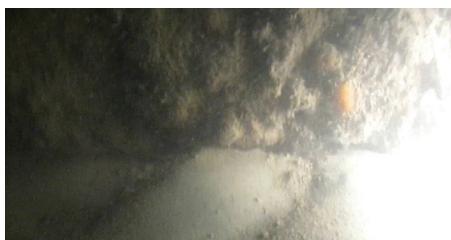
Na početku lijeve strane stupa uočeno je veće oštećenje čelične oplate kesona (slika 35) od početka do dubine od 2 m - odvojena je od temeljne stope koja je građena od klesanih kamenih blokova. Vidljivo je da je došlo do pomicanja nekoliko kamenih blokova ispune prvog reda, a na nižim redovima do proširenja reški između blokova, slika 36. Na površini čelične oplate kesona vidljivi su znakovi dublje korozije. Prisutna su i manja oštećenja gornjeg ruba čelične oplate kesona i pokrovog sloja temeljne stope.

Slika 35. Čelična oplata kesona: a) Uz pješčano dno; b) Korodirana površina sa spojem od zakovica

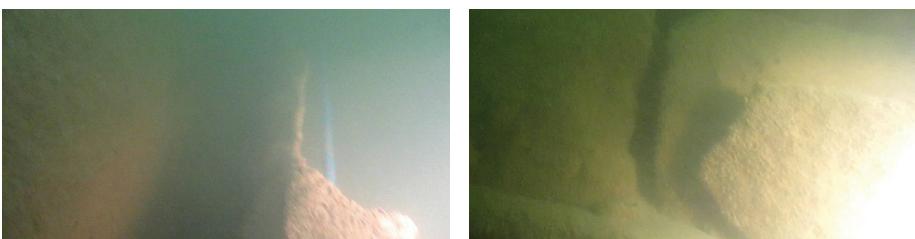
Slika 36. a) Odvojena čelična oplate kesona od temeljne stope na početku lijeve strane; b) Proširene reške između kamenih blokova ispune temeljne stope nakon odvajanja čelične oplate kesona

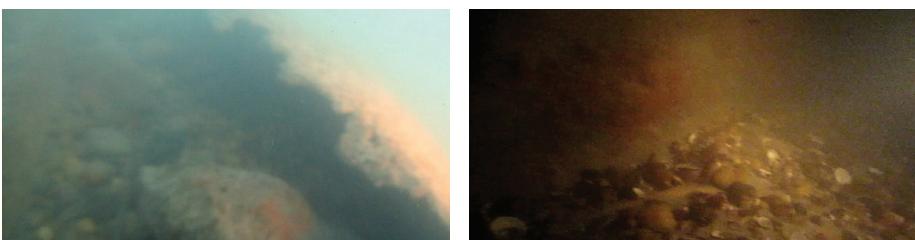
Dno uz lijevu stranu prekriveno je krupnim lomljenim kamenom i šljunkom. Manja oštećenja uočena su na pokrovnom sloju temeljne stope na nizvodnom kraju lijeve strane stupa, slika 37. Osim oštećene površine, rub je čelične oplate kesona deformiran i uništen. Uz desnu stranu stupa dubine su u prosjeku od 6.9 do 7.6 m. Dno je prekriveno krupnim kamenom i šljunkom. Nizvodna strana zasipana je pijeskom i sitnim granjem, a dubina je 4.3 m.

Slika 37. a) Savinuti rub završetka čelične oplate kesona na nizvodnoj strani stupa; b) Dno prekriveno šljunkom uz desnu stranu stupa

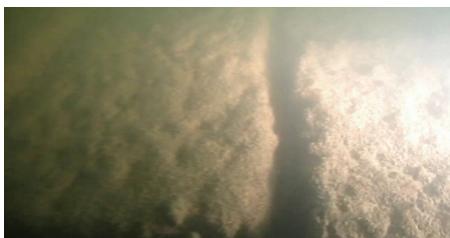
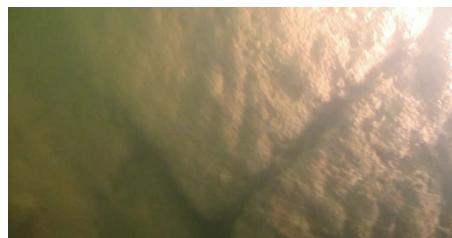
Osim oštećenog pokrovnog sloja temeljne stope i ruba čelične oplate kesona, na nizvodnom kraju desne strane stupa uočeno je i jedno veće oštećenje. Uslijed uništenja čelične oplate kesona, na dijelu na kojem je nema došlo je do proširenja reški između kamenih blokova ispune temeljne stope, slika 38. Na blokovima nije uočeno pomicanje nego samo proširenje reški koje su sada debljine 3 do 5 cm. Površina nezaštićenog dijela temeljne stope je oko 3×1.5 m na dubini od 1 m. Na blokovima stupa mosta iznad oštećenja nisu uočeni tragovi pomicanja ili pukotine. Na samom tijelu stupa vidljivo su isprane reške između kamenih blokova. Na uzvodnoj strani stupa došlo je do gomilanja plutajućeg nanosa - granja i debla.

Slika 38. a) Vidljivo proširenje reški između kamenih blokova ispune temeljne stope uslijed nedostatka čelične oplate kesona; b) Osim proširenja reški između kamenih blokova, nije uočeno pomicanje blokova
