# ZAŠTITA DUBOKE GRAĐEVINSKE JAME U SLOŽENIM UVJETIMA U URBANOJ SREDINI

Stručni rad

## DEEP PIT PROTECTION IN COMPLEX CONDITIONS IN URBAN AREA

Na lokaciji uz Zagrebačku i Supilovu ulicu u Varaždinu tijekom 2007. i 2008. god. izvedena je konstrukcija privremene zaštite građevinske jame za objekat: *Poslovna građevine Dilatacija "I"*. Spomenuti objekat je planiran s dvije podzemne etaže, dubine iskopa cca 8.5 m.

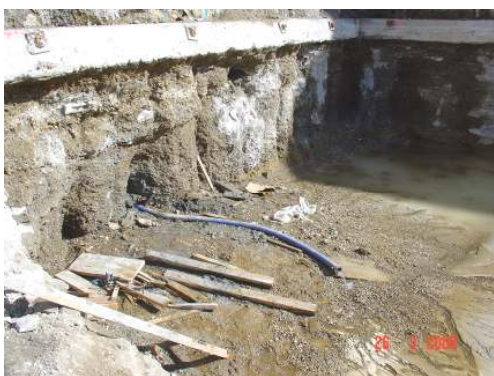
Tijekom radova na sjevernoj strani građevinske jame u fazi iskopa ispod drugog reda naglavne grede, došlo je do provala materijala i vode u građevinsku jamu. Približna količina materijala bila je cca 3 m<sup>3</sup>. Na taj način razrahljeno je tlo između susjednih objekata i jame. Otvorila se kaverna, koja je predstavljala neposrednu opasnost za sve koji bi se našli u blizini odrona.

Slika 6 Mjesto prodora vode nakon hitne sanacije istoga

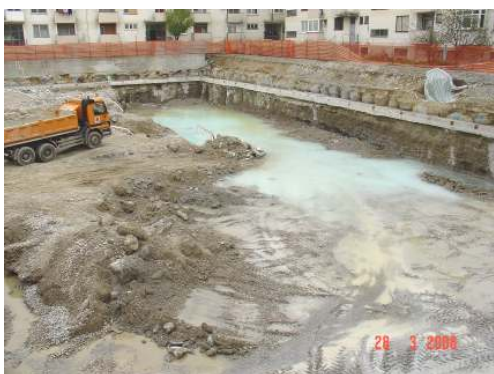
Dosizanjem konačne kote iskopa voda je neprestano dotjecala u jamu i to u količinama koji su onemogućavali izvedbu temeljne ploče. Na Slici 7 vidi se prodiranje vode u jamu, te kao posljedica, nemogućnost korektno izvedbe temeljne ploče.

Slika 7 Doticaj vode u jamu

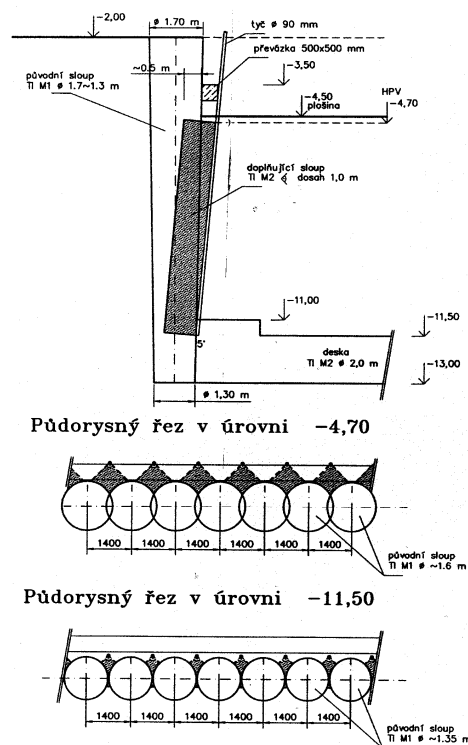
Na osnovu zatečenog stanja dolazi se do zaključka da je neophodno ojačati vertikalne stupnjake potporne konstrukcije zbog neplaniranih proboja vode i zemljanog materijala (šljunka i prašinstog šljunka). Rješenje,

Slika 8 Rješenje sanacije usmjerenim mlaznim injektiranjem između postojećih stupnjaka

odnosno ojačanje je dano s novim redom stupnjaka od mlazno injektiranog tla promjera 80 cm na kontaktima starih, već postojećih stupnjaka većih promjera. Injektiranje smjese je bilo usmjereno samo u prostor između postojećih stupnjaka, ciklički rotaciono sa kutem do 120 stupnjeva. U smjesu se dodavala i određena količina aditiva za bubrenje, kako bi brtvljenje bilo što efikasnije. Na Slici 8 prikazano je predloženo rješenje sanacije vertikalne potporne konstrukcije.

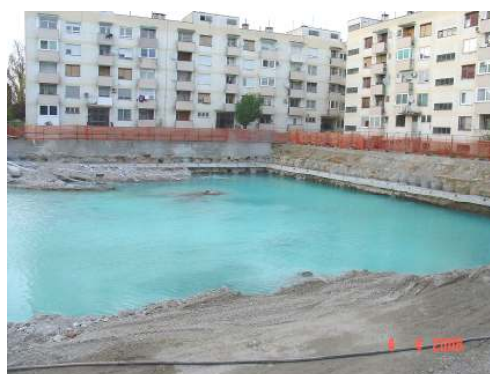
Slika 9 Kontrolirano potapanje jame

Kako bi se stupnjaci mogli korektno izvesti bilo je potrebno izjednačiti porne pritiske s obje strane građevinske jame. U slučaju pojave hidrauličkih gradijenata nije moguća izvedba stupnjaka zahtjevanih geometrijskih i mehaničkih svojstava. Iz tog razloga zaustavljeno je crpljenje vode (čime je jama potopljena), te je izveden nasip (berma) po obodu građevinske jame dovoljne širine za manipulaciju strojem. Nakon provedbe ojačanja vertikalne stijene od stupnjaka pristupilo se crpljenju vode i nastavku iskopa. Na Slici 9 vidi se kontrolirano potopljena građevinska jama.

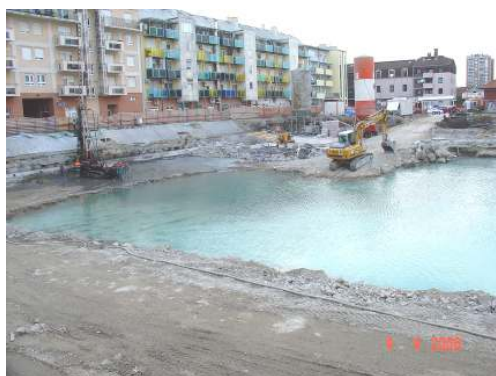
Slika 10 Potopljena jama netom prije izvedbe sanacije stupnjaka

Na Slici 10 vidi se izvedeni nasip uz obod građevinske jame potreban za nesmetanu izvedbu dodatnih stupnjaka.

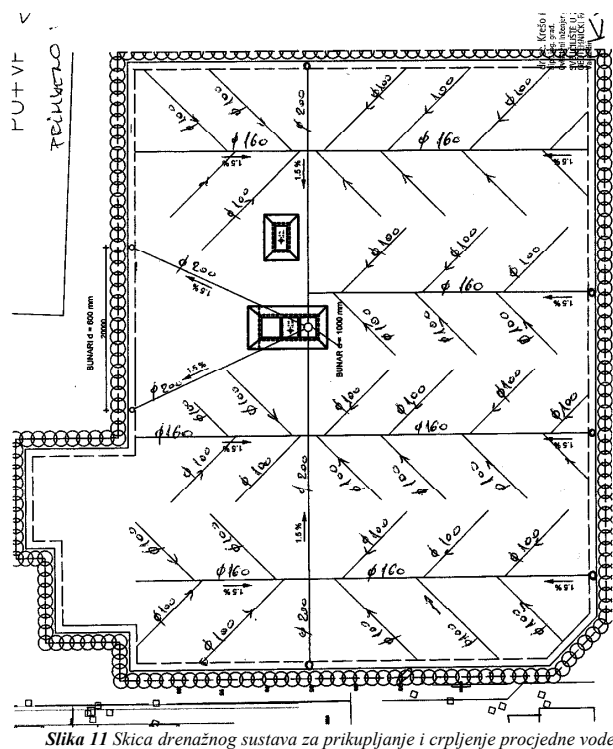
Slika 11 Skica drenažnog sustava za prikupljanje i crpljenje procjedne vode

Uvidom u činjenicu da je količina vode iznad planiranih granica, te nemogućnošću njena adekvatna crpljenja, pristupilo se izvedbi gustog drenažnog sustava za prikupljanje i crpljenje procjedne vode. Pretpostavlja se da uslijed lokalnih pojava anomalija u tlu, odnosno proslojaka manje propusnih sitnozrnih materijala, nije bilo moguće postići stupnjake vododrživog horizontalnog čepa potrebnih volumena i čvrstoća. Dodatni problem leži u činjenici da nije moguć direktan uvid u izvedeni stupnjak. Svako ispitivanje postignute geometrije i kvalitete može biti samo posredno, preko odgovarajućih geofizičkih ispitivanja ili djelomice, na ograničenom broju uzoraka. Na Slici 11 vidi se naknadno izvedeni drenažni sustav.

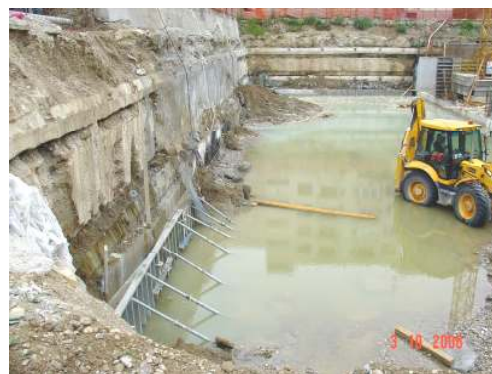
Izvedbom dodatnih stupnjaka problemi oko vododrživosti i stabilnosti vertikalnih stupnjaka nisu u potpunosti prestali. Napredovanjem iskopa do konačne kote, povremeno je dolazilo do prodora vode, koji su uspješno sanirani „standardnim“ metodama. Iznimka je na dijelu sjeverne strane jame, gdje je situacija u jednom trenutku bila izuzetno kritična. U trenutku kada je bilo izvedeno

Slika 12 Korištenje mini talpi u svrhu sprečavanja prodora vode i tla

oko 4/5 temeljne ploče te veći dio zidova etaže -2 prilikom iskopavanja materijala na spomenutoj se stranikroz vertikalne stupnjak pojavilo procurivanje vode istodobno na više mjesta. Ovi prodori se nisu mogli sanirati „standardnim“ metodama, odnosno umetanjem cijevi za naknadno injektiranje i brtvljenjem brzovezujućim sredstvima. Stoga je bilo potrebno pristupiti učinkovitijem rješenju, koje je trebalo u najkraćem mogućem roku osmisliti i provesti, kako ne bi došlo do nekontroliranog potapanja jame. Jedna od razmatranih varijanti bila je izvedba dodatnog reda mlaznih stupnjaka s vanjske strane jame. Problem s ovom varijantom je bio taj što bi bilo potrebno ponovno potapati jamu, što bi drastično poskupilo izgradnju. Iz tog razloga sanacija svih prodora na sjevernoj strani je izvedena zabijanjem dodatnih mini talpi neposredno uz vertikalne stupnjake te kampadnim dobetoniranjem i injektiranjem brzovezujućom smjesom. Ovi radovi su izvedeni uz velike poteškoće, jer se količina vode za crpljenje postupno povećavala zbog ispiranja sitnih čestica na mjestima prodora, dok se tlak vode povećavao s napredovanjem iskopa. Na Slici 12 vidi se primjena mini talpi u svrhu sprečavanja prodora vode i tla na sjevernoj strani jame.
