Tehničko praćenje i održavanje sidrene armiranobetonske dijafragme „Moj Dvor“ u Zagrebu

Technical monitoring and maintenance of anchored reinforced concrete diaphragm wall "Moj Dvor" in Zagreb

Krešo Ivandić¹, Željko Lebo²

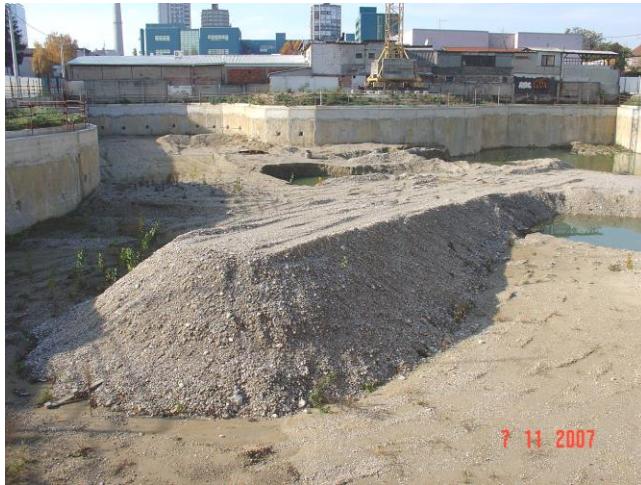
Nakon iskopa 1. faze, s danom 11.12.2006. godine, došlo je do obustave radova i privremenog zatvaranja gradilišta. U tom trenutku u 1. redu, od ukupno 103 komada (predviđenih projektom), izvedeno je i ispitano 47 sidara, te je još 26 zainjektirano (bez prednapinjanja).

Slika 10 Građevna jama 11 mjeseci nakon prve obustave radova (Lebo, 2010)

Po zastoju gradilišta predviđene su mjere konzerviranja gradilišta (Slika 10 i 11). Razlozi obustave radova su isključivo finansijske prirode

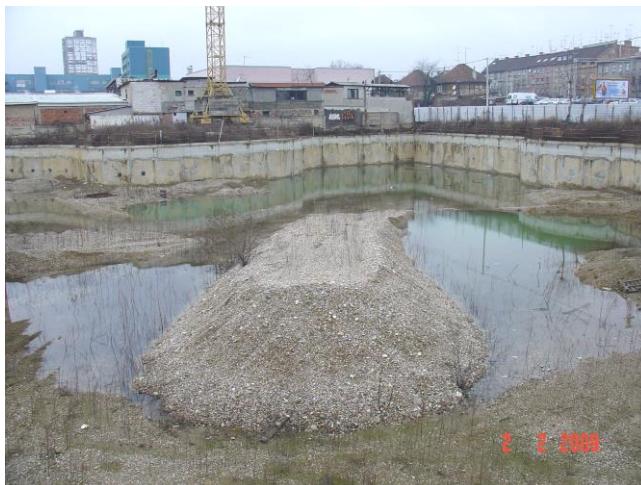
Slika 11 Građevna jama 26 mjeseci nakon prve obustave radova (Lebo, 2010)

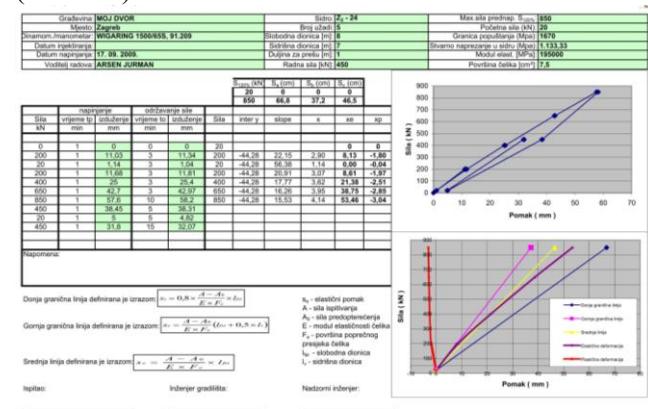
Za izvedbu su primjenjena geotehnička sidra proizvođača BBR CONA SOL (Standards 0.6", u.t.s. 1860 N/mm², 150 mm). Od 26 komada, 8 sidara je zadovoljavalo kriterije iz projekta, a ostalih 18 nije zadovoljilo. Naime, svih 18 sidara je popuštalо je u rasponu od 360 do 830 kN (programom je traženo vršno opterećenje od 850 kN). Sidra su izvedena kao privremena uz standardan postupak injektiranja.

Slika 12 Formular sa rezultatima napinjanja sidara (Grasa, 2009)

Uzimajući preporuke proizvođača sidara kao i normativne okvire propisane regulativnim postupcima Eurokoda 7, projektant i revident nisu dvojili da sva izvedena „stara“ sidra treba zamjeniti novima. Stoga je konačna odluka projektanta bila mjerodavna i zamjenjena su sva do tada izvedena sidra.

Stara sidra su zamjenjena na način da su se izvela nova sidra sa istim tehničkim karakteristikama u istim panelima s vertikalnim odmakom ušća za cca 50 cm niže od postojećih.

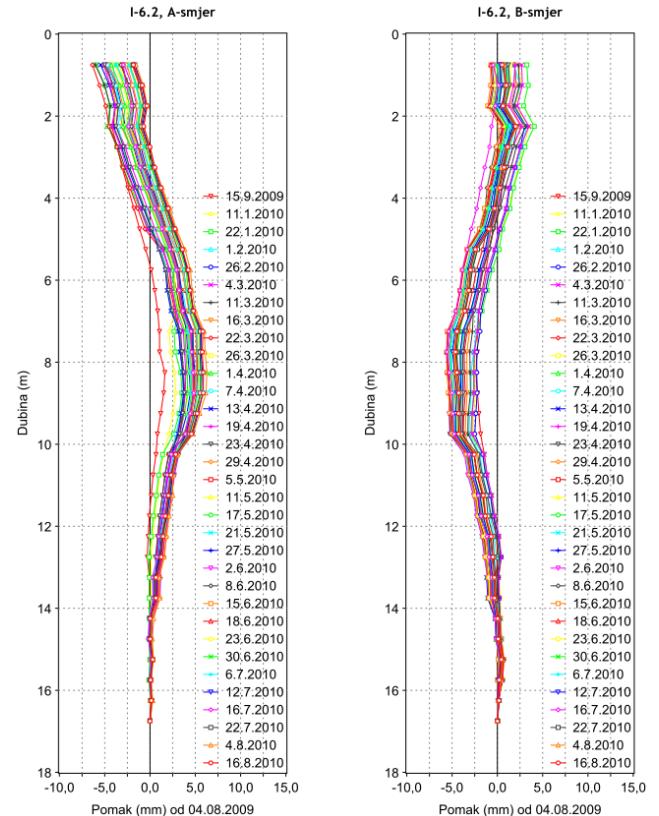
Rezultati mjeranja na inklinometrima pokazuju vrijednosti pomaka znatno manje od projektom predviđenih (Slika 15).

Slika 15 Mjereni horizontalni pomaci na inklinometru I-6.2. od 8/2009. do 8/2010. Uočava se tzv. „bačvasta“ deformacija dijafragme, smjer A+ je prema jami, (IGH, 2010)

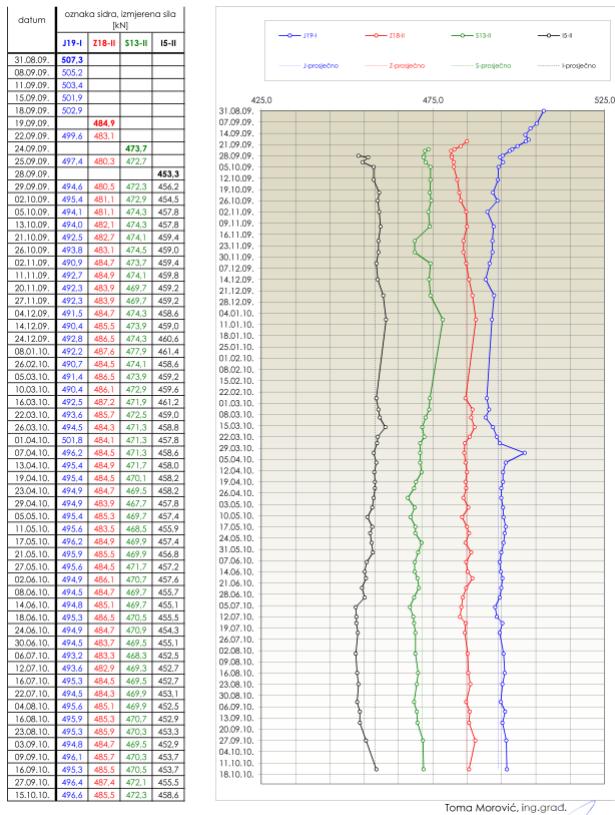
Slika 17 Rezultati mjerjenja sile digitalnim dinamometrom za 4 sidra u periodu od 8/2009. do 8/2010. god. Pad sile po sidru je prosječno do 5 % od vrijednosti početne sile zaklinjavanja, (Geoekspert, 2010)

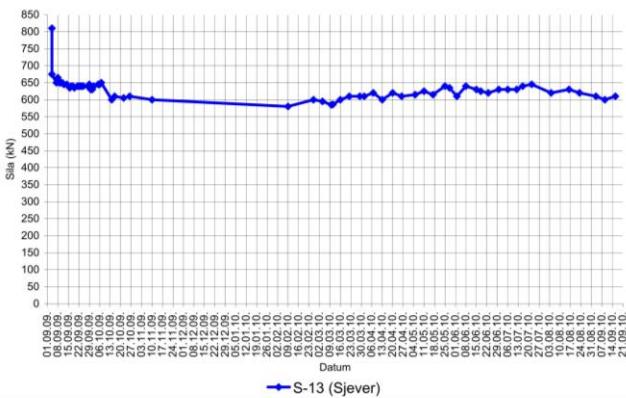
Slika 18 Rezultati mjerjenja sile analognim dinamometrom za sidro S-13 u periodu od 9/2009. do 9/2010. god. Sila zaklinjavanja 650 kN, pad sile je do 10 % od vrijednosti početne sile zaklinjavanja (GeoEko, 2010)

Naime, kod postupka zaklinjavanja uočava se nagli (trenutni) pad sile prednapinjanja u vrijednosti od cca 10-30 % od predviđene projektom. Slika 18 predstavlja napinjanje i praćenje sile u sidru S-13, na kojem se zorno vidi nagli pad u trenutku zaklinjavanja sa 800 na 650 kN. Može se razaznati da sila u sidru ima blagi pad u zimskim periodima dok se ona podiže u ljetnom razdoblju. Opisana pojava oscilacija vlačne sile sidrenja pripisuje se osjetljivosti mjerača sile na veće temperaturne razlike koju deklarira proizvođač, pa je treba razlikovati od „stvarnog“ pada sile u sidrima. Stoga se vrijednost uvijek kompenzira s deklariranim tolerancijom mjerača sile.

Veličina pada sile ovosi o načinu zaklinjavanja (kotvama, navojnicom, i sl.). Iz tog razloga potrebno je prilikom izvedbe provjeriti i ocjeniti vrijednost trenutnog pada sile za pojedini sustav zaklinjavanja.

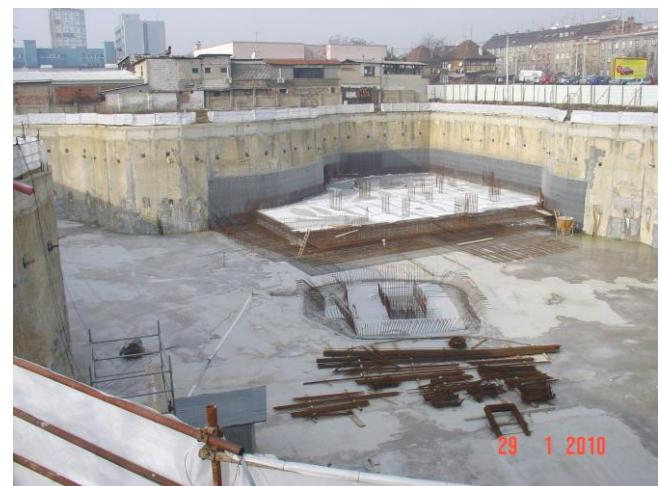
Slika 19 Građevna jama i izvedeni prvi segment temeljne ploče u fazi ponovne obustave radova (Lebo, 2010)

Dana 16.02.2010. dolazi do potpune obustave radova na izvedbi podzemne konstrukcije građevine, ali se nastavljaju radovi tehničkog praćenja sukladno programu navedenom u poglavlju 6.1.
