Daniel Muštran
HEP - Operator distribucijskog sustava d.o.o.
Elektroslavonija Osijek
daniel.mustran@hep.hr

Hrvoje Glavaš
Sveučilište Josipa Jurja Strossmayera u Osijeku
Elektrotehnički fakultet Osijek
hrvanje.glavaš@etfos.hr

OTKRIVANJE PARCIJALNIH IZBIJANJA NA KABELSKIM ZAVRŠECIMA U TS 10(20)/0,4 KV KORIŠTENJEM TERMOGRAFIJE

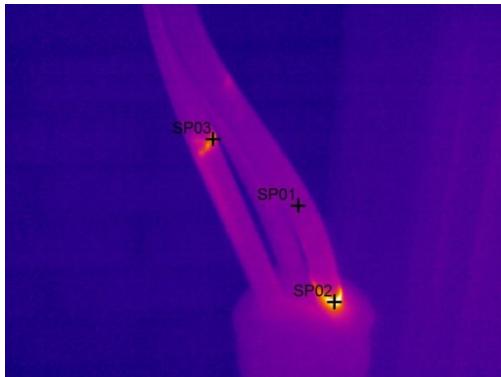
Slika 4. Termografska slika - primjer 1.

Prvi primjer je uočen u KTS 10/0,4kV 30 - Sjever 1 (Pogon Đakovo). Kabelski završetak nije vizualno niti zvučno prštao te se ozon nije osjetio. Termografijom je utvrđen problem u točki SP02 i SP03 (vidi sliku 4.). Razlika između temperature referentne točke (SP01), u odnosu na temperaturu točke najvećeg poremećaja (SP02) iznosi 14°C .

Emisivitet je bio podešen na 0,93 a temperatura okoline na 5°C . Također, moguće je uočiti znakove raspadanja materijala na mjestu parcijalnog izbijanja u obliku bijele praštine (slika 5). Ovaj poremećaj svakako pripada hitnom prioritetu oticanja i obzirom na izraženost i mjesto izbijanja (posebice točka poremećaja SP02), vjerujemo da jedino zamjena kompletног kabelskog završetka može riješiti problem u potpunosti.

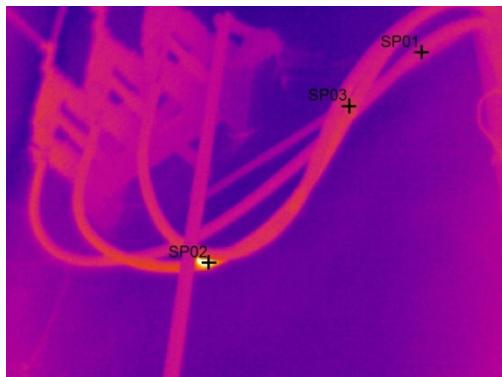
Slika 6. Termografska slika - primjer 2.

Ovaj primjer je uočen u PTTS 10/0,4kV 7, Belišće. Zvučno i vizualno prštanje je bilo prisutno, ozon se nije osjetio. Termografijom je utvrđen problem u točki SP02 i SP03 (vidi sliku 6.). Razlika između temperature referentne točke (SP01), u odnosu na temperaturu točke najvećeg poremećaja (SP02) je bila $11,1^{\circ}\text{C}$. Emisivitet je podešen na 0,93, temperatura okoline na 15°C .

Točka SP02 je logično mjesto pojave poremećaja iz nekoliko razloga. Prvi razlog je međusobna blizina faznih vodiča kabelskog završetka. Drugi razlog je blizina uzemljenog dijela rastavljača (motka za upravljanje rastavljačem). Ako u ovo uključimo i duljinu uporabe te visinu napona na fazama, lako je zaključiti da ovi vodiči, bez dodatne, pojačane izolacije, s vremenom mogu razviti gornji problem.

Poremećaj zahtjeva hitnu intervenciju pri čemu bi bilo dovoljno omogućiti veći razmak među pojedinim fazama te dodatno izolirati svaku fazu sa toploskupljajućim izolirajućim cijevima (ili sličnim toploskupljajućim izolirajućim materijalom).

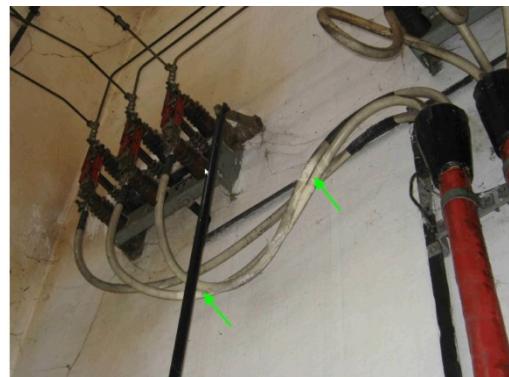
Slika 7. Vizualna slika - primjer 2.

Sličan je slučaj u točki SP03. U ovoj točki su u problem uključene sve tri faze koje se međusobno gotovo ili zaista dodiruju. Na obje točke, moguće je uočiti znakove raspadanja materijala na mjestu izbijanja u obliku bijele prašine (slika 7.).

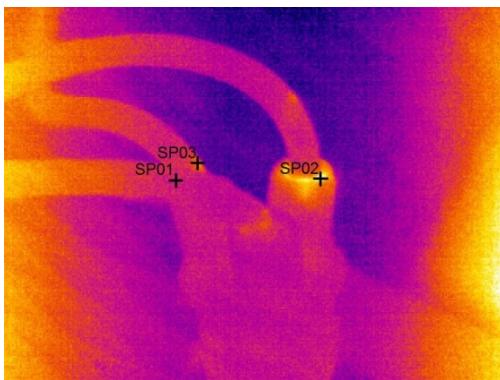
Slika 8. Termografska slika - primjer 3.

Primjer je uočen u KTS 10/0,4kV – 12, Donji Miholjac (slika 8.). U prostoru se nije osjetio ozon, niti se vidjelo ili čulo prštanje od mesta poremećaja. Termografskom kamerom je zabilježena donja slika pri temperaturi okoline 10°C i podešenog emisiviteta 0,93. Razlika u temperaturi između referentne (SP01) i točke jačeg poremećaja (SP02) je bila $2,1^{\circ}\text{C}$. Vrlo je jasno okom vidljiva točka izbijanja SP02 i bijeli trag koji ostavlja pojava (slika 9). Stupanj prioriteta za otklanjanje poremećaja je označen kao hitan.

Kabel glave su kritična mjesta nastanka parcijalnih izbijanja, zbog povećanog naponskog naprezanja (blizine drugih faznih vodiča) te nečistoća koje se godinama nakupljaju na žilama pojedinih faza. Ovaj slučaj je moguće pokušati sanirati čišćenjem glave i faznih završetaka te dodatnim izoliranjem pojedinih faznih vodiča navlačenjem toploskupljajućih izolirajućim cijevima. Po sanaciji, predlaže se ponoviti termografsko snimanje te ukoliko je poremećaj i dalje prisutan, predlaže se pristupiti zamjeni kompletнog kabelskog završetka.

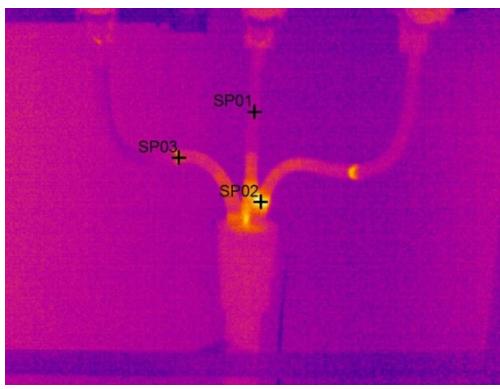
Slika 10. Termografska slika - primjer 4.

Primjer je uočen u KTS 10/0,4kV – Novi Pogon, Osijek (slika 10.). Prštanje je bilo čujno, ozon se nije osjetio. Termografskom kamerom je zabilježena donja slika pri temperaturi okoline 10°C i podešenog emisiviteta 0,93. Razlika u temperaturi između referentne (SP01) i točke jačeg poremećaja (SP02) je bila $2,5^{\circ}\text{C}$. Stupanj prioriteta za otklanjanje poremećaja je označen kao hitan.

Točke na kojima je nastao ovaj poremećaj upućuju na zaključak da je ovaj kabelski završetak najbolje izraditi iznova (bilo zamjenom kompletног kabela bilo rezanjem i izradom novog završetka).

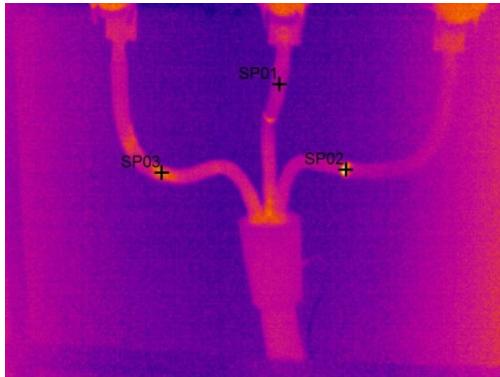
Slika 12. Termografska slika - primjer 5.

Primjer je uočen u KTS 10/0,4kV – Novi Pogon, Osijek, TP10kV – br.3 (slika 12.). Prštanje nije bilo čujno, ozon se nije osjetio. Termografskom kamerom je zabilježena donja slika pri temperaturi okoline 10°C i podešenog emisiviteta 0,93. Razlika u temperaturi između referentne (SP01) i točke jačeg poremećaja (SP02) je bila $3,5^{\circ}\text{C}$. Stupanj prioriteta za otklanjanje poremećaja je označen kao hitan.

Ako promotramo vizualnu sliku, zamjećujemo da je na žilama koje izlaze iz same kabelske glave već izrađena pojačana izolacija. Postoji sumnja da je problem tamo već postojao te se omatanjem pojedinih žila kabelskog završetka, pokušalo povećati stupanj izolacije. Zbog navedenog, predloženo je da se kompletan kabelski završetak (ili cijelokupni kabel) zamjeni novim. Smatramo da navlačenje toploskupljajućih izolirajućih cijevi, u ovom slučaju, nije konačno rješenje.

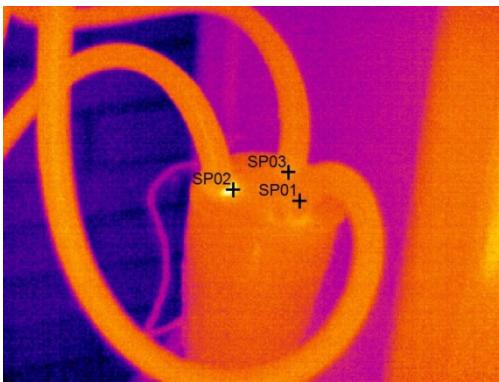
Slika 14. Termografska slika - primjer 6.

Ovaj primjer je zabilježen u KTS 10/0,4kV – 15, Darda. Prštanje nije bilo čujno, ozon se nije osjetio. Termografskom kamerom je zabilježena donja slika pri temperaturi okoline 10°C i podešenog emisiviteta 0,93. Razlika u temperaturi između referentne (SP01) i točke jačeg poremećaja (SP02) je bila $2,3^{\circ}\text{C}$. Stupanj prioriteta za otklanjanje poremećaja je označen kao ozbiljan, sa stupnjem brzine otklanjanja čim redovni poslovi dopuste.

Zbog povećanog sloja prašine po površini glave (na slici 15. je osim veće količine prašine na kabelskom završetku jasno vidljiva i „garež“ čija je pojava moguća zbog parcijalnih izbijanja) i narušene kvalitete izolacijskog sustava, unatoč pojačanoj izolaciji pojedinih žila kabelskog završetka, parcijalno izbijanje se pojavilo i smatramo da je najjednostavnije i najkvalitetnije, zamijeniti kompletan kabelski završetak.

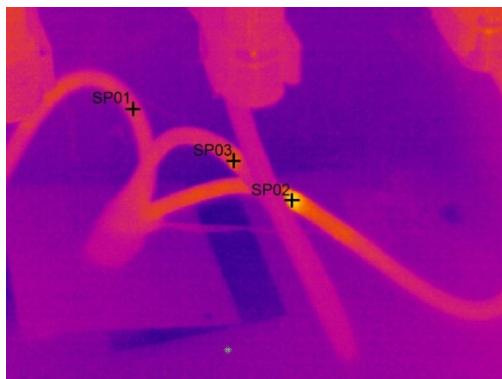
Slika 16. Termografska slika - primjer 7.

Ovaj primjer je zabilježen u KTS 10/0,4kV – 12, Beli Manastir. Prštanje nije bilo čujno, ozon se nije osjetio. Termografskom kamerom je zabilježena donja slika pri temperaturi okoline 20°C i podešenog emisiviteta 0,93. Razlika u temperaturi između referentne (SP01) i točke jačeg poremećaja (SP02) je bila 3,7°C. Stupanj prioriteta za otklanjanje poremećaja je označen kao hitan.

Ovaj slučaj je moguće pokušati sanirati te dodatnim izoliranjem pojedinih faznih vodiča navlačenjem toploskupljujućih izolirajućih cijevi. Po sanaciji, predlaže se ponoviti termografsko snimanje.
