## CROSKILLS – jesmo li spremni za izvedbu kvalitetne vanjske ovojnice zgrade?

Bojan Milovanović, Ivana Banjad Pečur, Nina Štirmer, Ivana Carević, Marina Bagarić  
Sveučilište u Zagrebu, Građevinski fakultet

## CROSKILLS – are we ready for the realization of high quality building thermal envelope

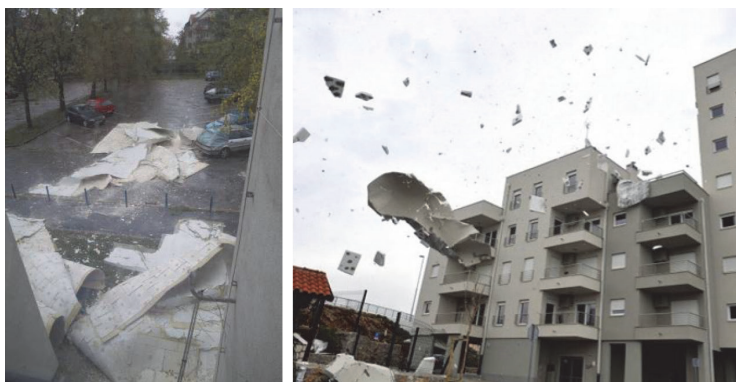
**Slika 1. Primjeri rušenja vanjske ovojnice zgrade: a) Zagreb, 2013., b) Rijeka, 2015**

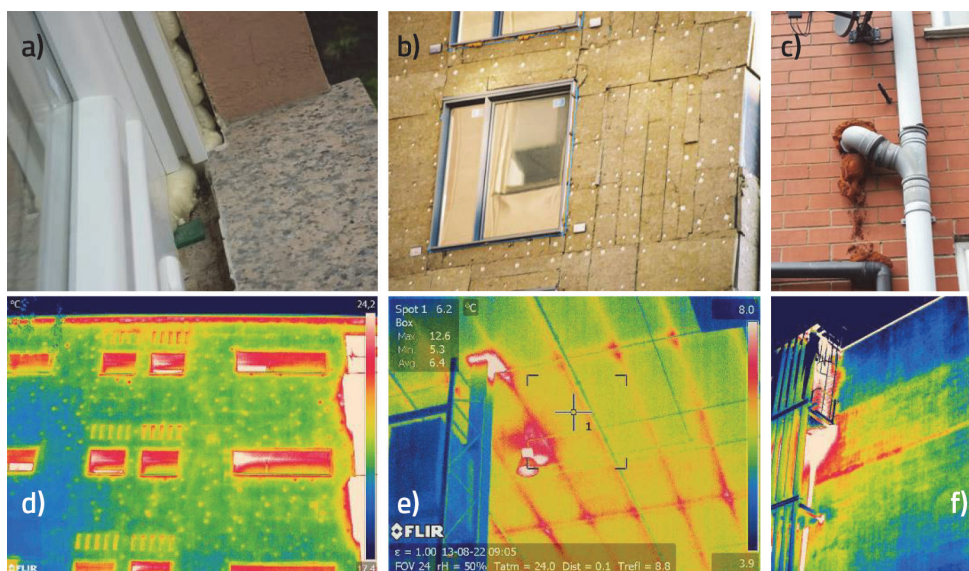
Slika 3. a) Ugradnja prozora (obnova), b) loše ugrađena toplinska izolacija, c) neadekvatno brtvljenje proboja, d) točkasti toplinski mostovi (obnova), e) toplinski most na prodoru čelične konstrukcije kroz krov, propuštanje zraka, f) loša izvedba toplinske izolacije na fasadi (obnova)

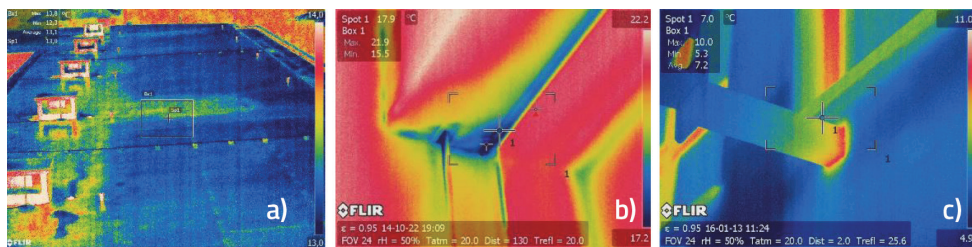
**Slika 4. Termogrami: a) ugažena toplinska izolacija na neprohodnom ravnom krovu (nova), b) vlaženje zbog nekvalitetne izvedbe kutije za rolete (nova), c) toplinski most na nosaču brisoleja (obnova)**

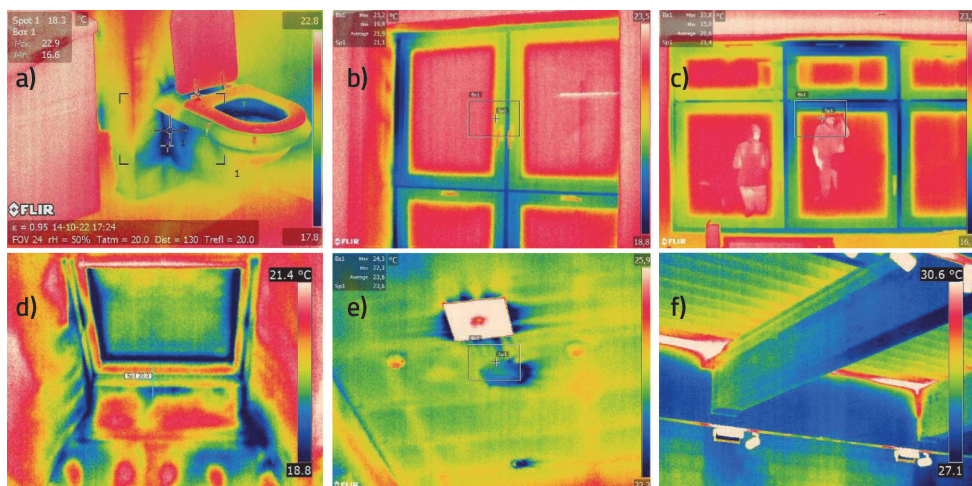
**Slika 5. Infiltracija zraka u građevne dijelove zgrade: a) kanalizacijska vertikala, b) ugradnja doprozornika, c) brtljenje prozorskog krila, d) ugradnja krovnog prozora, e) ugradnja električnih instalacija, f) spoj zida i krovnih sendvič panela te drvenih lameliranih nosača**

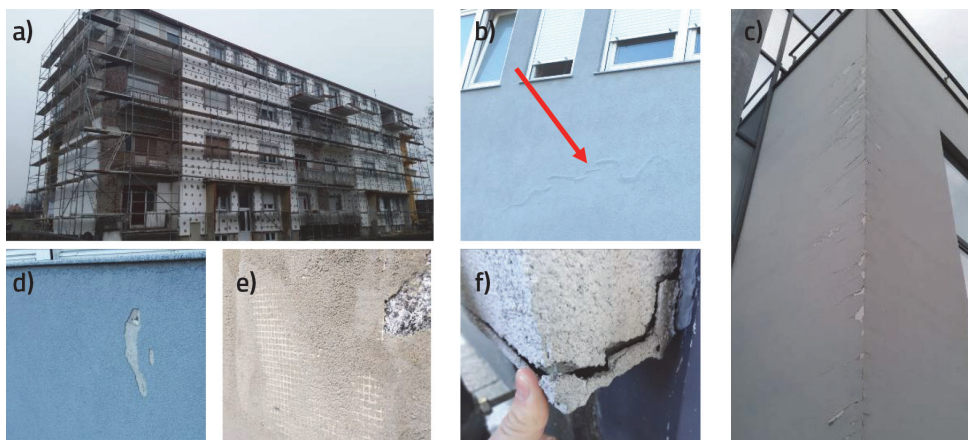
**Slika 6. Primjeri izvođenja sustava ETICS: a) faza izvođenja (obnova), b) eksfolijacija završne žbuke (nova), c) neadekvatno armiranje ugla završne žbuke (nova), d) ljuštenje završne žbuke (nova), e) pretanki armaturni sloj, f) nepravilno izveden detalj ETICS-a prema podnožju**

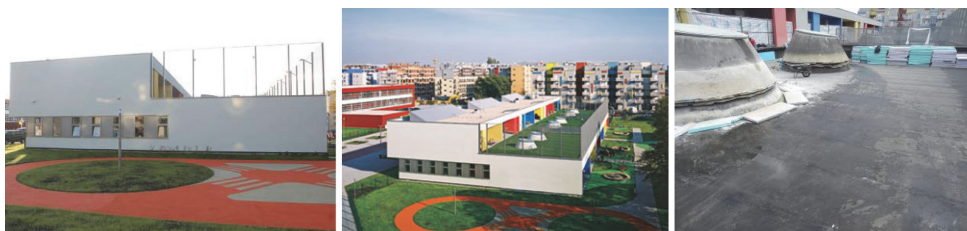
Slika 8. Fotografije zelenog ravnog krova promatranog dječjeg vrtića, prije i tijekom sanacije

Tijekom izrade stručnoga mišljenja o uzrocima oštećenja na zgradi dječjeg vrtića, uviđom u glavni i izvedbeni projekt, probne sonde napravljene na promatranom ravnog krovu utvrdile su da je došlo do izmjene projekta. Utvrđeno je da je došlo do izmjene u sastavu slojeva i upotrijebljenih materijala, uz činjenicu da je pritom izostavljena parna brana iznad nosive armiranobetonske stropne ploče. Navedeno je rezultiralo kondenzacijom vodene pare u slojevima krova, pri čemu je kondenzat naknadno curio u prostore prizemlja. Slika 9. prikazuje fotografije snimljene u probnim sondama ravnog krova i kondenzat koji se skupio u slojevima krova tijekom eksploatacije.

Najuočljiviji nedostatak slojeva izvedenoga ravnog krova nedostatak je parne brane između konstrukcijske armiranobetonske ploče i sloja "plastičnih stolica". Proračunom difuzije vodene pare kroz slojeve izvedenoga ravnog krova dobiveno je da u sloju iznad armiranobetonske konstrukcije zelenog krova dolazi do kondenzacije vodene pare. Nakon toga kondenzirana vlaga prodire kroz pukotine AB ploče i uzrokuje mrlje od procurivanja koje su vidljive na stropu i zidovima pojedinih spremišta i sanitarnih prostora, kao što je prikazano na slici 9.

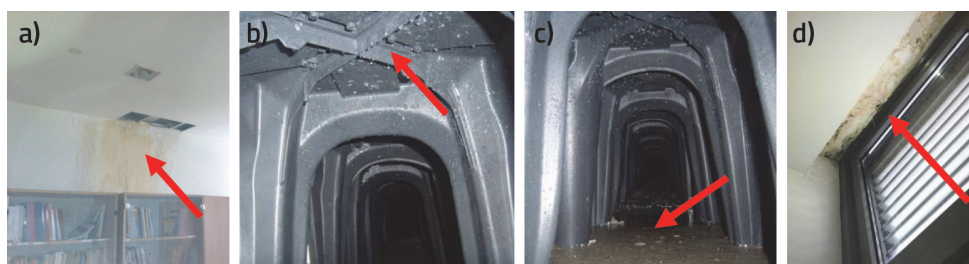
Slika 9. Karakteristične fotografije: a) šteta koja se javlja zbog prodora vode s krova, b) i c) kondenzirana voda u zelenom ravnog krovu, d) vlaga i gljivice iznad prozora, ispod pukotine na fasadi

Dodatno, na fasadi sjeverozapadnog pročelja vidljiva je pukotina kroz koju voda ulazi u slojeve fasade i prolazi do okvira prozora koji se nalazi na glavnom hodniku. Kod oborina dolazi do procurivanja vode u unutrašnje dijelove konstrukcije kroz spojeve zida i podne konstrukcije te fasade, zbog čega se pojavljuju gljivice i plijesan te trulež na drvenim i

gipskartonskim dijelovima zidova, slika 9.d. Pukotina je nastala zbog lošega izvođenja detalja toplinske izolacije spoja između zida kata i nadozida zelenog ravnog krova. Ovdje nije izvedeno dijagonalno armiranje, odnosno polaganje staklene mrežice u svježi mort za armaturni sloj točno na ugao pod kutem od  $45^\circ$  prije punoplošnog nanošenja mrežice.

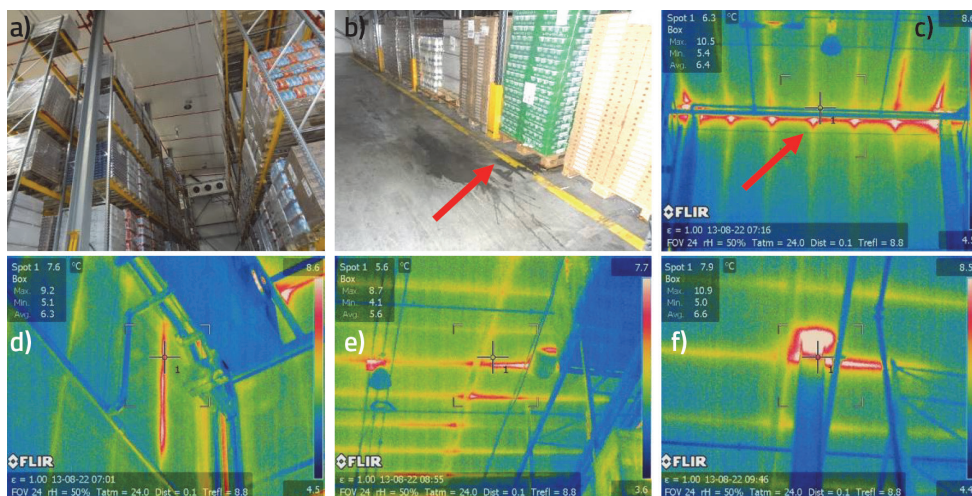
**Slika 10. a) Pogled na unutrašnjost i konstrukciju skladišta, b) kapanje kondenzata po paletama s prehrambenim proizvodima, c) spoj zidnih i stropnih panela, d) spoj dva zidna panela, e) spoj stropnih panela, f) toplinski most i infiltracija toplog zraka**

Probleme uzrokuju kondenzacija vodene pare i kapanje kondenzata po prehrambenim proizvodima, slika 10.b, tako da postoji opasnost pojave gljivica i plijesni, zbog čega bi sanitarna inspekcija mogla zatvoriti skladište. Kondenzacija se javlja zbog toga što topli zrak koji u sebi sadrži veliku količinu vodene pare prolazi kroz spojeve vanjskih panela, zidnih i krovni panela ulazi u međuprostor krovnih i stropnih panela, te dolazi na hladne površine stropnih panela. Na hladnim površinama se vodena para kondenzira zbog manjega kapaciteta zraka za zadržavanje vlage. Zrak do hladnih površina panela dolazi kroz nezabrtvljene spojeve stropnih panela.

Uzrok pojave opisanog problema je u činjenici da je došlo do zamjene u projektu definiranih panela određenoga proizvođača i detalja riješenih u skladu s njegovim preporuka-

ma panelima drugog proizvođača jednake, pa čak i bolje kvalitete, ali s drugačije riješenim detaljima spajanja. Konkretno, radi se o rješenju brtvljenja spojeva panela koje nije u slučaju panela s kojima se izvodilo postojalo, odnosno nije provedeno na odgovarajući način. Također, problemi s dinamikom izvođenja radova i pomicanje rokova uvjetovali su promjene u redoslijedu izvođenja radova, tako da su se najprije ugrađivali stropni paneli, a nakon toga krovni paneli. Zbog toga nije bilo fizički moguće zabrtviti spojeve između krovni i zidnih panela s unutarnje strane, kako je predviđeno projektom i kako je kao detalj izvođenja preporučio proizvođač sendvič panela. Slike 10.c–10.f prikazuju karakteristične termograme problematičnih spojeva stropnih i zidnih panela koji uzrokuju kondenzaciju vodene pare. Pokazalo se da se neposredno ispod prikazanih mjesta prodora toplog zraka pojavljuju tragovi kapanja ili lokve vode na podu skladištu.

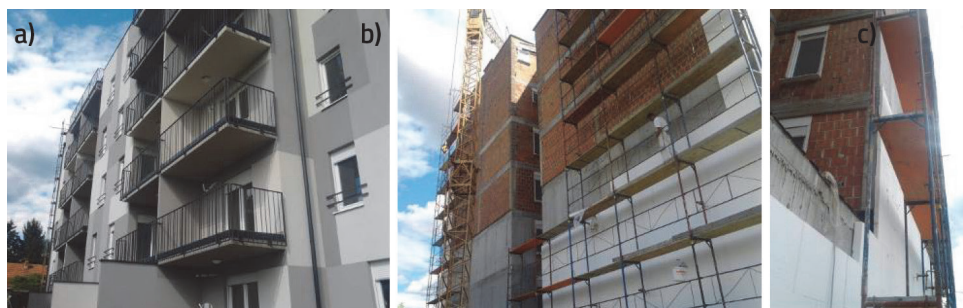
Promatra se višestambena zgrada sa 6 stambenih etaža, odnosno ukupno 38 stanova, koja je izgrađena u Zagrebu. Prema projektu nosivu je konstrukciju promatrane zgrade trebalo izvesti u obliku armiranobetonskih zidova debljine 20 cm, a na nju je trebalo izvesti toplinsku izolaciju debljine 10 cm od EPS-a. Pri izradi energetskog certifikata zgrade, prije tehničkog pregleda, utvrđeno je da je došlo do odstupanja od projekta. Promatrajući samo energetske učinkovitost, ovdje će se spomenuti da su prve tri etaže izvedene prema projektu, kako je opisano, dok su 4., 5. i 6. kat izvedeni tako da je armirani beton zamijenjen omeđenim zidom, odnosno šupljom blok opekom debljine 25 cm, te 5 cm EPS-a kao toplinske izolacije, slike 11.b) i c). Treba također naglasiti da je u garaži, koja se nalazi ispod visokog prizemlja promatrane zgrade, toplinska izolacija koja je projektom predviđena kao porobetonске ploče debljine 10 cm, prilikom izvođenja zanemarena, te pod grijanog prostora prema garaži uopće nije izoliran. Nakon reakcije certifikatora i razgovora s investitorom/izvođačem pri energetske pregledu zgrade dolazi do uvjeravanja da će se strop izvesti primjenom EPS-a kao toplinsko-izolacijskog materijala. Zbog ponašanja EPS-a u požaru, za koji postoji veliki rizik u garažama, ovakav način izoliranja podgleda je pogrešan i neprihvatljiv, te je izvođač upozoren na opasnost.

Slika 11. Stanje višestambene zgrade na dan energetskog pregleda

Prema projektu, izračunana je specifična potrebna godišnja energija za grijanje zgrade od 46,36 kWh/m<sup>2</sup>a, što bi promatranu zgradu svrstalo u energetske razred B. Nakon energetskog pregleda i uvida u stvarno izvedeno stanje napravljen je proračun potrebne godišnje energije za grijanje te je dobivena vrijednost od 54,93 kWh/m<sup>2</sup>a, što je povećanje od 20 % u odnosu na potrebnu energiju ako bi zgrada bila izvedena prema projektu. Ovime zgrada spada u energetske razred C, što investitoru predstavlja problem zbog stanja na tržištu nekretninama u trenutku useljenja u zgradu, kada je bankarski sektor nudio povoljnije kredite za kupce stanova koji su energetskog razreda A+, A ili B, u odnosu na ostale energetske razrede. Stoga su stanovi u promatranj zgradi u nepovoljnijem položaju na tržištu, pri čemu je investitor/izvođač prekasno uvidio posljedice svojih postupaka, koji se očituju u financijskoj šteti, a sve zbog neupućenosti i neznanja.

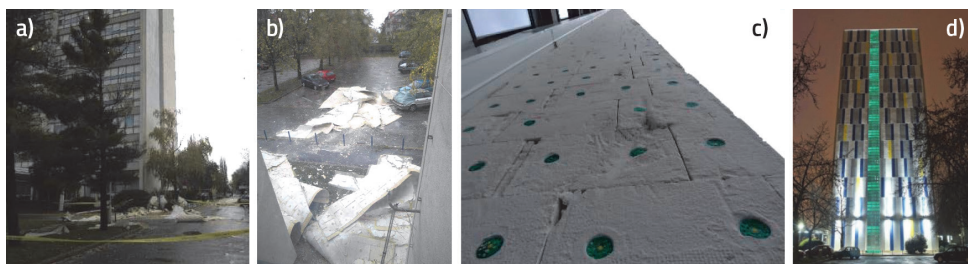
Promatra se visoka uredska zgrada sa 20 etaža u Zagrebu, s koje je 2013. godine sa sjeveroistočnog pročelja otpao završni sloj fasade (uključujući armiranu temeljnu žbuku te završnu žbuku). Navedena je fasada izvedena 2007. godine u sklopu obnove zgrade i poboljšanja njezinih energetskih svojstava. Fasadni sustav ETICS sastoji se od termoozolacijskih ploča od pjenastih mineralnih sirovina, koje su ljepilom vezane za podložni zid i učvršćene tiplama, te od sloja armirane temeljne žbuke, međupremaza, završne žbuke i završnog premaza. Pod utjecajem olujnoga vjetrova (izmjereni udari sjevernog vjetrova od 27 m/s), svi su se slojevi nakon toplinske izolacije u potpunosti oljuštili, slika 12. Zaključeno je da je fasadni sustav manjkav u pogledu čvrstoće prionjivosti između temeljne žbuke i toplinsko-izolacijskih ploča. Sve prosječne vrijednosti čvrstoće prianjanja ova dva sloja po visini fasade manje su od tehničkim dopuštenjem deklarirane čvrstoće prianjanja, odnosno  $\geq 0,08$  MPa.

Slika 12. a-c) fotografije štete na fasadi nastale nakon energetske obnove, d) fotografija fasade nakon sanacije

Do popuštanja fasadnih dijelova došlo je zbog djelovanja olujnoga vjetrova te zbog pojave vrtložnih strujanja (podtlaka) oko istaka fasade oštarih kutova, te zbog male čvrstoće prianjanja temeljne žbuke i toplinske izolacije. Iz navedenoga se zaključuje da je za specifičnu namjenu upotrijebljen neprimjereni toplinskoizolacijski materijal s preniskom čvrstoćom prionjivosti.
