# Utjecaj vodotoka na sigurnost mostova

**Neven Kuspilić**

**Gordon Gilja**

# Influence of watercourse flow on bridge safety

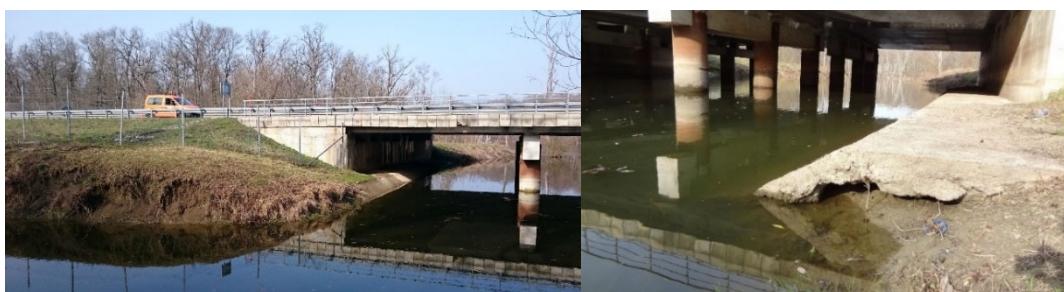
Slika 3. Urušavanje obale na ušću sabirnog kanala (lijevo); detalj podlokane betonske oblage desne obale (desno).

Ušća sabirnih kanala nisu obložena, već se nalaze u prirodnom, zemljanom iskopu i na ušću je evidentirano urušavanje njihovih obala u korito (Slika 3a).

Iz rezultata uzdužnog profila brzina toka vidljivo je da je tečenje na dionici neujednačeno – najmanje brzine se javljaju u mostovskom profilu, dok se na dionici vodotoka uzvodno i nizvodno javljaju veće brzine tečenja. Povećane brzine tečenja na ušću kanala, osim što uzrokuju urušavanje obale, utječu i na stabilnost obloge obala kanala u mostovskom profilu. Uslijed urušavanja obale na ušću sabirnog kanala došlo je do erozije tla ispod betonske obloge i njenog podlokavanja na uzvodnom kraju. Podlokavanje obloge dodatno naglašavaju događaji intenzivnijeg otjecanja s prometnice.

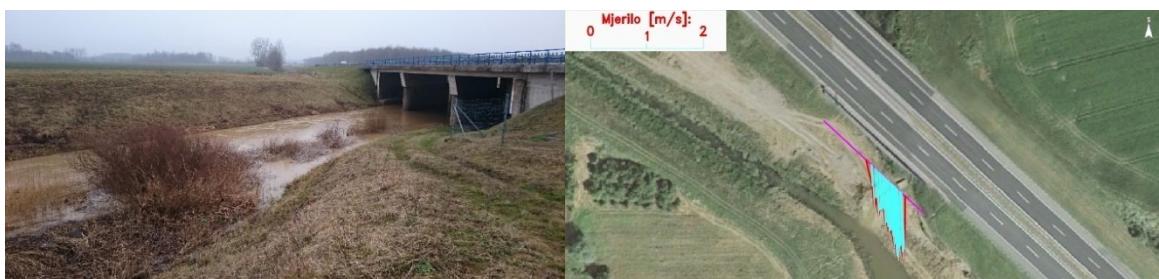
U uvjetima srednje vode brzine u koritu Lateralnog kanala su zanemarive ( $< 0,27 \text{ m/s}$ ), dok u uvjetima velike vode dolazi do znatnog povećanja brzine tečenja u koritu uzvodno ( $0,72 \text{ m/s}$ ) i nizvodno od mosta ( $0,55 \text{ m/s}$ ). Unatoč značajnom povećanju brzine toka u odnosu na uvjete srednje vode, opasnosti od globalne erozije nema jer se dopuštena brzina tečenja za analizirani vodotok kreće u rasponu od  $0,8 \text{ m/s}$  do  $1,2 \text{ m/s}$ . Neposredno uzvodno od mosta servisna prometnica prolazi kroz mostovski profil uz desnu obalu te je izvedbom njene rampe u korito sužen protočni profil i usmjerena glavnina toka k lijevoj obali (Slika 4a). Matematičkim modelom izračunato je da u uvjetima velike vode na ovako suženom profilu brzina lokalnog toka doseže vrijednosti granične brzine za pokretanje materijala iz korita ( $0,86 \text{ m/s}$ ) te su ispunjeni uvjeti za pojavu erozije uslijed suženja toka u mostovskom profilu. Posljedično dolazi do lokalnog povećanja brzine u lijevom otvoru mosta te erozije obale (Slika 5a), što je evidentirano i usporedbom s povijesnim snimkom. Erozija dna se poklapa s lokacijom proračunskih profila s povećanim hidrauličkim opterećenjem na korito, tj. do erozije dna korita u mostovskom profilu je došlo zbog suženja toka. Uzvodno od rampe evidentirano je zasipanje uz desnu obalu u korito koje je potom obrasio gustim raslinjem.

Slika 4. Lateralni kanal: a) suženje protočnog profila uzvodno od mosta, pogled s desne obale (lijevo); b) prevaljeni profil brzine toka na ortofoto podlozi (desno)

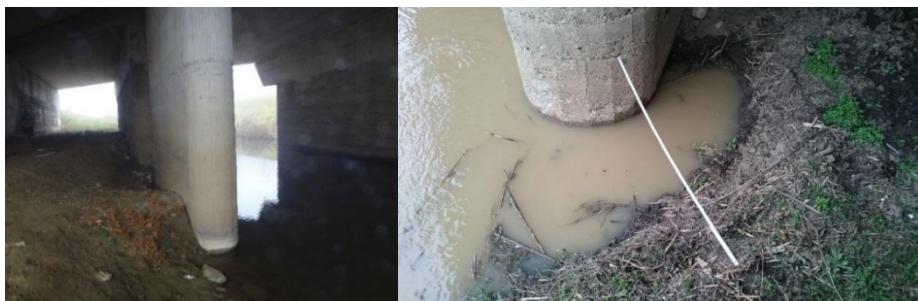
Matematičkim modelom izračunato je potencijalno lokalno podlokavanje oko stupova mosta u koritu koje iznosi  $h_{E(LS)} = 0,54 \text{ m}$  za uvjete srednje vode te  $h_{E(LS)} = 1,14 \text{ m}$  za uvjete velike vode. Izmjerena dubina kaverne od lokalnog podlokavanja oko stupova mosta iznosi  $1 \text{ m}$ , što odgovara utjecaju velike vode procijenjenu modelom. Kaverna oko stupa S1/1 prikazana je na slici u nastavku (Slika 5b), kao i erozija uslijed suženja toka lijeve obale (Slika 5a).

Sigurnost ovako podlokanih stupova nije moguće procijeniti jer su temeljeni na „...plošnim temeljima nepoznate dubine temeljenja“ [32], što onemogućuje usporedbu dubine kaverne sa stvarnom dubinom temelja.

Slika 5. Erozija uslijed suženja toka u lijevom otvoru mosta (lijevo); pogled na kavernu uz uzvodno lice stupa S1/1

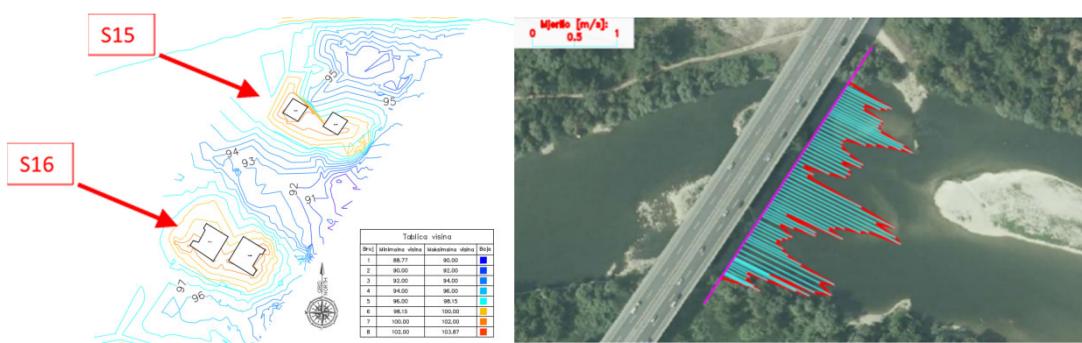
U uvjetima srednje vode brzine u koritu rijeke Save u blizini mosta Ivanja Reka su zanemarive ( $<0,4 \text{ m/s}$ ) i ne predstavljaju opasnost za pokretanje čestica iz korita. U uvjetima velike vode dolazi do povećanja brzine tečenja (srednja brzina u koritu uzvodno od mosta je  $1,12 \text{ m/s}$ , nizvodno od mosta  $0,74 \text{ m/s}$  i u mostovskom profilu  $0,7 \text{ m/s}$ ) no opasnosti od globalne erozije nema jer se dopuštena brzina tečenja kreće oko  $1,5 \text{ m/s}$ , što je utvrđeno i usporedbom povijesnog i snimljenog mostovskog profila. Lokalno podlokavanje nije prisutno u neposrednoj blizini stupova mosta jer su oni zaštićeni od podlokavanja kamenim nabačajem. Iz detaljnog geodetskog snimka s izobatama vidljiv je kameni nabačaj oko stupova (Slika 6a) čijom je izgradnjom lokalno ubrzan tok, intenzivirana turbulencija te produbljeno korito nezaštićeno kamenim nabačajem. I u uvjetima tečenja srednje i velike vode dolazi do neravnomjernosti uzdužnog profila brzina (Slika 6b)[30].

Slika 6. Most Ivanja Reka: a) detaljna batimetrija korita u mostovskom profilu (lijevo); b) prevaljeni profil brzine toka na ortofoto podlozi (desno)

Osim izgradnje kamenog nabačaja oko stupova, pojava ovih kaverni posljedica je i izgradnje praga u koritu koji se nalazi neposredno uzvodno od mosta. Na pragu dolazi do smanjenja dubine toka čime se povećava njegova brzina na kruni. Prelaskom preko krune tečenje prelazi u siloviti režim te neposredno nizvodno, u profilu mosta, dolazi do pojave hidrauličkog skoka. U hidrauličkom skoku dolazi do disipacije energije toka koja se troši na šljunčano korito u mostovskom profilu, uslijed koje dolazi do pokretanja materijala korita

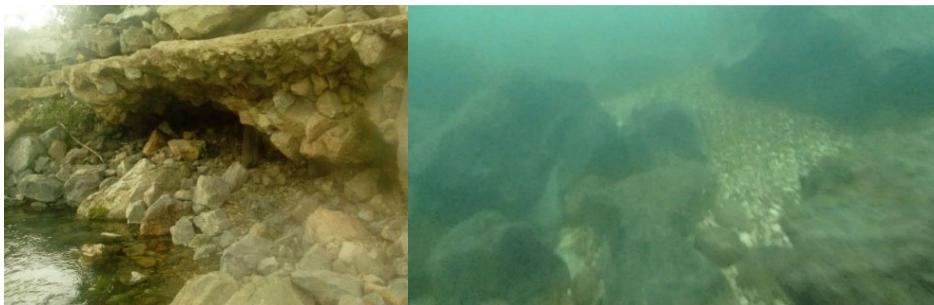
nizvodno i stvaranja kaverni. Tako je došlo do formiranja spruda nizvodno od mosta od materijala erodiranog u mostovskom profilu (Slika 6b). Pojava kaverni u profilu mosta nastalih zbog pojave hidrauličkog skoka nije lokalizirana isključivo na mostovski profil. Kaverne između stupova S15 i desne obale te između stupova S15 i S16 nastavljaju se nizvodno od mostovskog profila, gdje dosežu i maksimalnu dubinu. Kaverna između stupova S15 i desne obale nalazi se na udaljenosti od 70 m od osi mosta, a dubina joj iznosi 11 m. Kaverna iste dubine nalazi se između stupova S15 i S16 na udaljenosti od 40 m od osi mosta, dok je najplića kaverna (8 m) između stupova S16 i lijeve obale. Erozija korita u mostovskom profilu je uznapredovala do te mjere da su rubovi kaverni dosegli nožicu kamenog nabačaja. Širenje kaverni na ovaj način je uzrokovalo potkopavanje korita ispod nabačaja i njegovo urušavanje u kavernu, što je najizraženije oko stupa S15 (Slika 7).

Slika 7. Detalj urušene zaštite od kamenog nabačaja stupova S15: a) na sjevernom pokosu (lijevo); na južnom pokosu (desno)

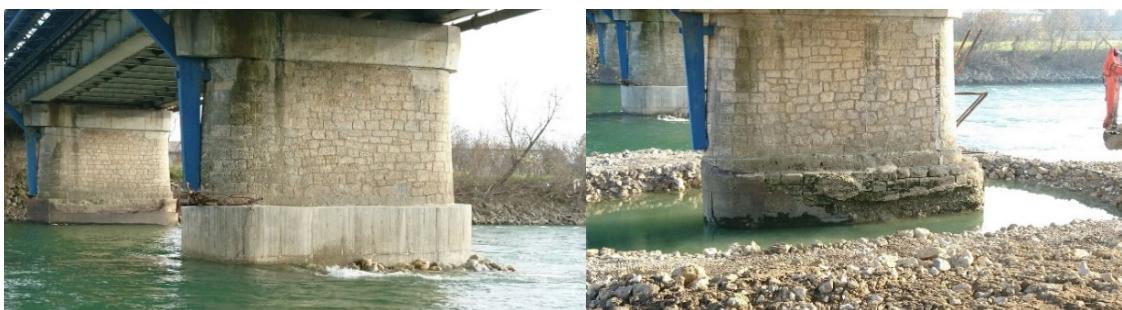
Na mostu Podsused koji ima 3 stupa u glavnom koritu rijeke Save trenutno je u tijeku sanacija stupa uz desnu obalu (Slika 8). Hidrodemoliranjem uklonjen je sav degradirani beton temelja stupa do zdravog betona, te su ubušena ukupno 102 mikropilota dubine 3 do 4 m oko temelja stupa. U rupe mikropilota ubrizgava se cementni mort pod tlakom 3 do 4 bara radi ispune šupljina u temeljnog tlu i ojačanja tijela i temelja stupa. Oko temelja stupa i svih mikropilota bit će izvedena armiranobetonska obloga, a korito zaštićeno od podlokavanja nabačajem od lomljenog kamenja [33][34]. Istom tehnologijom već je saniran srednji stup mosta tijekom 2014., 2015. i 2016. godine, a planira se sanirati i treći stup mosta, uz lijevu obalu za koji je raspisan natječaj[26].

Slika 8. Pogled s desne obale na stupove mosta Podsused: a) prethodno sanirani srednji stup (lijevo); b) desni stup tijekom sanacije (desno)

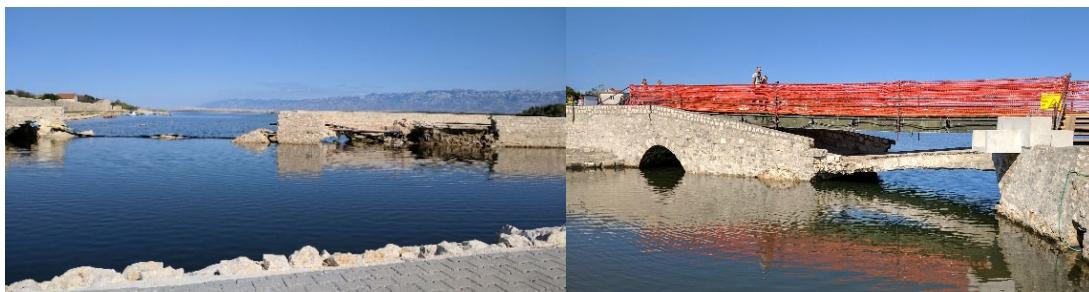
Ekstremni kišni događaj koji je zahvatio zadarsko područje 11. rujna 2017. g. i njegove posljedice u vidu poplave i bujice najviše su utjecali na grad Nin i njegovu okolicu pri čemu je oštećeno ukupno 20 mostova [35]. Tijekom kišnog događaja ukupna količina oborine iznosila je  $283 \text{ l/m}^2$ , što je druga najveća količina kiše nakon 1986. g. [36]. Dva najznačajnija mosta s kulturno-povijesnog stajališta su Gornji i Donji most koji vode u staru gradsku jezgru Nina, izgrađeni u 16. st. [37]. Pod utjecajem bujičnog toka oba mosta su znatno oštećena uslijed podlokavanja temelja (Slika 9).

Slika 9. Mostoviu Ninu: a) Gornji most (lijevo); b) Donji most (desno) / Autor: D. Bujak

Donji i Gornji kameni most izgrađeni su na kamenom nasipu položenom na slabo nosivom muljevitom morskom dnu, s tri kamenih luka, uz ojačanja na dijelovima između lukova s plitko temeljenim AB sanducima. Izuzetan kulturno-povijesni i prometni značaj ovih mostova zahtjeva hitnu sanaciju oštećenja te je u tijeku natječaj za izvođenje radova. Radovi prvenstveno uključuju stabilizaciju temeljnog tla, izradu novih temelja i statičko ojačanje konstrukcije. Stabilizacija temeljnog tla je predviđena tehnologijom mlaznog injektiranja vertikalnih stupnjaka na mjestu srušenih segmenata mosta i kosim stupnjacima u kamenom nasipu ispod temelja mosta. Novo temeljenje predviđeno je pilotima ispod temelja lukova koji završavaju naglavnom gredom pilota i AB pločom koja je ujedno i dno mostovskog profila. Kameni čelni zidovi povezuju se s AB sanducima pomoću čeličnih sidara kako bi se ojačala konstrukcija mosta uz zadržavanje autentičnog povijesnog izgleda [38][39].

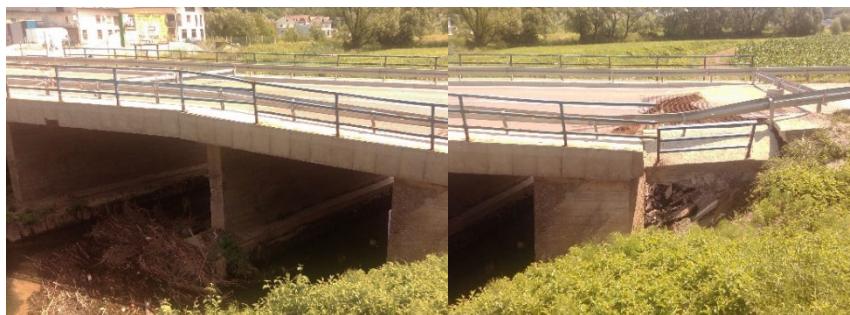
Most Đurmanec izgrađen je 1969. godine na državnoj cesti D1 u Krapinsko-zagorskoj županiji i jedan je od 1473 mosta u sustavu infrastrukture državnih cesta [40]. Za vrijeme velikovodnog događaja u lipnju 2015. g. kao posljedica dnevne oborine  $> 23 \text{ l/m}^2$  u slivu rijeke Krapinice protok njenim koritom je imao dovoljan erozivni kapacitet da erodira desnu obalu uz južni upornjak mosta. Uz veliki protok rijeke Krapinice dodatni utjecaj na eroziju obale je imao plutajući nanos koji se nagomilao u središnjem, najvećem, rasponu mosta. Količina plutajućih naplavina (Slika 10) je bila dovoljna da onemogući protok kroz središnji otvor, već je on u potpunosti bio usmjerен u desni otvor te erodirao desnu obalu iza upornjaka u dubini 2-3 metra te temelja upornjaka što je posljedično rezultiralo njegovim naginjanjem [41]. Veliki erozivni kapacitet rijeke Krapinice na ovom mjestu je posljedica velikog zavoja rijeke neposredno uzvodno od mosta u koji rijeka nailazi nakon dugog uzvodnog ravnog poteza. Ovakvi nagli zavoji su karakteristični za male rijeke i kanale preko kojih se prevodi prometnica, ponajprije zbog jednostavnosti izvedbe konstrukcije, no izrazito nepovoljno djeluju na režim voda i nanosa što se nerijetko očituje erozijom obala i korita te pojavom sprudova u blizini ovakvih mostova.

Slika 10. Most Đurmanec: a) nagomilani plutajući nanos u središnjem otvoru mosta (lijevo); b) erozija obale iza upornjaka (desno) / Autor: M. Skazlić

Sam položaj mosta je vrlo značajan jer se nalazi na državnoj cesti kojom je potrebno u najkraćem mogućem roku osigurati ponovno redovito odvijanje prometa te je proces sanacije izveden u svega četrdesetak dana. Uz sanaciju konstrukcije mosta izvedena je i zaštita korita vodotoka oblaganjem dna i pokosa lomljениm kamenom frakcije 150-300 mm u betonu. Oblaganje pokosa obje obale vodotoka rijeke izvedeno je unutar mostovskog profila te na potezu korita 10 metara uzvodno i nizvodno od mosta [41].
