TLAČNO ISPITIVANJE KAPITELA STUPA IZ PALAČE MOISE U CRESU

COMPRESSION TEST OF A COLUMN CAPITAL OF MOISE PALACE IN CRES

Željko Smolčić*, Paulo Šćulac*

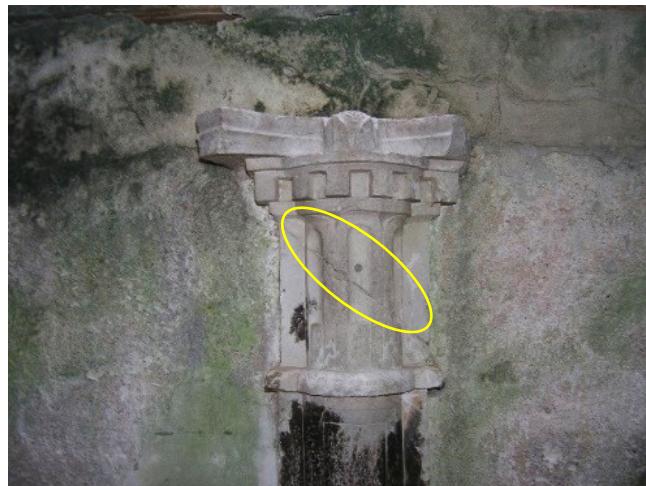
Pri sanaciji stupova u palači Moise uočena su oštećenja i pukotine na kapitelu stupa. Uzrok vidljivog oštećenja kapitela stupa nije poznat, budući da u trenutku kada stup još uvijek nije bio demontiran nije bilo vidljivih metalnih spojnih elemenata (Slika 1.). Budući da pukotine sežu po gotovo cijeloj visini kapitela, a na donjem dijelu stupa nije bilo oštećenja, vjerojatno se ne radi o uobičajenom problemu korodiranja trna na spoju dijelova stupa. Također, nije moguće utvrditi dubinu pukotine. Bilo je nemoguće utvrditi je li se radilo o površinskom oštećenju ili ono seže dublje kroz širinu kapitela.

Slika 1. Kapitel stupa s označenom pukotinom

Zbog navedenih razloga projektant je predložio da se provede tlačno ispitivanje kapitela stupa. Bitno je naglasiti da se laboratorijskim ispitivanjem ne bi utvrđivala konačna vrijednost tlačne čvrstoće kamena povećavanjem tlačne sile do sloma elementa. Kapitel stupa bi se opteretio (preko čelične grede koja će biti prema projektu i ugrađena na njega) silom u iznosu od 50 kN (u što su uključeni i faktori sigurnosti) pod predviđenim uporabnim opterećenjem poda prvog kata, težinom staklene stijene i

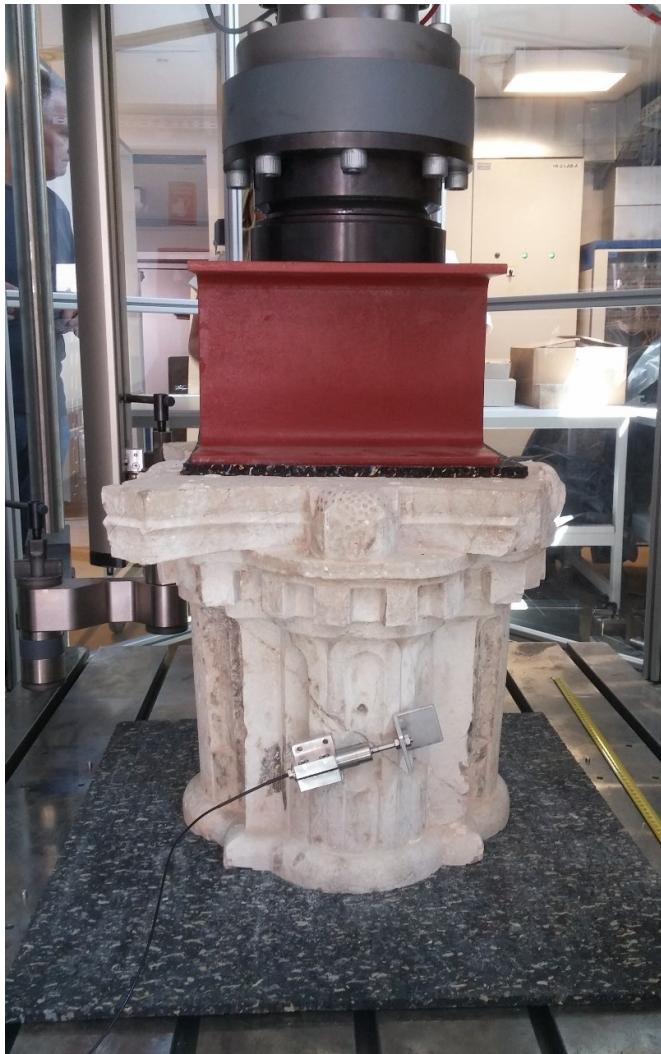
Tlačno ispitivanja je prekinuto kada je na mjernoj čeliji očitana sila od 50 kN. Nije došlo do širenja postojećih pukotina pa se je tlačno ispitivanje moglo provesti do tražene vrijednosti sile od 50 kN. Na kidalici su mjerene tri veličine: sila na mjernoj čeliji, pomak pomične grede i vrijeme ispitivanja.

Slika 5. Kapitel stupa u kidalici

Pomoću opreme za mjerjenje pomaka i LVDT-a kontinuirano se pratilo relativni pomak preko pukotine (Slika 5.). U slučaju da je došlo do širenja pukotine, odnosno povećanja relativnog pomaka izmјerenog preko LVDT-a, prekinulo bi se ispitivanje. Osim toga, širenja pukotine pratilo se i vizualno.

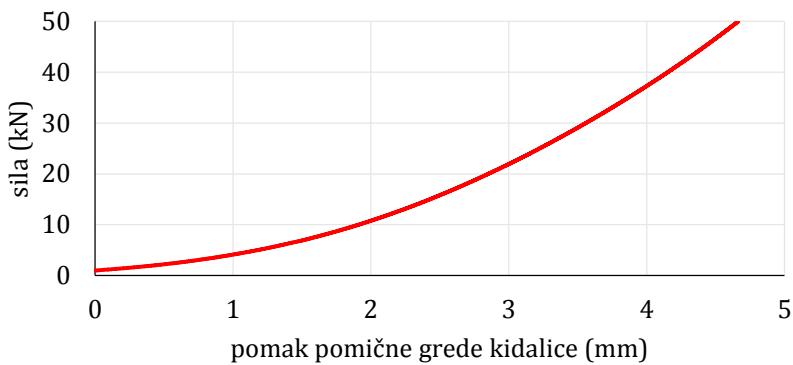
Prikaz ovisnosti sile na mjernoj čeliji kidalice i pomaka pomične grede kidalice prikazan je na Slici 6. Pri maksimalnoj sili od 49,99 kN registriran je pomak pomične grede od 4,66 mm. Ovako veliki pomaci posljedica su pomaka pomične grede kidalice koji uključuje pomake svih materijala koji su između gornje tlačne ploče i donje nepomične grede kidalice. Najveći utjecaj na ovako velike pomake ima guma zbog jako malog modula elastičnosti usporedbi s modulima elastičnosti kamenog kapitela stupa i čelične ploče i I-profila.

Pri sili od 50 kN ne dolazi do nekontroliranog širenja postojeće pukotine na kapitetu stupa, što znači da kapitel može biti opterećen do veličine uporabnog opterećenja od 50 kN (Slika 6.).

Slika 6. Dijagram sila - pomak pomicne grede kidalice

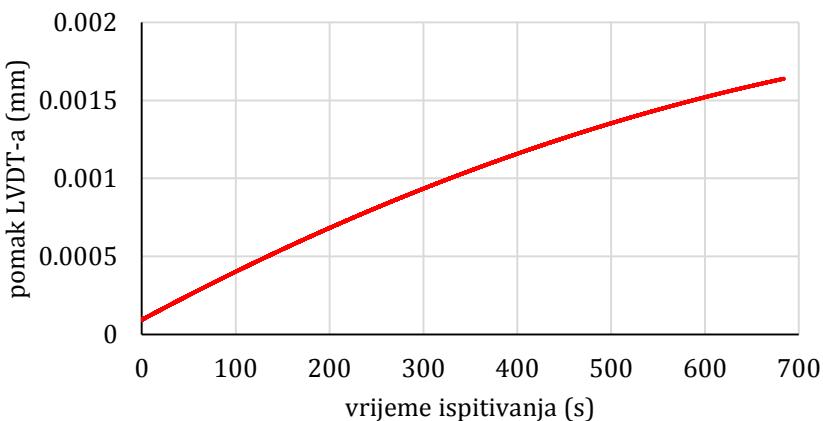
Ovisnost pomaka na LVDT-u i vremena ispitivanja prikazana je na Slici 7. Maksimalni pomak na LVDT-u iznosi 0,00163 mm. Na Slici 7. vidljivo je da pomak na LVDT-u kontinuirano raste tokom vremena, i da nema naglog povećanja pomaka koji bi značio da je došlo do nekontroliranog povećanja širine postojeće pukotine na kapitetu stupa. Kontinuirano povećanje pomaka na LVDT-u posljedica je elastične deformacije kapitela stupa u smjeru postavljenog LVDT-a zbog Poissonovog koeficijenta kamena.

Slika 7. Dijagram pomak LVDT-a – vrijeme ispitivanja

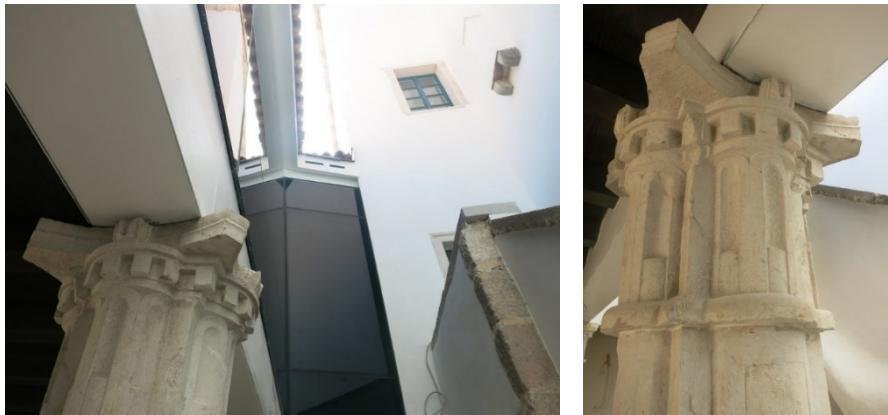
Nakon uspješno provedenog laboratorijskog tlačnog ispitivanja kapitela stupa moglo se pristupiti ugradnji kapitela stupa. Na Slici 8. prikazan je ugrađeni kapitel stupa i dio konstrukcije koji se oslanja na kapitel stupa.

Slika 8. Kapitel stupa nakon sanacije [10]
