A2 – 02

ISKUSTVA S VN PROVODNICIMA BEZ MJERNOG PRIKLJUČKA

EXPERIENCES WITH HV BUSHINGS WITHOUT MEASURING TAP

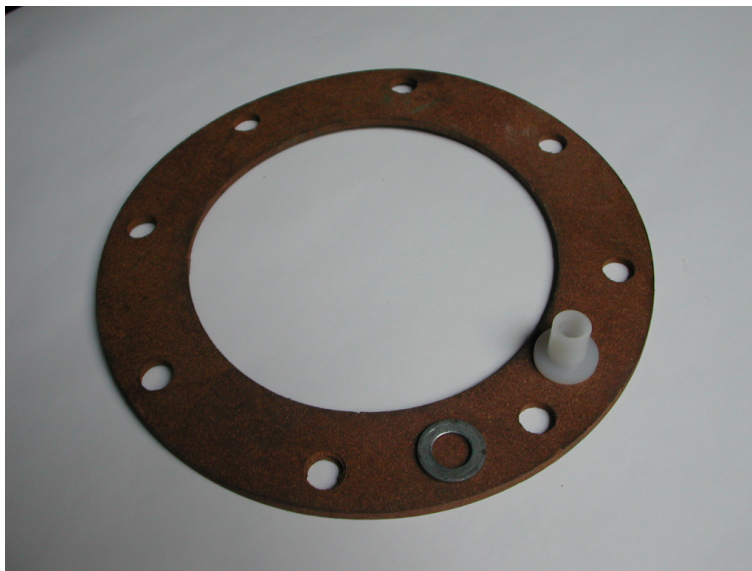
Slika 1. Izolacijski i pričvrstni dijelovi korišteni za prilagodbu provodnika

Prilagodba se sastoji od radnji kojima se prirubnica provodnika izolira od kotla transformatora, čime se omogućava neovisno mjerenje. Na demontiranom provodniku poveća se promjer postojećih rupa na prirubnici u koje se tada umeću specijalni izolacijski tuljci, slika 1. Oni prirubnicu izoliraju od pričvrstnih vijaka kotla, a prema kotlu prirubnicu izolira brtva od gumiranog pluta. Za razvrtavanje rupa na prirubnici koristi se za tu svrhu posebno napravljen stol sa bušilicom. Stol je na nogama izoliranim prema zemlji i omogućava pomoćno kontrolno mjerenje kapaciteta i faktora dielektričkih gubitaka provodnika izvan transformatora, a prije njegove ponovne ugradnje. Tijekom cijelog zahvata provodnik ostaje u uspravnom položaju te je tako onemogućena migracija plinova, koji se nalaze u dilatacijskom prostoru na vrhu, u izolacijski napregnutija područja provodnika. Električki spoj prirubnice s kotlom za vrijeme pogona pouzdano se ostvaruje pomoću dodatno ugrađene odgovarajuće pletenice, slika 2.

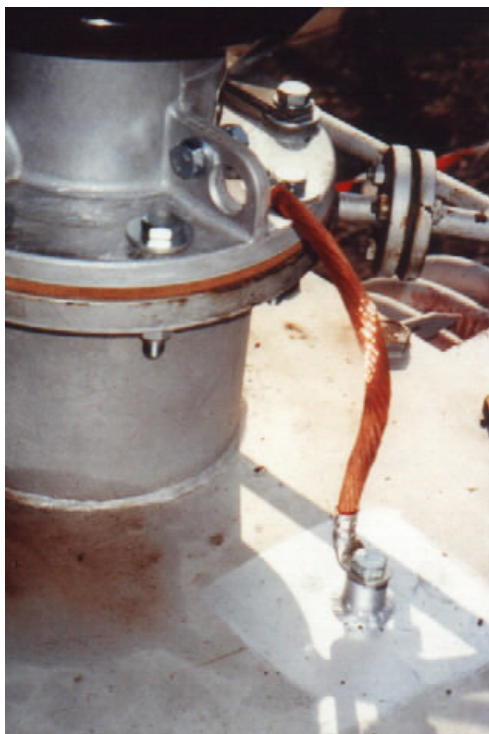
Slika 2. Spoj provodnika i kotla u pogonu s odgovarajućom pletenicom
