# Arheološko istraživanje u Iloku 2008. g. Lokalizacija Ilok - Dvor knezova Iločkih i Ilok - crkva Sv. Petra apostola Archaeological Excavations in Ilok in 2008 Ilok site - Castle of the Dukes of Ilok and St. Peter the Apostle Church

*Ključne riječi: Ilok, Dvor knezova Iločkih, srednji vijek, Odesalchi, Sv. Petar apostol*

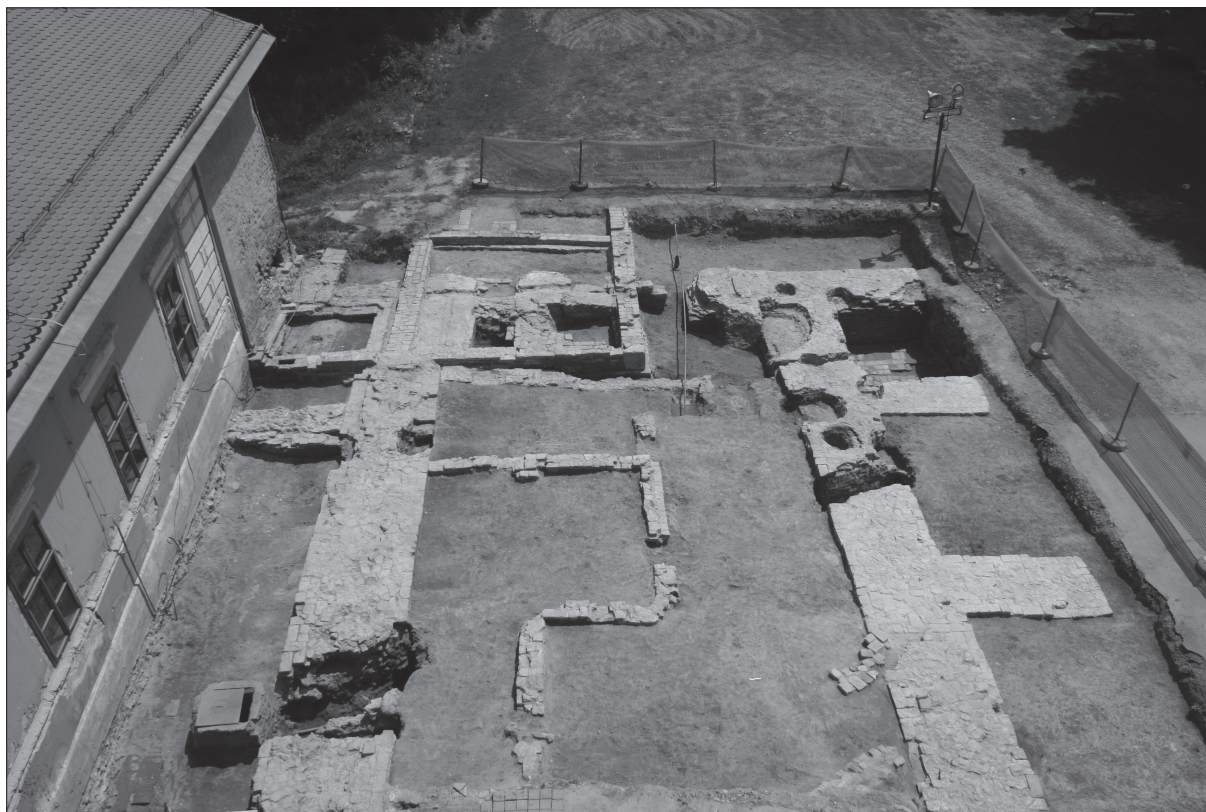
Sl. 1. Pogled na ulazni objekt (foto: Gordana Mahović)

Fig.1. View of the entrance building (photo: Gordana Mahović)

Sjeverni zid ulaznog objekta građen je od lomljenoga kamena i lomljene opeke, povezane žutom žbukom, dok mu je lice građeno od cijelih opeka. Građen je istodobno s kon-

traforom na njegovoj sjevernoj strani i sa zidom obrambenog bedema koji se nastavlja na istočno lice. Na sjeverno lice zida naslanja se još jedan kontrafor, građen od lomljenoga kamenja i lomljene opeke u ispuni i cijelih opeka na licu. Oštećen je izgradnjom gospodarske zgrade iz 19. stoljeća, oguljeno mu je istočno lice i na njega je stavljena bijela žbuka.

Južni zid ulaznog objekta građen je od opeka povezanih bijelom žbukom. Istodobno s njim građena su i četiri kontrafora na njegovu južnom licu, od kojih su tri otkrivena u istraživanjima 2008., a jedan 2007. godine.

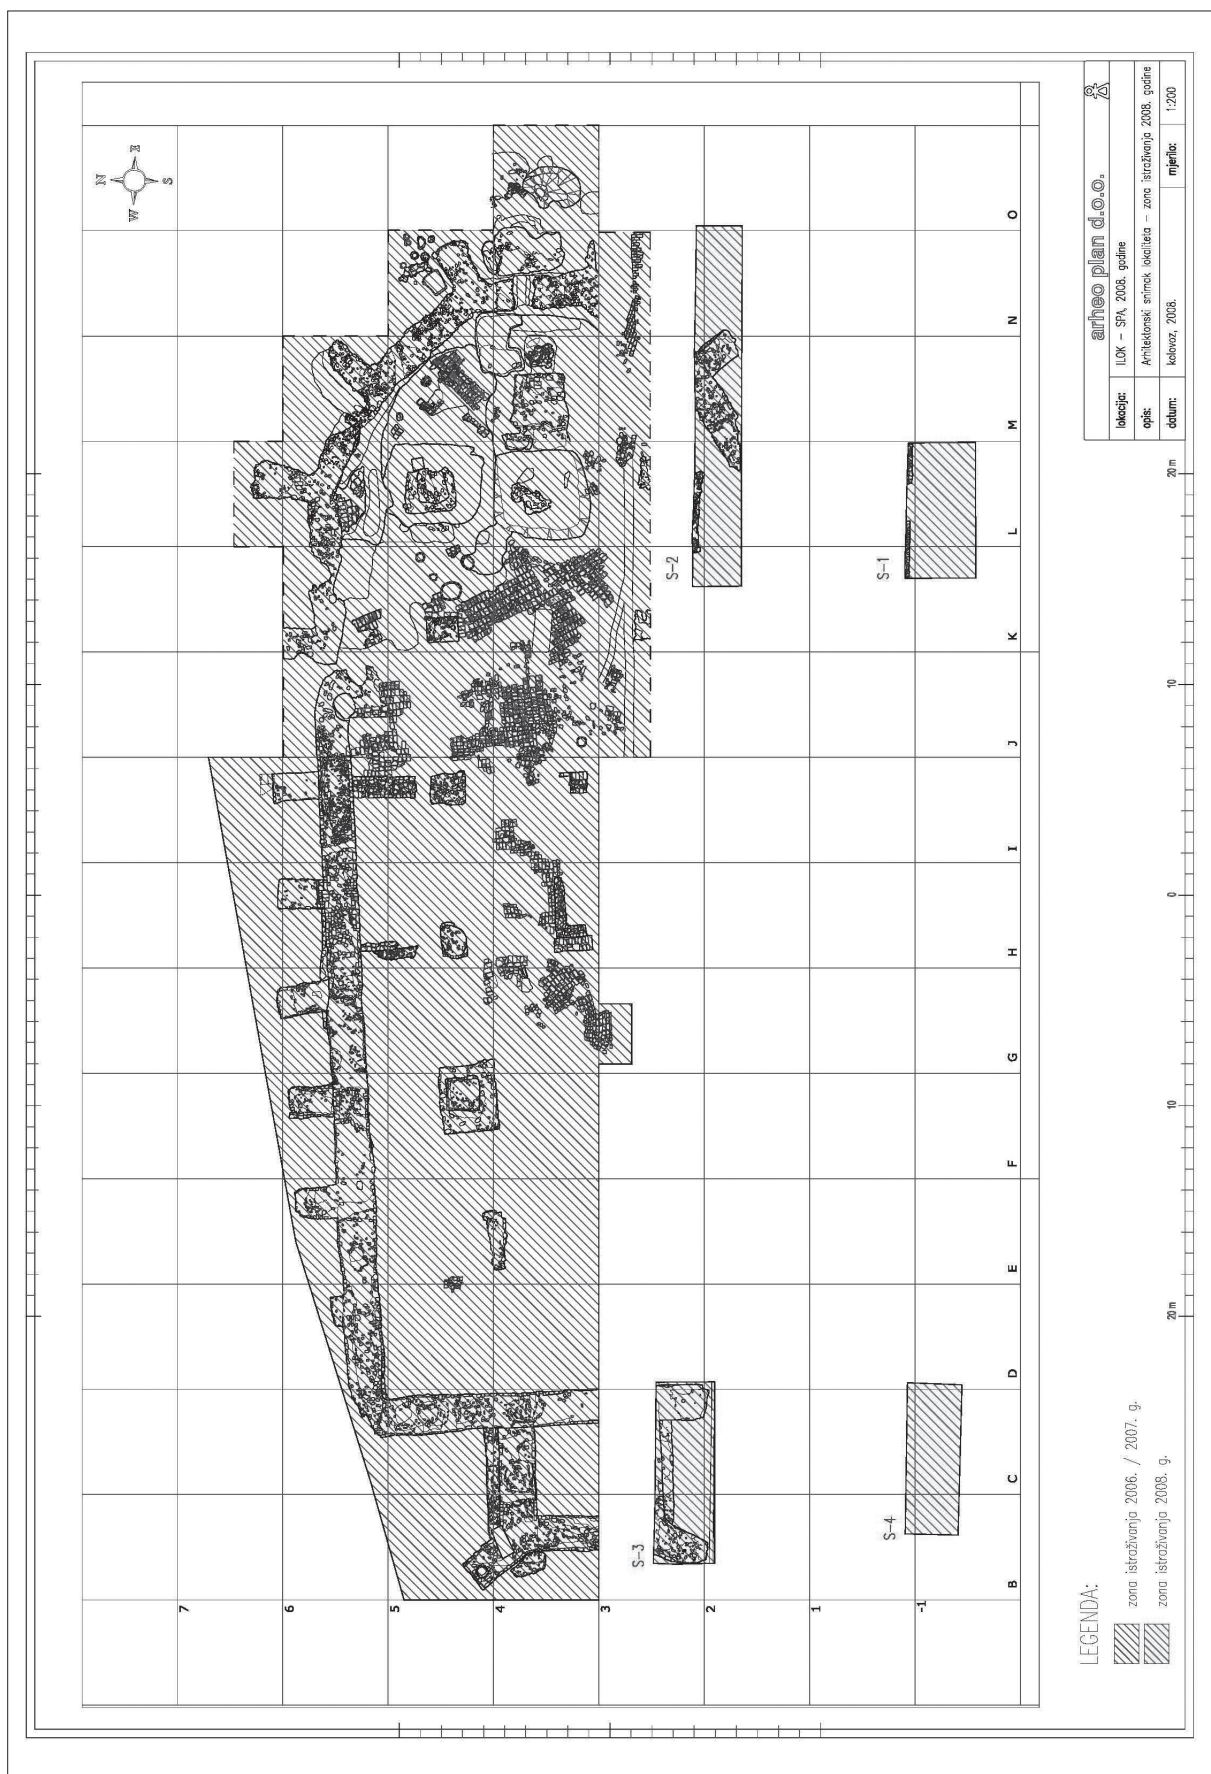
Sl. 2. Tlocrt bazilike Sv. Petra apostola (ArheoPlan d.o.o.)

Fig. 2. Ground-plan of the Basilica of St. Peter the Apostle (ArheoPlan d.o.o.)

Druga sonda otvorena je uz sjeverni rub asfaltne ceste, gdje se očekivao nastavak zida apside. To je istraživanjem i potvrđeno. Zid je pronađen na 133,106 m, (na 90 cm relativne dubine), građen je od lomljenoga kamena i bijelosive žbuke. Otkriven je također i potpornjak koji je građen na isti način kao i zid apside, a građeni su zajedno. On je pronađen na visini od 132,956 m (1 m relativne dubine). Spoj apside i južnog zida nije istražen – vjerojatna je pretpostavka kako se on nalazi ispod asfaltne ceste ispred škole. U južnom profilu ove sonde nalazi se vodovodna salonitna cijev u zapuni od pijeska. Taj ukop i cijev vidljivi su samo unutar broda crkve, ali je za očekivati da je tim ukopom zid crkve oštećen. U toj sondi otkrivena su i tri energetska kabela koja nisu oštetila arhitekturu. Oni se

Treća sonda smještena je također sjeverno od asfaltne ceste na mjestu gdje su se očekivali zidovi južnog dijela zvonika. Oni su iskopavanjem i pronađeni, a dijelom su oštećeni instalacijama. Otkriven je južni dio zapadnog pročelja crkve, južni zid zvonika s podzidom te jugozapadni potpornjak zvonika. Svi ti zidovi su izgrađeni na način na koji je građen zapadni dio crkve tj. lica su sažidana od pravilno poslaganih opeka, dok je unutrašnjost podignuta od lomljenoga kamena i opeke te sivobijele žbuke. Zapadni zid pročelja crkve, južni zid zvonika i potpornjak građeni su zajedno, dok je podzid južnog zida zvonika zidan odvojeno. On je nalik podzidu koji se nalazi uza sjeverni zid zvonika, a njihova je uloga, pretpostavlja se, da uz potpornjake dodatno osigura statiku zvonika na pročelju crkve. U sjevernom profilu sonde vidljiv je ukop za plinovod koji se pruža u smjeru istok-zapad, a koji je ošteti južni zid zvonika. Uza zapadni rub sonde pruža se energetska kabel nekadašnje rasvjete u parku koji je ošteti zapadno lice potpornjaka. Uz južni profil pruža se ukop za salonitnu vodovodnu cijev (sjeverno od ceste postoji još jedna salonitna vodovodna cijev), koji je ošteti zid zapadnog pročelja crkve i južni dio

Definiran je južni dio apside s potpornjakom te južni dio zvonika s potpornjakom i njegov spoj sa zapadnim pročeljem crkve. U sondama, uza samu školu, nije utvrđeno postojanje arhitekture koja bi se mogla oštetiti izgradnjom instalacija već samo postojanje arheoloških slojeva koje je u slučaju postavljanja instalacija prijedno potrebno istražiti do kraja u cijelom potezu pružanja tih instalacija.
