Voćin - crkva Pohodenja Blažene Djevice Marije

Voćin - Church of the Visitation of the Blessed Virgin Mary

Kristina Jelinčić
Gordana Mahović
Kristina Turkalj
Mirela Pavličić

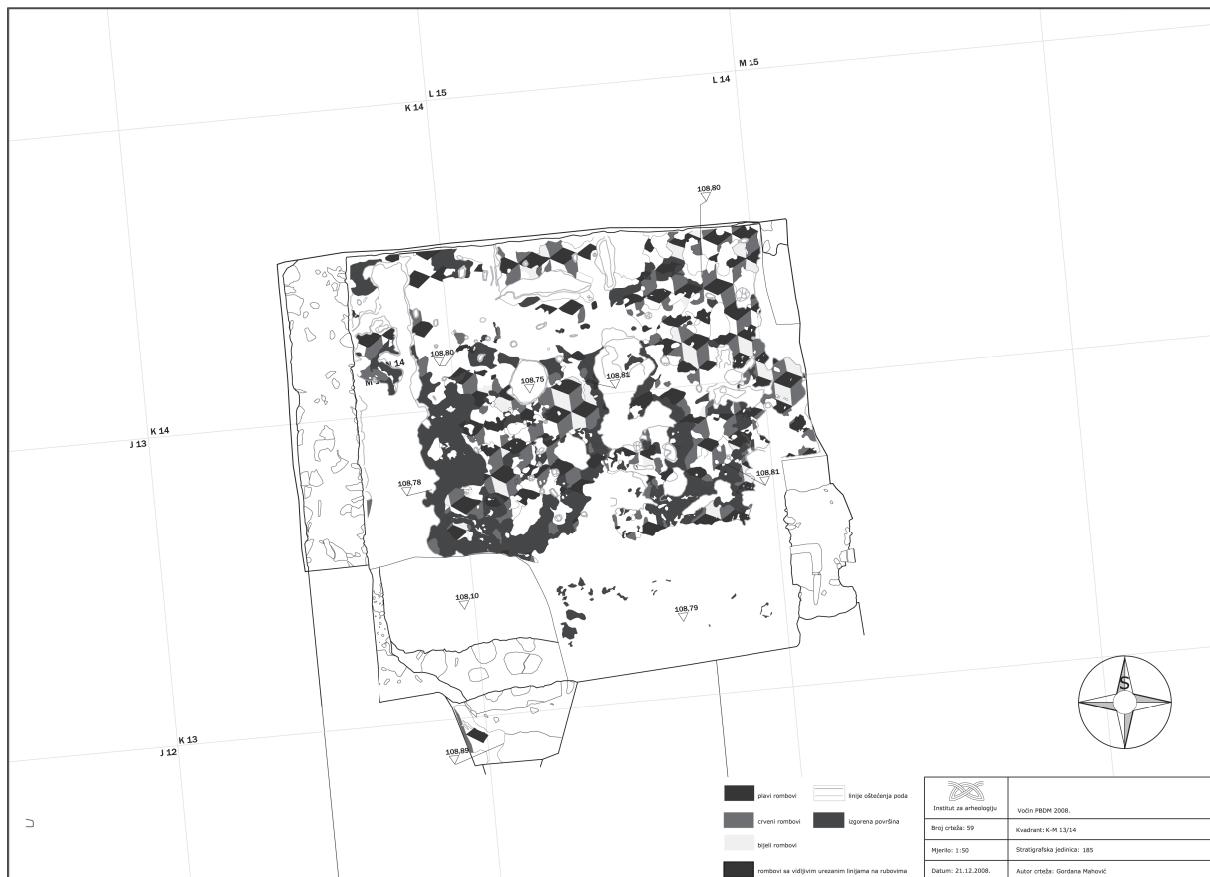
Plan 1. Situacijski plan sa srednjovjekovnim podom (crtež: Kristina Turkalj, Gordana Mahović)

Plan 1 Situation plan with medieval floor (drawing: Kristina Turkalj, Gordana Mahović)

beskonačnom nizu (Plan 1). Pod je većim dijelom oštećen urušavanjem stropa i zidova prostorije, a ukrasi su najbolje očuvani uza same zidove prostorije, posebno uza sjeverni zid. Južno od sjevernog zida uočeno je pravilno oštećenje poda pravokutnog oblika, unutar kojeg se nalazi spomenuti dio dobro očuvanog poda. Pretpostavlja se da je tu bila smještena neka struktura koja je pod zaštitila. Zapadni dio poda i zida SJ 174 imaju očuvane tragove gorenja (sl.2).

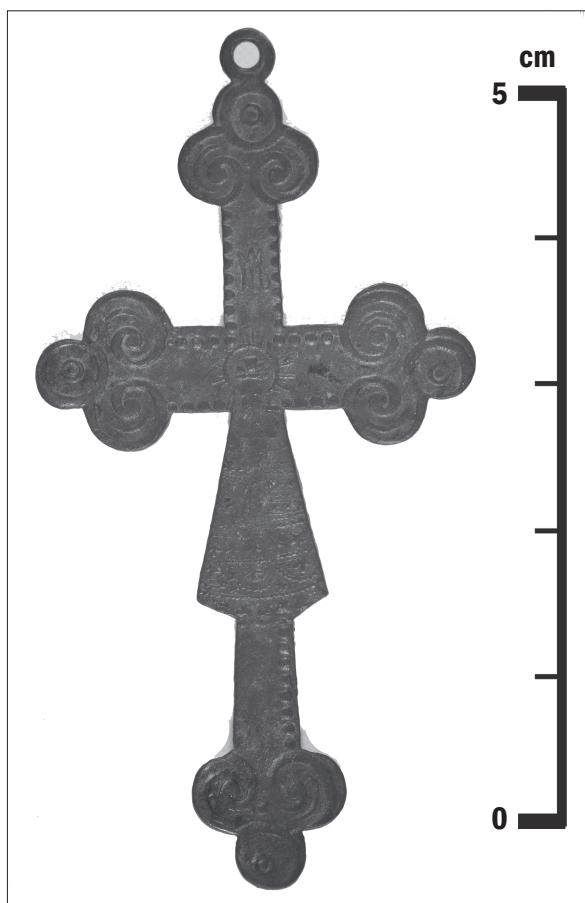
Slika 1. Brončani križ – privjesak (foto: Kristina Jelinčić)

Fig. 1 Bronze cross – a pendant (photo: Kristina Jelinčić)

Ispod sloja SJ 173, ukopa SJ [179] i [181] nalazio se sloj SJ 183, koji je nastao razaranjem crkve u vrijeme turske okupacije. Na južnoj strani presječen je ukopom SJ [177]. To je sloj šute miješan sa smedom i crvenastom zemljom s ugljenom te mravljenom žbukom. Od nalaza iz ovog sloja ističu se kamene profilacije te znatna količina obrađenoga kamenja. Kamene profilacije (rebra, ulomci prozora i sl.) izdvojene su kao posebni nalazi te su snimljeni totalnom stanicom. Obrađeno kamenje pohranjeno je na lokalitetu kako bi se moglo iskoristiti u restauraciji i konzervaciji lokaliteta. U ovom sloju pronađena je i znatna količina srednjovjekovne keramike i pećnjaka, ali i novovjekovne glazirane keramike. Pored keramičkih nalaza, pronađeni su i manji ulomci stakla koji su mogli pripadati staklenim posudama, ali i prozorskom staklu. Od metalnih nalaza ističe se nalaz brončanoga križića (privjesak) (sl. 1.).

Pronađeno je malo metalnih predmeta, a uglavnom se radi o kovanim čavlima i amorfnim predmetima izrađenim od bronce. Istim se brončani okov (?) sa sitnim perforacijama i brončani križić s reljefno prikazanim Kristom na raspelu na jednoj strani, a s druge strane prikazana je Marija u zvonolikoj haljini s Isusom u naručju koji također ima zvonoliku haljinu (sl.1). Svaki od njih prikazan je s krunom na glavi. Odjeća im je ukrasena motivima smještenim u vodoravnim trakama. Iznad Marije nalazi se njezin monogram.

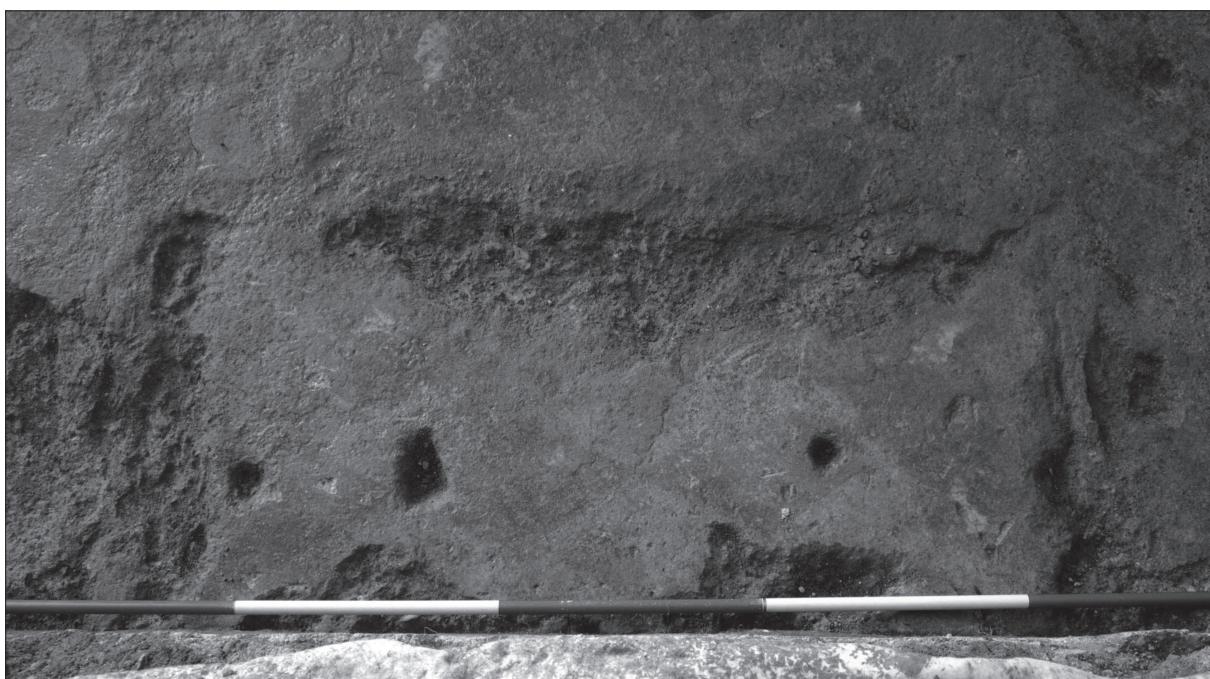
Slika 2. Detalj srednjevjekovnog poda SJ 185 (foto: Kristina Jelinčić)

Fig. 2 Detail of medieval floor SU 185 (photo: Kristina Jelinčić)

Gotički pod SJ 185 (sl. 2.) nalazi se ispod sloja sitne šute SJ 187 i ukopa SJ [177], u jugoistočnom dijelu prostorije.

Radi se o kompaktnom sloju vapna sa sitnim šljunkom koji je na vrhu zagladen. Na tu zagladenu površinu urezani su motivi rombova. Podloga je bijele boje, a rombovi su bojani plavom i crvenom bojom, dok je dio ostavljen u bijeloj boji. Raspored rombova i boja daju dojam trodimenzionalno postavljenih kocki poslaganih jedna na drugu i jedna pored druge u
