Osiguranje pouzdanosti izvedbe duboke građevinske jame u urbanoj sredini (PTUS Centar 2.dio u Zagrebu)

Deep pit excavation reliability insurance in urban area (PTUS Center II Part, Zagreb)

Autori: **Željko Lebo, dipl.ing.građ., Tehničko Veleučilište u Zagrebu,**

dr.sc. Krešo Ivandić, dipl.ing.građ., Geotehnički fakultet u Varaždinu,

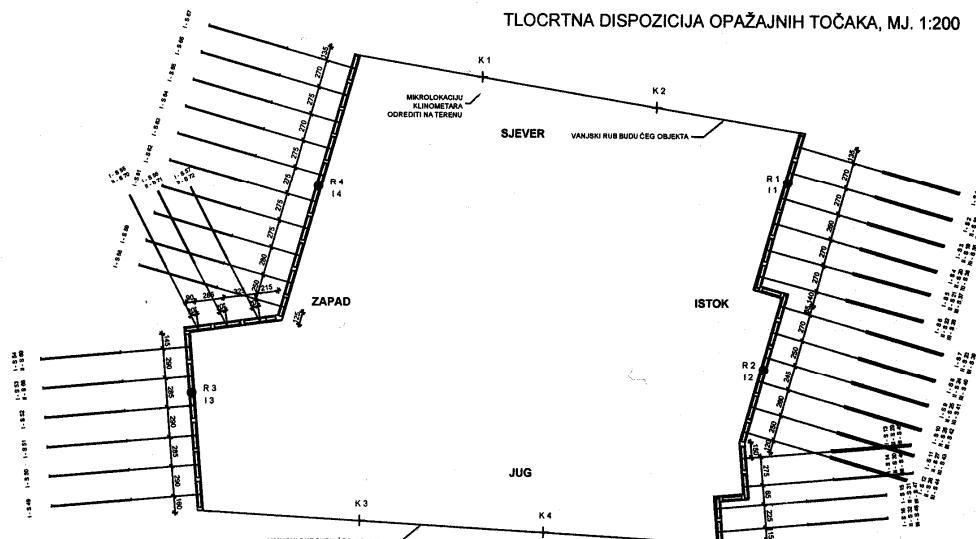
Slika 3.1. Tlocrtna dizpozicija AB dijafragme i točaka opažanja

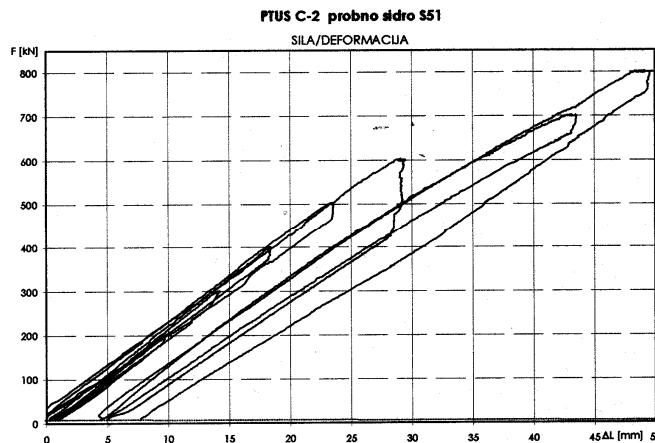
Slika 3.2. Rezultati ispitivanja nosivosti probnog sidra S51 (Tkalčićeva)

Armiranobetonska dijafragma debeline 50 cm je na istočnoj strani pridržana s tri, na zapadnoj strani s jednim redom geotehničkih sidara. Ponašanje tla u interakciji s potpornom konstrukcijom modelirano je tzv. *Hardening Soil* modelom u 2D analizi metodom konačnih elemenata. Sidrenje armiranobetonske dijafragme obavljano je prednapetim geotehničkim sidrima sustava SUSPA DS1 (Dywidag). Injektiranje geotehničkih sidara provedeno je po postupku naknadnog injektiranja ili tzv. *post grouting-a*. Primjenom spomenutog postupka injektiranja uspješno su izvedena sva geotehnička sidra (76 kom) bez ijednog podbačaja. Napominje se da je u probnom sidru, koje je izvedeno u zaglinjenom tlu, nepovoljnih svojstava (značajna prahovita komponente malih vrijednosti parametara posmične čvrstoće i deformailnosti uz prisustvo podzemne procjedne vode – Tkalčićeva ulica) ostvarena sila od 800 kN bez pojave značajnijih plastičnih deformacija.

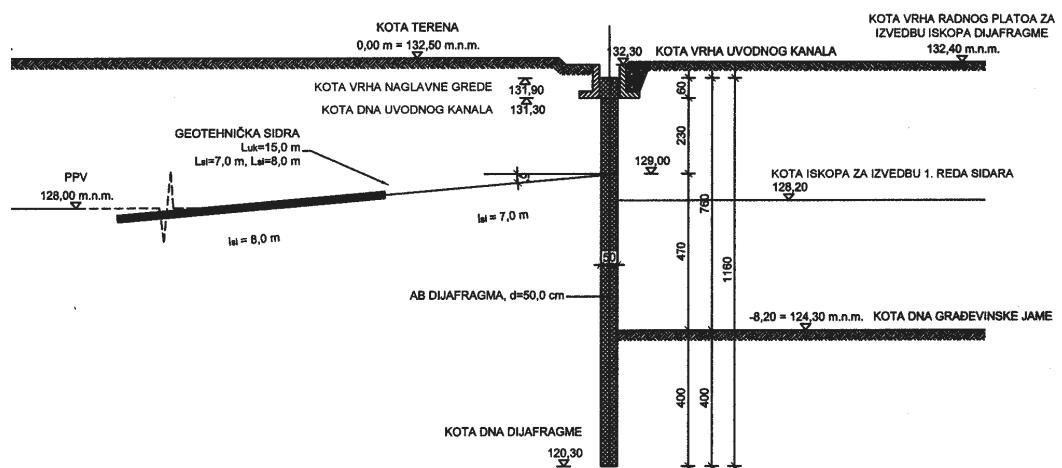
Slika 3.3. Karakterističan geotehnički presjek za zapadnu stranu jame (Tkalčićeva)

Provredene su geostatičke analize za dva proračunska presjeka: istočna strana uz Novu Ves (slika 3.2.) i zapadna strana uz Tkalčićevu ulicu (slika 3.3.).

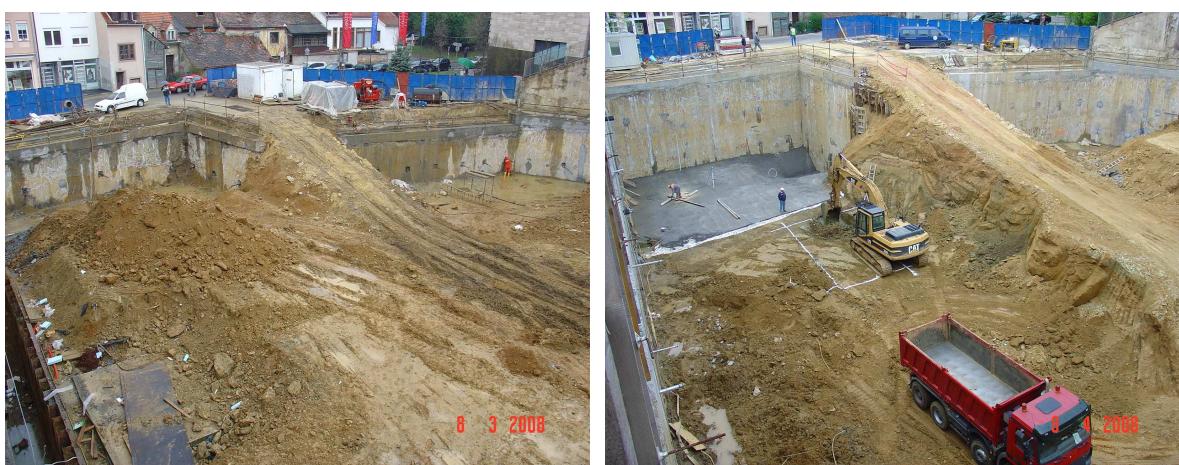
Slika 3.4. Zaštita zapadne strane jame AB dijafrazmom (Tkalčićeva ulica)

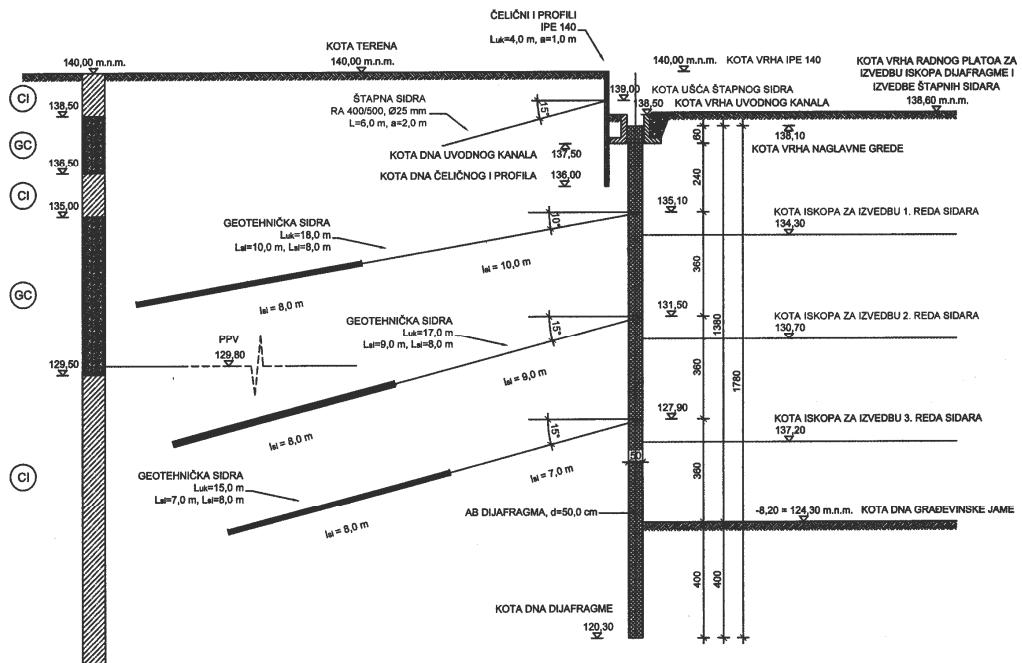
Slika 3.5. Karakteristični presjek za istočnu stranu jame (Nova Ves)

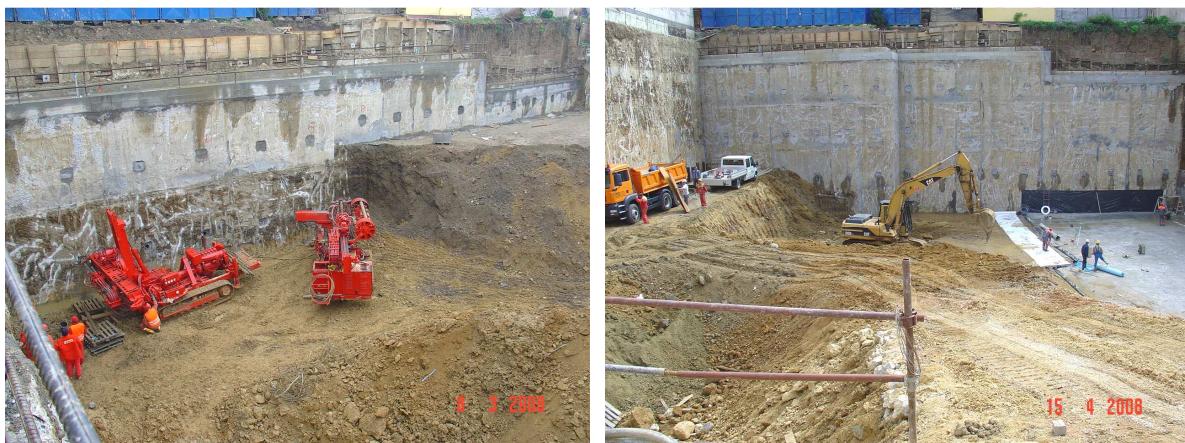
Slika 3.6. Izgled AB dijafagme u fazi izvedbe na istočnoj strani jame (Nova Ves)

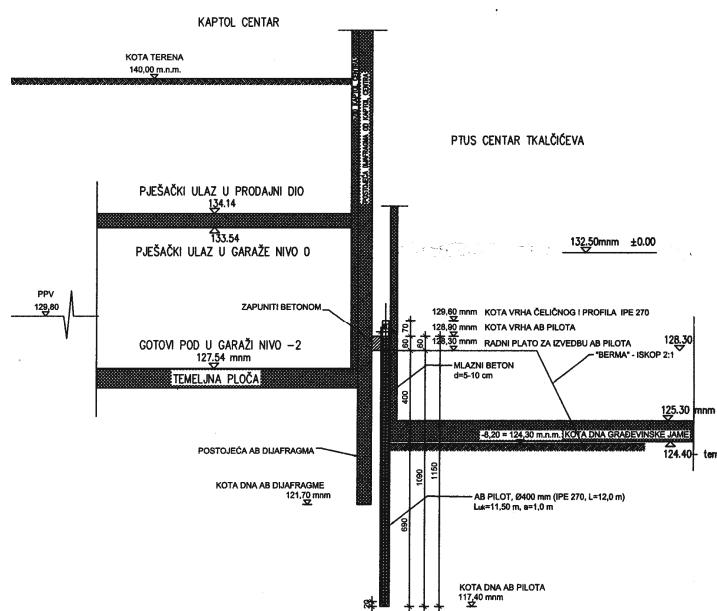
Slika 4.1. Prikaz tehničkog rješenja dopune projekta na sjevernoj strani jame

Iz navedenih razloga pristupilo se izradi korekcije, odnosno dopune osnovnog rješenja. Izvedena je dodatna zaštitna konstrukcija od bušenih mikropiloti promjera 40 cm s jezgorom od čeličnih (IPE 270) profila duljine 12.0 m. Izveden je 41 mikropilot, povezan naglavnom gredom, te nakon iskopa s uređenim licem od mlaznog betona, radi jednostavnije izvedbe hidroizolacije podzemne etaže konstrukcije. Za vrijeme izvedbe dodatne zaštitne konstrukcije naročita je pažnja poklonjena režimu opažanja uz postojeću dijafragmu i susjedni objekt (Kaptol Centar).

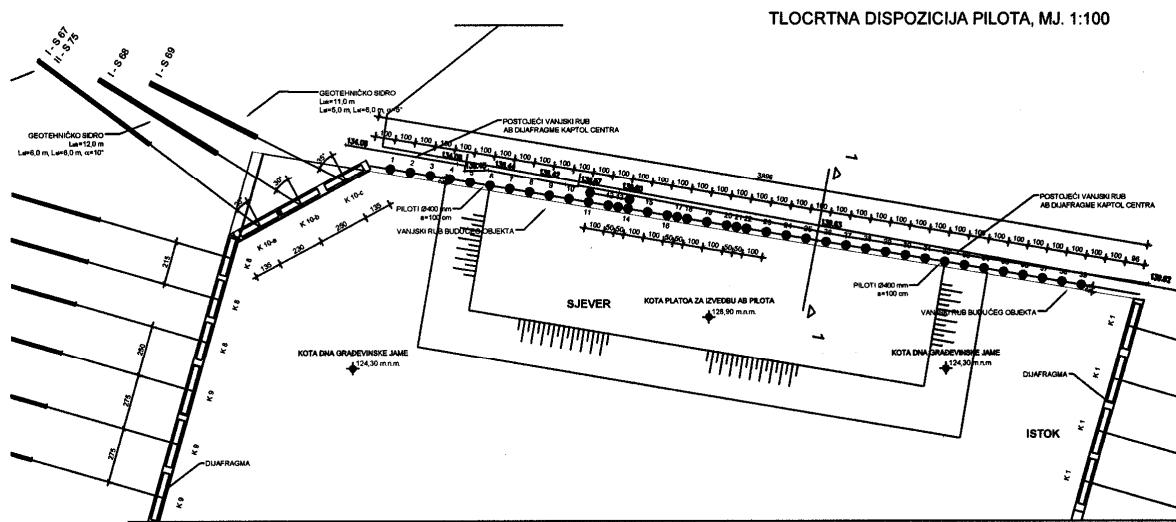
Slika 4.2. Tlocrtna dispozicija mikropiloti i zakošenje na sjevernoj strani jame

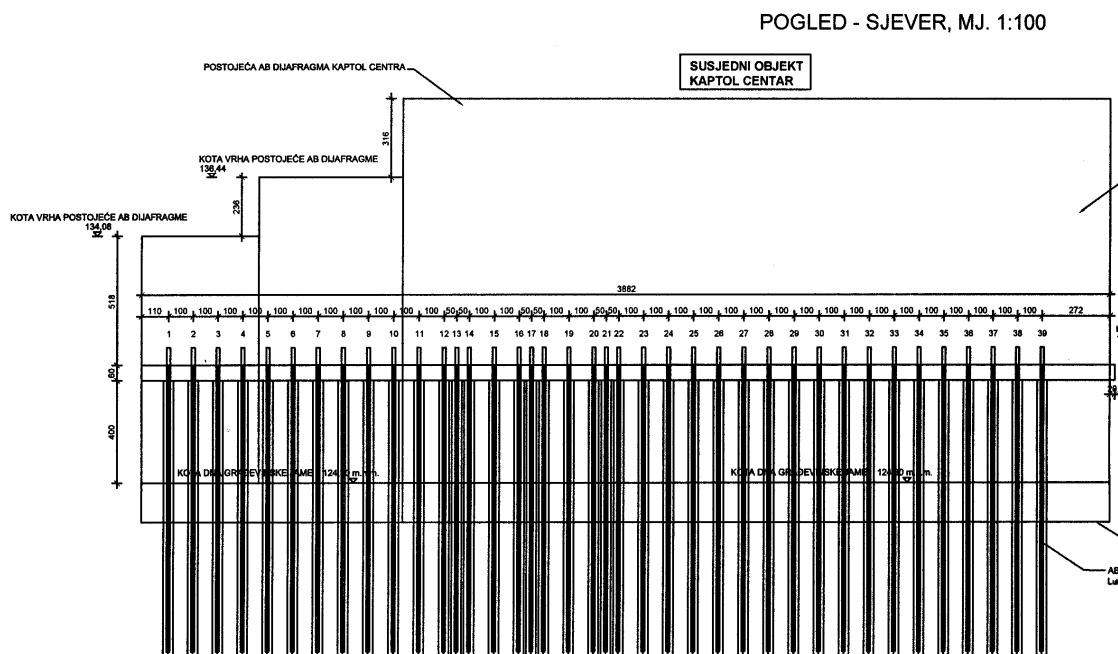
Slika 4.3. Pogled na mikropilote uz postojeću AB dijafragmu

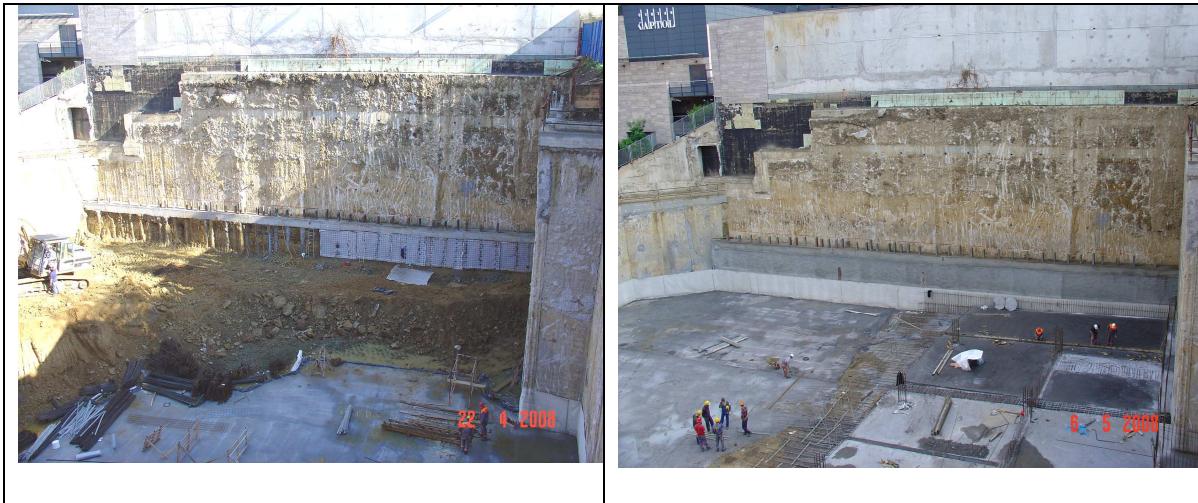
Slika 4.4. Izvedba mikropilota uz postojeću AB dijafragmu Kaptol Centra

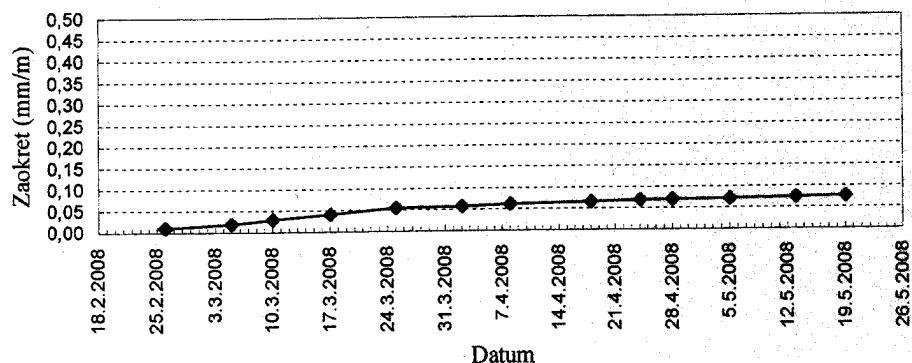
Slika 5.1. Rezultati mjerena inklinometrom K2 – kutevi zaokreta postojeće AB dijafragme uz Kaptol Centar

Za vrijeme izvođenja radova, sukladno projektu, permanentno se provodilo opažanje pomaka zaštitne konstrukcije AB dijafragme, susjednih objekata, a osobito postojeće neaktivne AB dijafragme uz Kaptol Centar. Sustav opažanja se sastojao od mjerena pomaka gođetskih repera te geotehničkog instrumentarija (inklinometara, klinometara i mikrometara). Tako je za vrijeme izvedbe izvršeno do 16 ciklusa geotehničkog mjerena i 20 ciklusa mjerena pomaka geodetskih repera. Svi rezultati mjerena, pokazali su da se zaštitna konstrukcija (sidrena AB dijafragma i mikropiloti) ponašala u skladu s projektom predviđenim kriterijima, te da njena izvedba nije imala bitnih utjecaja na stabilnost susjednih objekata. Posebno se mogu istaknuti rezultati proračunske i izmjerene vrijednosti horizontalnih pomaka AB dijafragme koji su se dobrim dijelom uskladili tijekom faznog napredovanja radova sve do konačnog iskopa (slika 5.2 i 5.3)

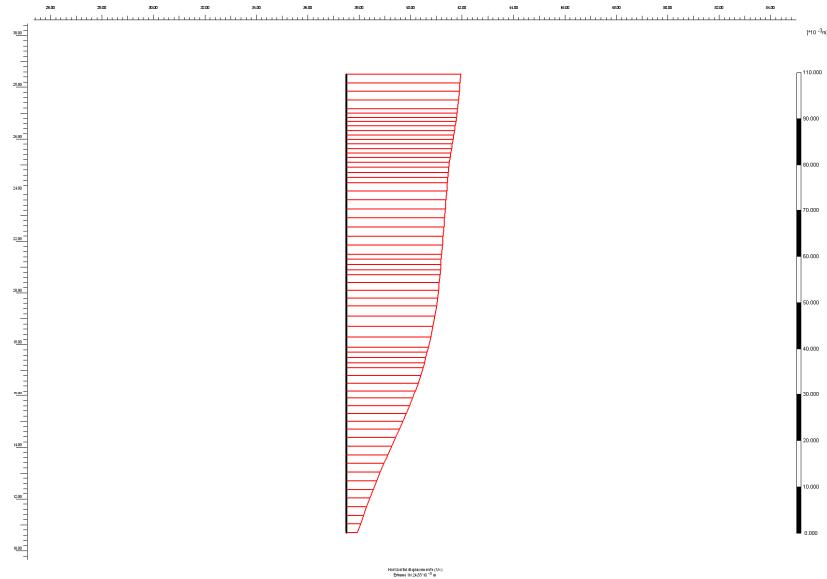
Slika 5.2. Proračunski horizontalni pomaci u dijafragmi, $W_{max}=2,4 \text{ cm}$ – konačni iskop

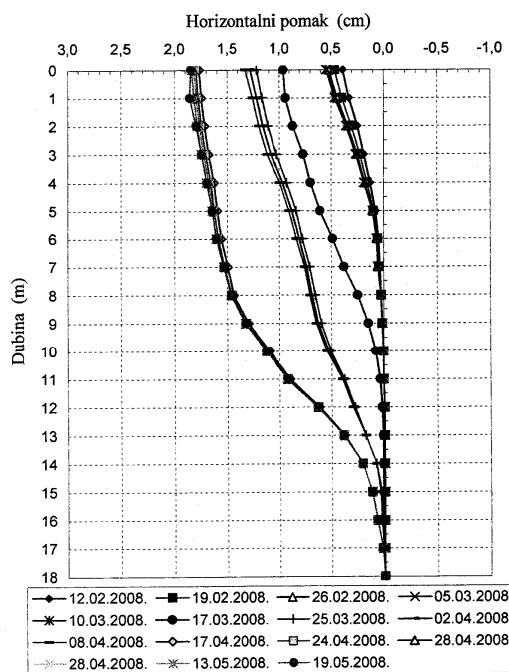
Slika 5.3. Rezultati mjerenja horizontalnih pomaka AB dijafragme, $W_{max}=1,9 \text{ cm}$ (inklinometar I-2, Nova Ves) – konačni iskop
