## ARHITEKTONSKI RAZVOJ KRŠANA

Marijan BRADANOVIĆ

## SVILUPPO EDILIZIO DI KRŠAN

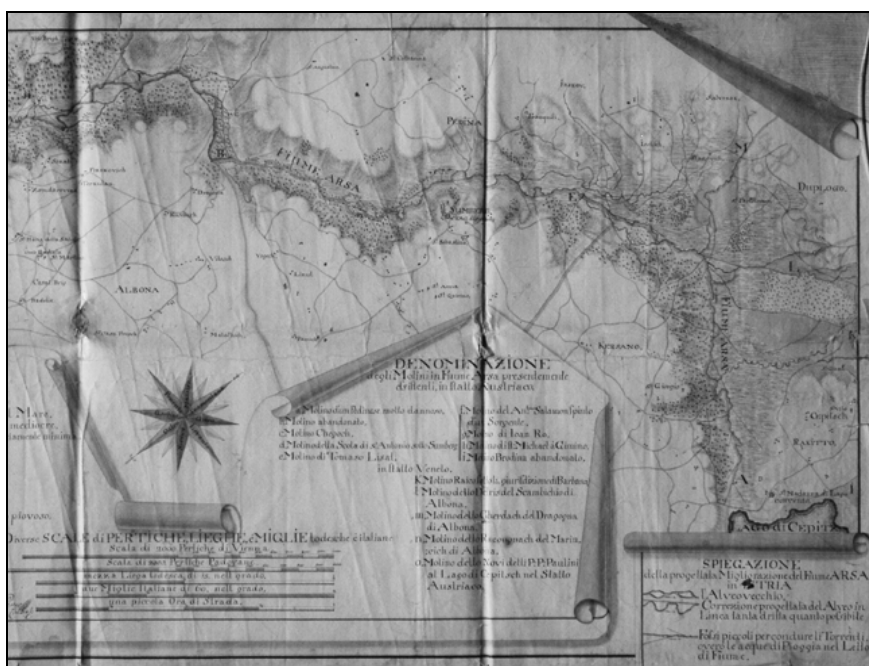
Sl. 1: Pianta del Fiume Arsa in Istria, G. di Penko, 1771. godine, detalj s Kršanom i obalom Čepićkoga jezera (Državni arhiv u Rijeci).

Fig. 1: Pianta del Fiume Arsa in Istria, G. di Penko, year 1771, detail with Kršan and the coast of Čepićko lake (National Archives, Rijeka).

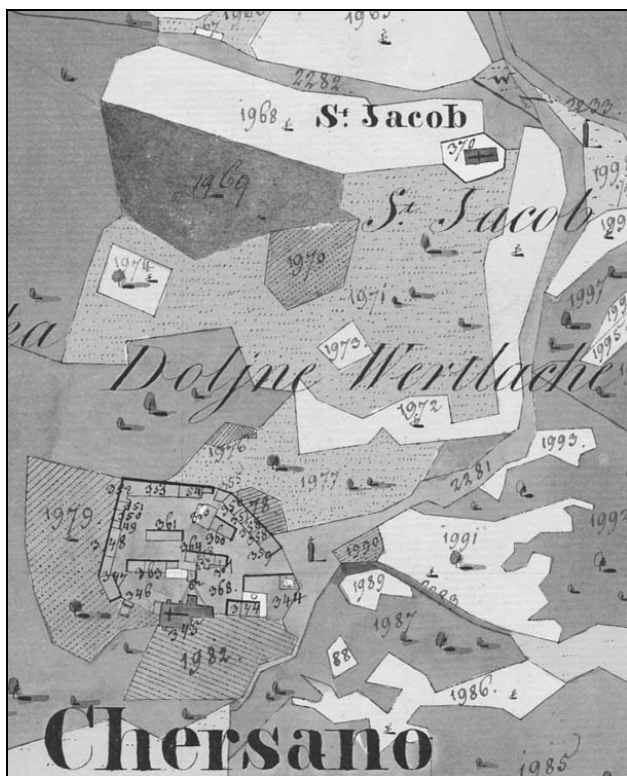
Sl. 2: Kršan i crkva sv. Jakova podno naselja 1821. godine (Archivio di Stato di Trieste).

Fig. 2: Kršan and the church of St. James at the bottom of the settlement in the year 1821 (Archivio di Stato di Trieste).

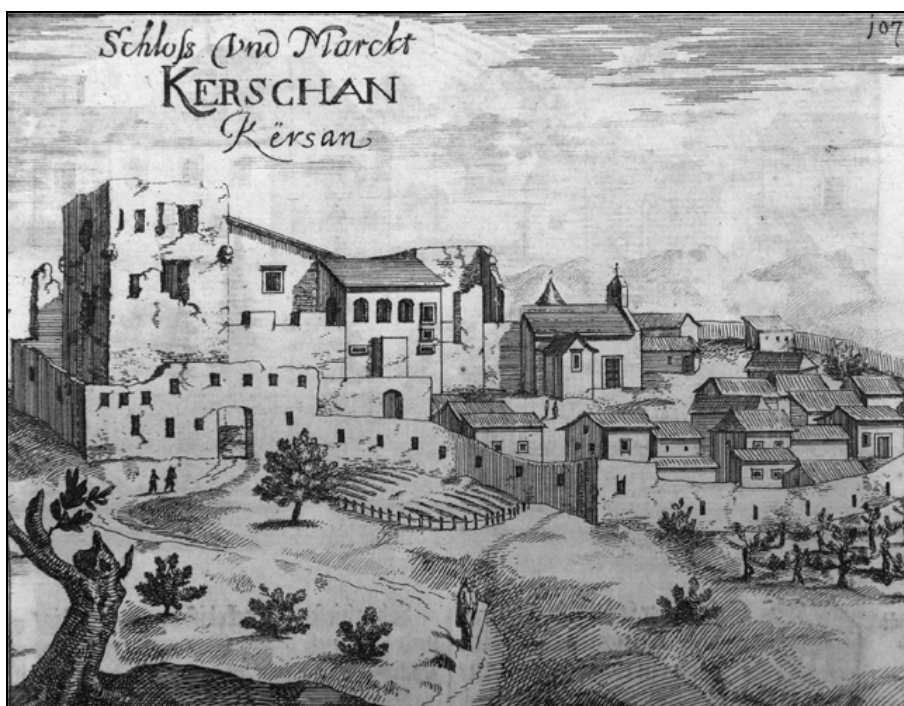
**Sl. 3: Schloss und Marckt Kerschán (Valvasor, 1689).**

**Fig. 3: Schloss und Marckt Kerschán (The Castle and Market of Kršan) (Valvasor, 1689).**

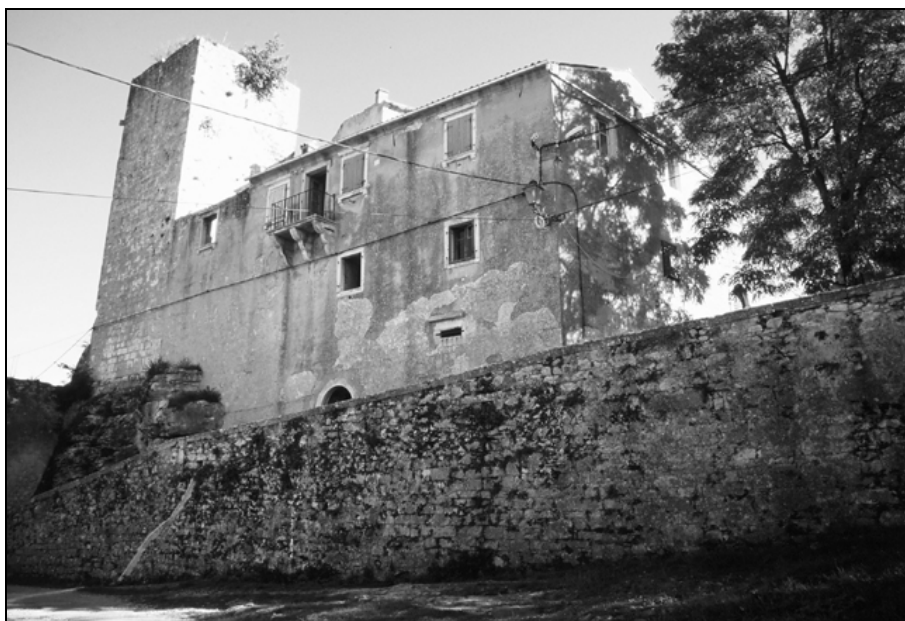
**Sl. 4: Sjeverno pročelje utvrđene plemićke rezidencije (foto: D. Krizmanić).**

**Fig. 4: Northern façade of the fortified residence of the feudal lord (photo: D. Krizmanić).**

Put opločen "na nož" slaganim, priklesanim lomljenjem, iz pravca glavnih gradskih vrata vodi do glavnog ulaza u utvrđenu feudalčevu rezidenciju. Izvorno se nad ulazom vjerojatno uzdizala prohodna kula. Ispred njega nalazilo se niže predziđe dokumentirano kod Valvasora, čiji su preostaci možda sačuvani u ogradi i podzidu prilaznoga puta prema ulazu u utvrđenu plemićku rezidenciju.<sup>8</sup> Među danas vidljivim otvorima na sjevernom pročelju, najstariji je jedan pravokutni, horizontalno položeni otvor za vatreno oružje, još na kasnogotički način skošenih bridova okvira, smješten u nižoj zoni ziđa, zapadnoga krila ulaznog dijela. Upravo ta puškarica, uz još jednu, nasuprotnu, smještenu na istočnom dijelu pročelja ulazne prohodne kule, prikazana je kod Valvasora (Valvasor, 1689, XI, 301, list 107). Druga danas nije vidljiva, ali vjerojatno bi se pojavila po uklanjanju žbuke sa pročelja. U višoj zoni prvoga kata, nalazi se par jednostavnih pravokutnih prozora obrubljenih kamenim gredama. U visini završnoga, drugoga

kata, nižu se tri velika prozora, ukrašena plitkim povijanim konzolama i vijencima kasnobaroknoga oblikovanja. Prva su dva, skupa sa sasvim sigurno još novijim, jednostavnije profiliranim vratima koja izlaze na balkon, gušće položena, a njihov se raspored izrazito podudara s trima većim, polukružno zaključenim otvorima, prikazanim kod Valvasora. Takvi prozori kakvi su nam dokumentirani kod Valvasora, sigurno nisu imali veze s fortifikacijskom funkcijom, no nisu bili neuobičajeni u višim etažama, tj. u stambenim dijelovima, kasnosrednjovjekovnih kula kaštela. Danas nije moguće egzaktno utvrditi njihov izvorni izgled i dimenzije, jer se na njihovom mjestu sada nalaze veći pravokutni otvori. Ipak, dimenzijama ovih otvora može odgovarati luk renesansne monofore koji je sekundarno uzidan u nasuprotnu, jugoistočnu kulu kaštela.<sup>9</sup> Zanimljivi su, za svoju sadašnju funkciju predimenzionirani, trostruki konzolni nosači balkona, koji sasvim podsjećaju na konzole berteski, poput one sačuvane nad pičanskim glavnim vratima ili, još više, one smještene uz polukružnu kulu, na istočnoj strani pazinskoga kaštela. Kroz

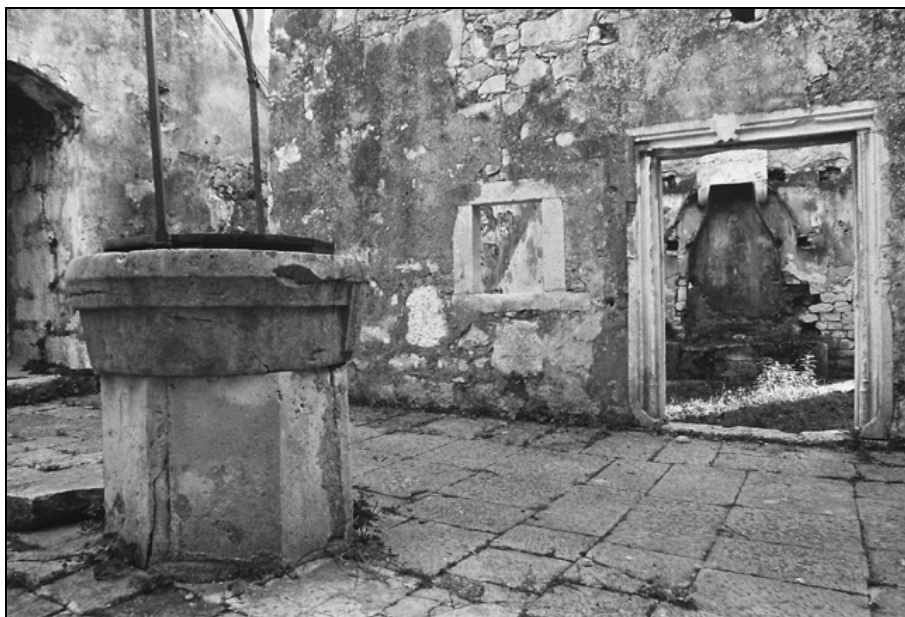
**Sl. 5: Kruna cisterne i pročelje kuhinje u dvorištu utvrđene plemićke rezidencije (foto: D. Krizmanić).**

**Fig. 5: The cap of the cistern and the kitchen façade in the yard of the fortified residence of the feudal lord (photo: D. Krizmanić).**

Glavno dvorište s cisternom vjerojatno je imalo raniju fazu, koja je neposrednije korespondirala s nivoom ulaznoga hodnika i prizemlja kaštela. Postojeća cisterna umetnuta je u XVII. stoljeću, o čemu svjedoči forma otučenoga štita, sačuvanoga u donjem dijelu njezinoga kruništa. Na štitu se sada razaznaje samo dio datacije. Danas su još jedva vidljive jedinica i odmah iza nje šestica a Fučić je čitavu dataciju pročitao kao 1666 (Fučić, 1953, 91).

Iz klasicističke su faze prve polovine XIX. stoljeća, opločenje i novo krunište cisterne, koje je nasađeno na ranije poligonalno grlo. Novo krunište također ima sačuvanu dataciju (G. Z. F.F. 1834). Na vijencu nove krune plice su uklesani inicijali G. S. što se, kao i glavni natpis, možda odnosi na Giuseppea Sussanija, jednoga

Velika kuhinja nastala je većim adaptacijama, pregradnjama i rušenjima u XIX. stoljeću. Kao okvir njezinoga ulaza iz pravca dvorišta s cisternom, iskorišten je jedan kasnogotički portal, koji se prvotno vjerojatno nalazio negdje u reprezentativnom dijelu feudalčeve rezidencije. Portal je pravokutno profiliran, ukrašen vješto izvedenim štapnim profilom i otklesanim grbom. Na južnom zidu kuhinje sačuvano je veliko ložište a s vanjske strane toga tanjega i nepravilnije građenoga ziđa i jedna zazidana puškarnica baroknoga postanka, nalik onima na lomljencem zidanom istaku istočnoga zida kaštela. Na Valvasorovom prikazu Kršana u ovom se području naziru ruševni ostaci jugozapadne kule kaštela (Valvasor, 1689, XI, 301, list 107).

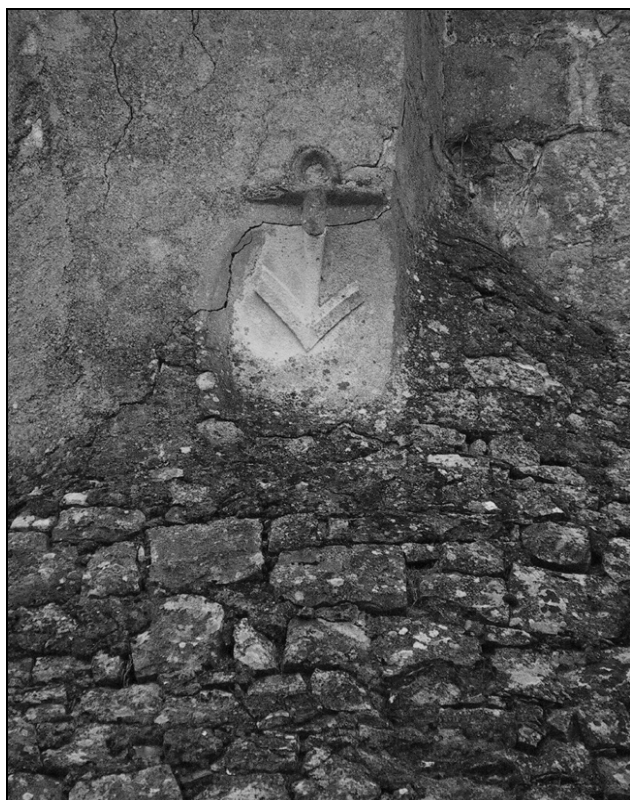
**Sl. 6:** Gotička strelica grba Kršanskih pretvorena je u sidro grba obitelji De Fin (foto: D. Krizmanić).

**Fig. 6:** The gothic arrow of the coat-of-arms of the Kršan noblemen is transformed to the anchor in the coat-of-arms of the De Fin family (photo: D. Krizmanić).

zorskoga otvora i fino žbukanje unutarnjega lica, dok je četvrti zid počivao na luku, tom prilikom sazidanom između ugla utočišne kule i palasa. Zid je opremljen istovjetnim prozorskim otvorom. Dodatnim probijanjem ziđa palasa ova je prolazna prostorija dobila još jedan ulaz. Sačuvan je i otisak njezinoga jednostrešnoga krovništa kao i konzola koja je nosila krovnu gredu. Na opisanom vanjskom istočnom zidu koji spaja kulu s palasom, kao zanimljivost treba spomenuti sekundarno ugrađen grb Kršanskih (konkavna forma upućuje na XV. ili XVI. stoljeće) koji je snalažljivom intervencijom u žbuci, pretvoren u grb obitelji de Fin, tj. strijela je pretvorena u sidro.

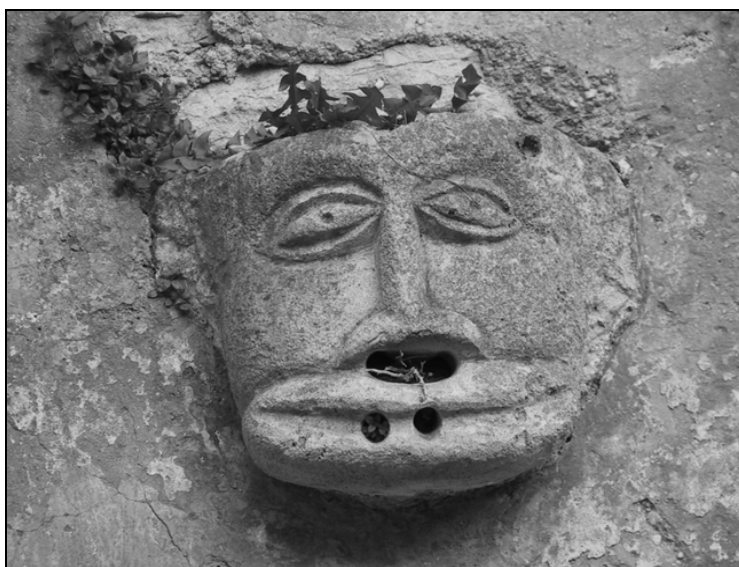
**Sl. 7: Gotička vodoroga sekundarno uzidana u zapadno pročelje palasa (foto: B. Milković).**

**Fig. 7: The gothic groove in its secondary position in the western façade of the palace (photo: B. Milković).**

Zapadni zid nadogradnje palasa, zidan daleko nekvalitetnijim opusom od donjih zona ima niz velikih prozorskih otvora XIX. stoljeća. Ondje je sekundarno ugrađen jedan zoomorfni maskeron koji je izvorno imao funkciju vodorige.<sup>12</sup> Od južne nadogradnje palasa,

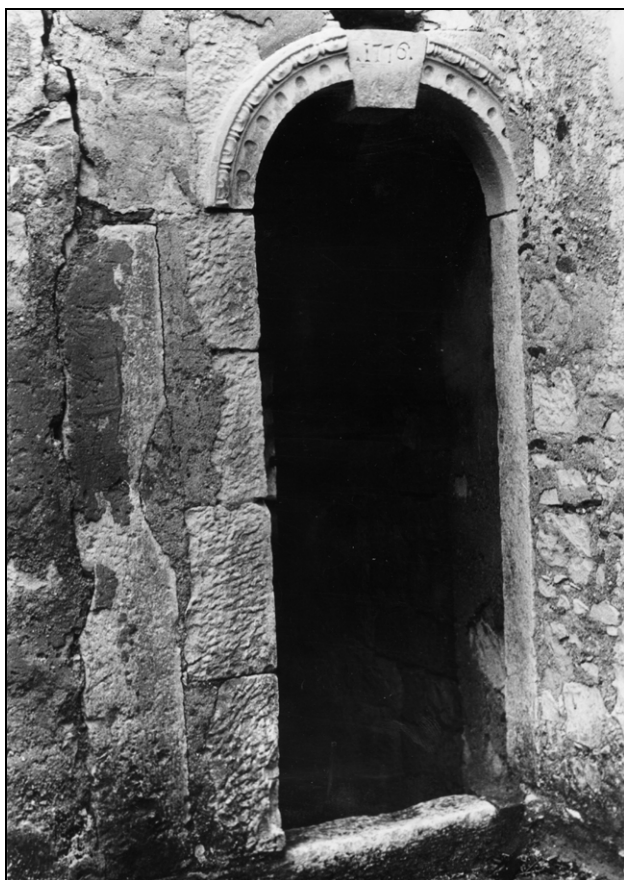
**Sl. 8:** Sekundarno iskorišteni dijelovi renesansne monofore sa zaglavljem iz 1776. godine, koji datira jednu od adaptacija utvrđene plemićke rezidencije (fototeka Konzervatorskoga odjela u Rijeci).

**Fig. 8:** Parts of a renaissance monophore with a wedge-stone from the year 1776, used in a secondary position, are usefull for determining the time of one of the adaptations of the fortified residence of the feudal lord (photo archives of the Conservation Department of Rijeka).

Jugoistočna je kula najprije u razdoblju kasnoga baroka a zatim i u posljednjoj fazi nadogradnje kaštela u XIX. stoljeću, bila inkorporirana u palas, pa se prije sanacijskoga zahvata (koji bi ujedno trebao biti konzervatorsko-istraživački), teško razaznaju njezini primarni oblici, osobito dijelovi prizemlja i suodnos s izvornim zidom palasa (između njih se prostirao hodnik čiji se svod nedavno urušio). Čini se da je u ruševnom stanju prvenstveno zbog velikih perforacija koje je pretrpjela izvedbom prozorskih otvora u XIX. stoljeću. Kod Valvasora se ova kula djelićem nazire u drugom planu a prikazana je u impozantnoj visini, no već u ruševnom stanju. Mjestimično otpala žbuka u donjim zonama vanjskog zida kule otkriva nam vrlo kvalitetni, uslojeni gradbeni slog ali i karakteristične, zazidane otvore za vatreno oružje u formi položenoga pravokutnika. Dio primarnih struktura poveznice palasa sa jugoistočnom kulom urušio se 2002. godine. Zanimljiv je jedan naknadno probijeni otvor kojim je ovaj prostor, očito u fazi kada je već izgubio obrambenu funkciju, komunicirao s dvorištem kaštela. Luk otvora nastao je adaptacijom segmenata jednoga vrlo kvalitetno klesanoga ranorenesansnog prozora u koji je, očito u vrijeme sekundarnog ugrađivanja, ubačen zaglavni kamen s datacijom u 1776. godinu (foto-dokumentacija Konzervatorskog od-

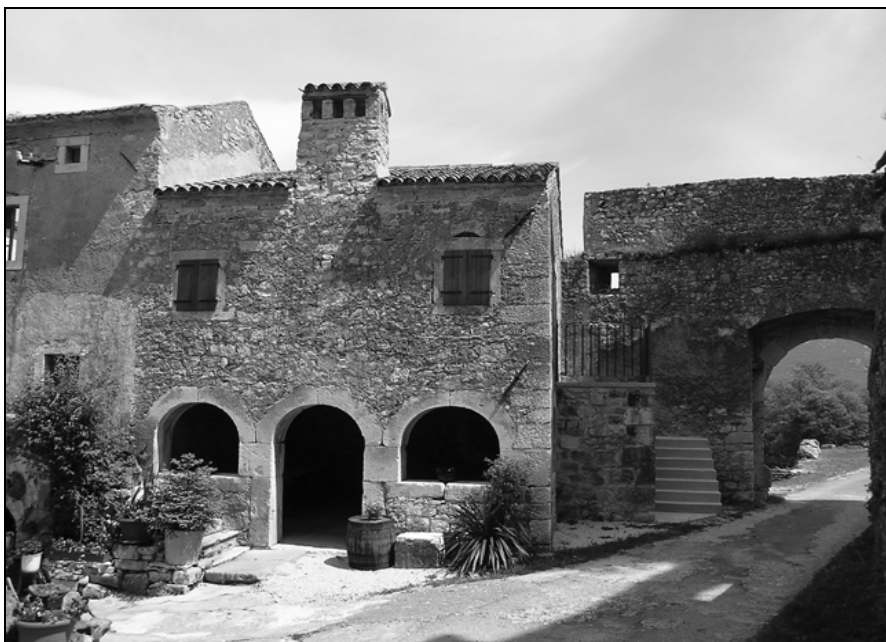
**Sl. 10: Kršanska kašća s ložom (foto: K. Lazarić).**

**Fig. 10: The granary of Kršan with the loggia (photo: K. Lazarić).**

Posljednja se u sjeveroistočnom nizu nalazi nedavno sanirana loža ili kašća, prizemnoga dijela pročelja raščlanjenoga trima robusnim renesansnim lukovima, središnjim ulazom i parom širih pobočnih otvora. Katni dio pročelja raščlanjen je parom pravokutnih prozorskih otvora a po sredini ga kruni dimnjak ložišta, smještenoga na katu. Južni, bočni pogled, raščlanjen je jednim lukom prizemlja, koji se nadovezuje na raščlambu pročelja i katnim pravokutno oblikovanim ulazom, do kojega vodi novo vanjsko stubište. Sudeći prema dokumentiranim preostacima, prvotno je stubište bilo vrlo usko i izvedeno od grublje klesanih pragova. Loža je izvrsno položena pokraj gradskih vrata, pročelja okrenutoga prema nekadašnjem trgu, bolje rečeno poljani pokraj ulaza u podgrađe. Začelje lože izvorno je u visini kata bilo raščlanjeno parom malenih četvrtastih prozorčića, izvedenih masivnim kamenim gredama. Jedan je u potpunosti sačuvan a drugome se, prije nedavne obnove lože, tek nazirao otisak na ruševnom dijelu зида. Osim profilacija otvora, bolje su obrađeni i masivni ugaoni klesanci, dok je preostatak зида građen priklesanim lomljencem, uz obilnije korištenje veziva. To nije slučaj na dobro uslojenom zidu začelja, koje predstavlja integralni dio zidina. Kršanska kašća dobro predstavlja narav ovakve, reprezentativnije, no ipak posve pučke gradnje, na području istočne Istre u doba renesanse. Karakteristična je tehnika zidanja neuslojenim lomljencem, uz dobro klesane ugaone kvadre i okvire fasadnih otvora. Sličnoga je oblikovanja nešto raskošnija boljunška kašća, s prizemnom ložom raščlanjenom robusnim stupovima ali i niz boljunskih kuća čiji su detalji oblikovanja arhitektonske plastike podudarni onima kršanske kašće. Škola na k. č. 369 veća je katnica dobro očuvanoga obodnoga зида, bez krovišta i međukatne konstrukcije. Zidana je na prijelazu XIX. u XX. stoljeće, no još uvijek korištenjem tradicionalnih tehnika i materijala.

Renesansno oblikovanje ima loža s kašćom, prostoriom na katu u kojoj se čuvala desetina. Prigrađena je uz unutrašnje lice zidina, pokraj ulaza u utvrđeno podgrađe. Pročeljem je bila orijentirana prema poljani, glavnom stjecištu, podno ulaza u utvrđenu plemićku rezidenciju. Ona nalikuje boljunskoj loži, koja ima nešto raskošnije pročelje, s arkadama na stupovima, no radi se o tipološki istoj gradnji, raširenoj na području unutarnje Istre, rastvorenoga prizemlja i relativno zatvorenoga kata za čuvanje dobara, tj. neke vrste rustificiranoga fontika, kojem se prilazilo bočnim vanjskim stubištem.<sup>27</sup> Lože su zidane na isti način, priklesanim lomljencem (izuzevši začelje kršanske koje predstavlja integralni dio zidina) uz uporabu ugaonih klesanaca i masivne arhitektonske plastike. Vjerojatno su prema uzoru na kršansku ložu nastale nešto kasnije i znatno rustičnije njezine sljedbenice u Šumberu i Kašćergi. Na dijelu kuća u kršanskom podgrađu, najčešće u razini prizemlja a ponegdje i na katu, još se dobro uočava karakteristična robusna arhitektonska plastika mjesnih klesara iz razdoblja renesanse. Tadašnje prizemnice i pokoja katnica zidane su lomljencem a bolje su im klesani ugaoni blokovi i okviri otvora. Znatno su rustičnije građene od rijetkih preostalih gotičko-renesansnih kuća pazinskoga podgrađa, otprilike jednako poput onih u Boljuni a bolje od onih u Šumberu i Kašćergi.

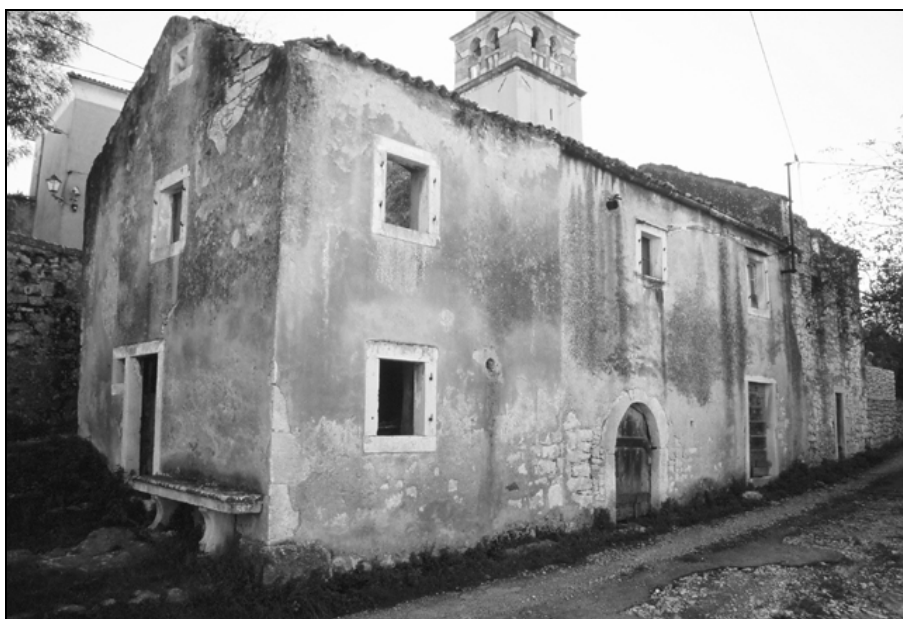
**Sl. 11:** Kućni niz u podgrađu položen južno od glavnoga puta, kamena klupa okrenuta je prema poljani s unutarnje strane ulaza u podgrađe (foto: M. Barada).

**Fig. 11:** The row of houses in the lower town is constructed south of the main street, the stone bench is facing the maidan on the inner side of the entrance to the lower town (photo: M. Barada).

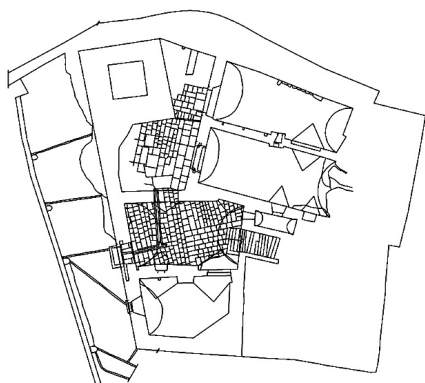
KAŠTEL KRŠAN, TLOCRT PODRUMA

Sl. 13: Kaštel Kršan, arhitektonski snimak, izbor nacrtu utvrđene plemićke rezidencije (Huić, Milković, Purišić, 2004).
