PRILOG IZUČAVANJU HIDROLOGIJE SKRADINSKOG BUKA NA RIJECI KRKI

Contribution to studying the hydrology of Skradinski Buk on the Krka River

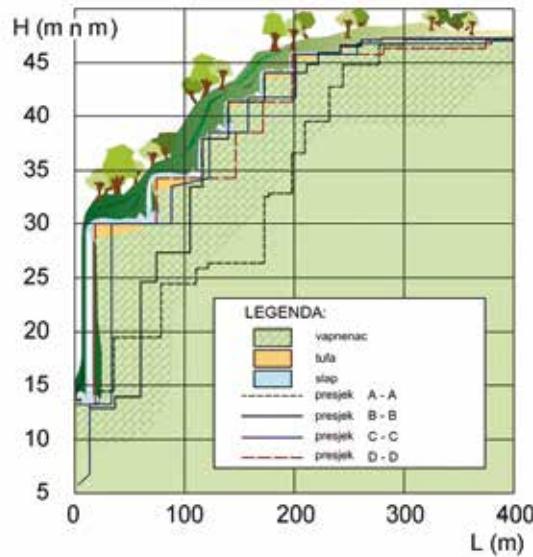
Slika 2: Četiri poprečna presjeka (A-A; B-B; C-C; D-D) kroz Skradinski buk čiji su položaji prikazani na situaciji na [slici 1](#)

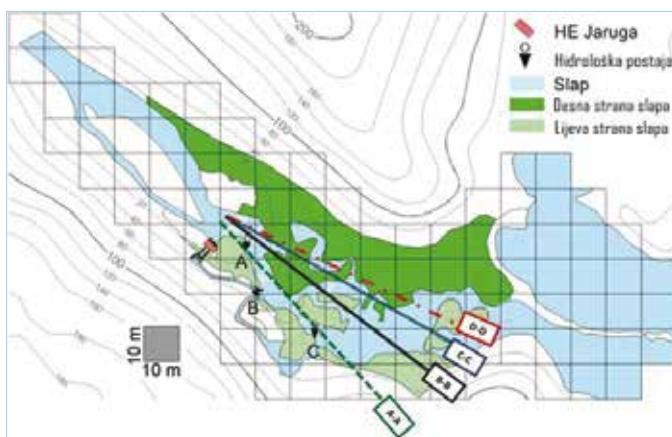
Slika 1: Situacija SB-a na kojoj su naznačeni položaji: hidroloških postaja Nacionalni park (A), Skradinski buk gornji (C) i zahvat vode za HE Jaruga (B), položaj HE Jaruga, 4 poprečna presjeka (A-A; B-B; C-C; D-D)

Sam SB ima 17 stepenica raspoređenih na dužini od oko 800 m. Širina slapa mijenja se u rasponu od 200 m do 400 m (Bralić, 2006.). Širina slapa se uglavnom sužava idući nizvodno, što je moguće uočiti sa [slici 1](#) na kojoj je ucrtana situacija SB na kojoj su naznačeni položaji hidroloških postaja Skradinski buk gornji (slovom C), Nacionalni park (slovom A) i zahvat vode za HE Jaruga (slovom B), kao i položaj same HE Jaruga na dnu slapa (Škarica, 1990.). Tamno zelenom bojom označen je desni viši dio slapa, dok je svjetlozelenom bojom označen lijevi niži dio slapa. Na [slici 1](#) ucrtani su i položaji 4 uzdužna presjeka kroz SB koji su prikazani na [slici 2](#). Uočava se da je na pojedinim mjestima lijeva strana slapa za 5 do 10 m niža od desne. Vegetacija na desnoj strani slapa znatno je viša od one na lijevoj strani. Plavom su bojom označeni dijelovi slapa preko kojih se pri srednjim i nižim vodostajima odvija tečenje vode. Treba napomenuti da kod velikih voda i protoka viših od oko $200 \text{ m}^3 \text{ s}^{-1}$ voda teče preko cijele površine slapa te se s desne više strane slapa preljeva na lijevu nižu.

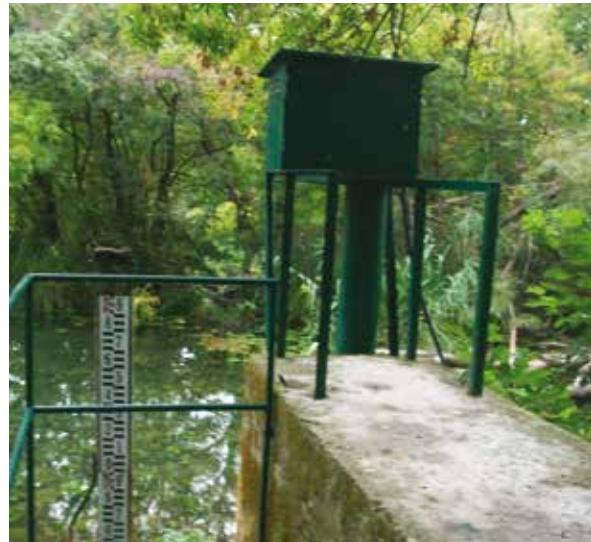
Slika 3: Limnograf vodomjerne postaje Skradinski buk gornji snimljen 6. listopada 2015. (snimila: T. Roje-Bonacci)

Od 1935. godine postaja Skradinski buk gornji se nalazila na lijevoj obali Krke, uzvodno od buka. Vodokaz je bio drveni, vertikalni, raspona 0-300 cm, kota nule je "0" = 45,49 m n. m. Nakon Drugog svjetskog rata, dana 03. travnja 1946. postavljena je nova, vertikalna, jednodijelna

vodokazna ploča raspona od 0 do 200 cm, izrađena od lijevanog željeza, pričvršćena na hrastovom pilotu, okrenuta prema lijevoj obali. Kota nule postavljena je na visinu kote nule ranijeg vodokaza. Lokacija stанице je oko 300 m uzvodno od slapova Krke. Dana 2. lipnja 1959. uz vodokaz je postavljen i limnograf otočnog tipa. Kontrolnim nivelmanom dana 20. prosinca 1975. korigirana je kota nule vodokaza na vrijednost koja je i danas aktualna te iznosi "0"=45,40 m n.m. Dana 18. prosinca 2007. postavljen je elektronski limnograf OTT-Thalimedes te je uspostavljena daljinska dojava vodostaja.

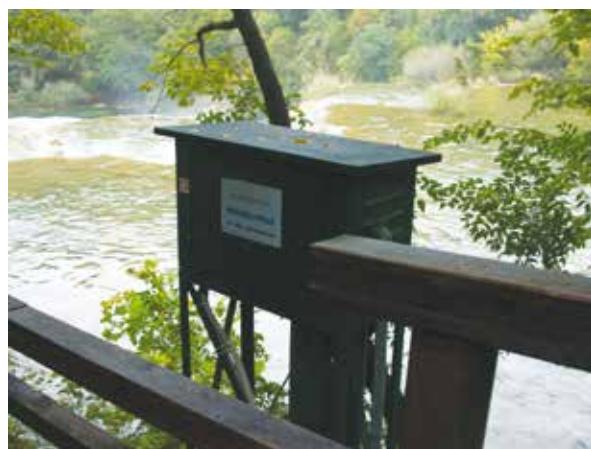
Slika 4: Limnograf vodomjerne postaje Nacionalni park snimljen 6. listopada 2015. (snimila: T. Roje-Bonacci)

Dana 8. lipnja 1989. uspostavljena je limnografska postaja Nacionalni park na najvećem slalu SB-a, oko 1 km nizvodno od postaje Skradinski buk gornji. Ova limnografska postaja bilježi svaku promjenu dotoka na slap koja nastaje uslijed uzvodnog uzimanja vode za HE "Jaruga" kao i uzvodnog uzimanja vode za vodovod grada Šibenika. Dana 25. srpnja 2007. izvršen je kontrolni nivelman te je izmjerena današnja vrijednost kote nule koja iznosi "0"=12,624 m n.m. Dana 3. rujna 2009. uspostavljena je daljinska dojava vodostaja.

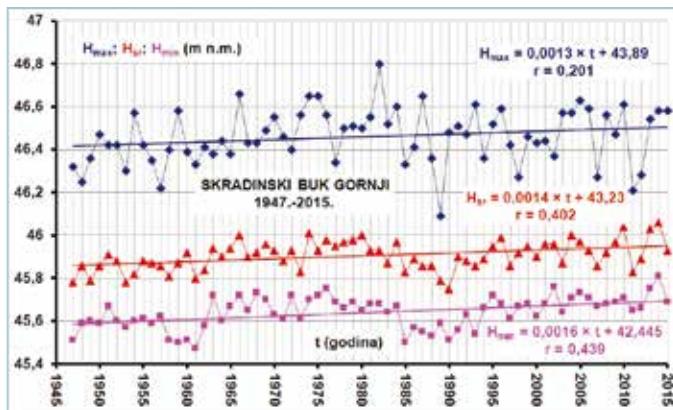
Slika 5: Grafički prikaz nizova karakterističnih godišnjih vodostaja (minimalnih, srednjih i maksimalnih) opaženih na postaji Skradinski buk gornji u razdoblju 1947.-2015. izraženih u apsolutnim kotama (m n.m.)

Na [slici 5](#) grafički su prikazana tri niza karakterističnih godišnjih vodostaja (minimalnih, srednjih i maksimalnih) izmjerena na postaji Skradinski buk gornji u razdoblju 1947.-2015. Na [slici 5](#) su ucrtane i linije linearnih trendova te njihovi analitički izrazi (pravci regresije dobiveni teorijom najmanjih kvadrata) kao i vrijednosti koeficijenta linearne korelacije, r . Kod sva tri analizirana vremenska niza uočava se postojanje trenda porasta. Pri tome koeficijent linearne korelacije za niz maksimalnih godišnjih vodostaja nije statistički značajan, dok je u slučajevima nizova minimalnih i srednjih godišnjih vodostaja značajan.

Već sama činjenica da postoje trendovi porasta vodostaja mjerena na ulazu u sedreni slap može se ocijeniti kao pozitivna pojava. Problem je samo naći znanstveno utemeljeno i argumentirano objašnjenje za taj proces. U hidrologiji se često trend porasta ili opadanja, prije svega minimalnih godišnjih vodostaja, povezuje s porastom ili opadanjem dna vodotoka kroz koji se odvija tečenje. U ovom je slučaju moguće da se radi o porastu dna u širem ili užem okolišu vodomjerne postaje Skradinski buk gornji. Drugo je pitanje, na kojeg je mnogo problematičnije naći pouzdan odgovor, je što je razlog tom porastu. Kako se radi o sedrenoj barijeri moguće je da je tijekom 69 godina kontinuiranog motrenja sedrena barijera u prosjeku porasla za oko 1,6 mm godišnje. Proces porasta sedrenih barijera u praktično identičnom razdoblju u iznosu između 1,35 do 1,5 mm godišnje opažen je na Plitvičkim jezerima (Srdoč et al., 1985.; Zwicker i Rubinić 2004.; Rubinić et al., 2008.; Bonacci, 2013.). Osim navedenog ne smije se isključiti niti mogućnost da se radi o taloženju suspendiranih čestica koje donose vodotoci Čikola i Krka ili čak o sustavnom tonjenju vodomjera. Bez obzira na to da se u ovom trenutku ne može sa sigurnošću utvrditi razlog trenda porasta dna na profilu vodomjerne postaje Skradinski buk gornji, sam se proces može prihvati kao pozitivan, ali je očito neophodno pokušati utvrditi njegov pravi razlog.

Vezano s izmjerjenim vodostajima na profilu postaje Skradinski buk gornji treba ukazati na činjenicu da je raspon vodostaja u razdoblju od punih 69 godina motrenja (1947.-2015.) izrazito malen, iznosi samo 1,33 m, te da se kreće od minimalnih 45,47 m n.m. izmjerena 1961. godine do maksimalnih 46,80 m n.m. izmjerena 1982. godine. Srednji godišnji vodostaji kretali su se u istom razdoblju u još užem rasponu od samo 31 cm. Minimalni srednji godišnji vodostaj izmjerjen je 1990. godine te je iznosio 45,75 m n.m., dok je maksimalni izmjerjen 2014. u vrijednosti od 46,06 m n.m. Razlog ovako malog raspona vodostaja je u velikoj širini vrha preljeva. U tom slučaju mali porast razine vode rezultira velikim porastom količine vode. Prosječni srednji godišnji vodostaj u cijelom razdoblju opažanja iznosi je 45,91 m n.m.

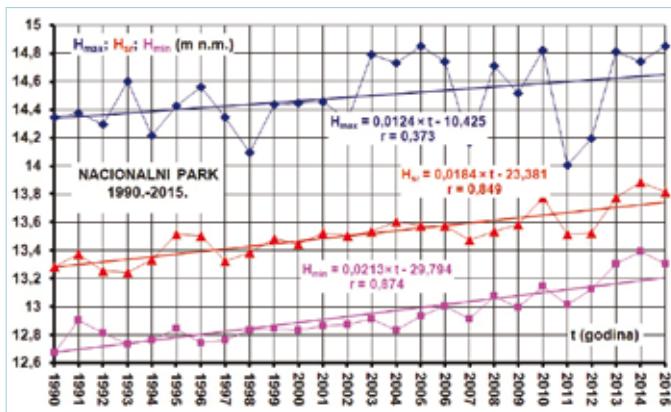
Slika 6: Grafički prikaz nizova karakterističnih godišnjih vodostaja (minimalnih, srednjih i maksimalnih) opaženih na postaji Nacionalni park u razdoblju 1990.-2015. izraženih u apsolutnim kotama (m n.m.)

Na [slici 6](#) grafički su prikazana tri niza karakterističnih godišnjih vodostaja (minimalnih, srednjih i maksimalnih) izmjerena na postaji Nacionalni park u razdoblju 1990.-2015. Na istoj su slici ucrtane i linije linearnih trendova kao i njihovi analitički izrazi (pravci regresije dobiveni teorijom najmanjih kvadrata) te vrijednosti koeficijenta linearne korelacije, r . Kod sva tri analizirana vremenska niza uočava se postojanje trenda porasta. Sva tri trenda su izraženija nego kod uzvodne postaje Skradinski buk gornji. Koeficijenti linearne korelacije u slučajevima nizova minimalnih i srednjih godišnjih vodostaja značajni su i vrlo visoki te prelaze vrijednost od $r=0,8$. Na profilu Nacionalni park u razdoblju 1990.-2015. raspon između minimalnog i maksimalnog vodostaja iznosio je 2,80 m, s tim da je minimalni vodostaj bio 12,67 m n.m. (1990.), a maksimalni 14,85 m n.m. (2005.). Srednji godišnji vodostaji kretali su se od minimalnog 13,24 m n.m. (1993.) do maksimalnog 13,88 m n.m. (2014.) s vrijednosti prosječnog srednjeg godišnjeg vodostaja od 13,51 m n.m.

Pri pokušaju objašnjavanja ovih rezultata treba uzeti u obzir da se radi o relativno kratkom vremenskom nizu od samo 26 godina. U tom razdoblju prosječni godišnji porast minimalnih godišnjih vodostaja je iznosio 2,13 cm, što predstavlja iznenadujuće visoku vrijednost. Zbog toga se čini da ju je teško objasniti isključivo porastom sedre na tom lokalitetu. Ako to predstavlja osnovni razlog, onda se radi o pozitivnom procesu. Međutim, procesi tečenja vode na ovom morfološki krajnjem složenom i nedovoljno izučenom slalu, ekstremno se hidrološki brzo mijenjaju. Hidrološka dinamika i njen utjecaj na cijeli prostor slala nisu poznati, tako da je u ovom trenutku nemoguće dati argumentirano i znanstveno utemeljeno objašnjenje spomenutog porasta. Kako bi se mogao dati takav odgovor, a on je nužan za održivo korištenje ovog vrijednog krškog fenomena, bit će neophodno organizirati sustavno mjerjenje njegovih morfoloških oblika tijekom nekoliko godina (višekratno tijekom raznih sezona godine) primjenom suvremenih tehnologija, kao npr. dronova.

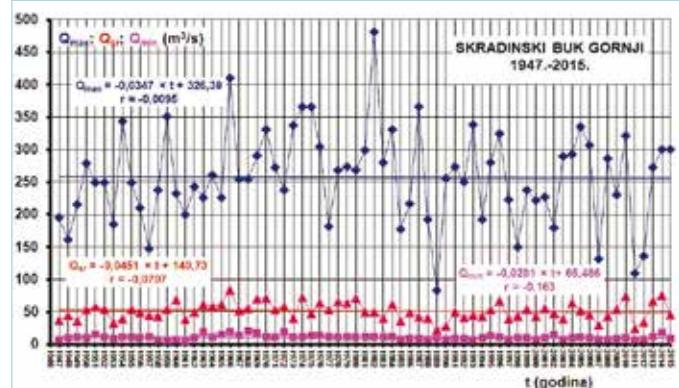
Slika 7: Grafički prikaz nizova karakterističnih godišnjih protoka (minimalnih, srednjih i maksimalnih) opaženih na postaji Skradinski buk gornji u razdoblju 1947.-2015. izraženih u m³ s⁻¹

Na slici 7 grafički su prikazani nizovi karakterističnih godišnjih protoka (minimalnih, srednjih i maksimalnih) opaženih na postaji Skradinski buk gornji u razdoblju 1947.-2015. izraženih u m³ s⁻¹. Na slici su ucrtane i linije linearnih trendova, upisani su njihovi analitički izrazi (pravci regresije dobiveni teorijom najmanjih kvadrata) kao i vrijednosti koeficijenta linearne korelacije, r. Kod sva tri analizirana vremenska niza uočavaju se trendovi opadanja, ali ni u jednom slučaju oni nisu statistički značajni.

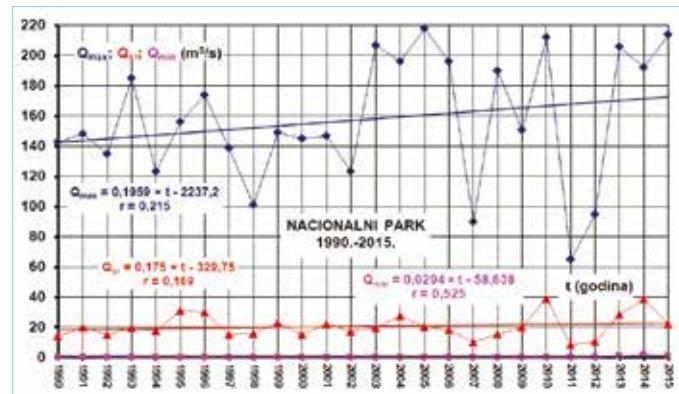
Slika 8: Grafički prikaz nizova karakterističnih godišnjih protoka (minimalnih, srednjih i maksimalnih) opaženih na postaji Nacionalni park u razdoblju 1990.-2015. izraženih u m³ s⁻¹

Na slici 8 grafički su prikazani nizovi karakterističnih godišnjih protoka (minimalnih, srednjih i maksimalnih) opaženih na postaji Nacionalni park u razdoblju 1990.-2015. izraženih u m³ s⁻¹. Na slici su ucrtane linije linearnih trendova, njihovi analitički izrazi (pravci regresije dobiveni teorijom najmanjih kvadrata) kao i vrijednosti koeficijenta linearne korelacije, r. Kod sva tri analizirana vremenska niza uočavaju se trendovi porasta. Donošenje pouzdanih zaključaka o njihovoj statističkoj značajnosti ograničeno je činjenicom što su vremenski nizi relativno kratki te se odnose na samo posljednjih 26 godina. Međutim, činjenica porasta se ne može zanemariti, ali ju je teško objasniti dijelom i zbog toga jer se ova mjerjenja odnose na protoke koje se javljaju samo na lijevom dijelu slala i to uzvodno od lokacije postaje Nacionalni park čija kota nule iznosi "0"=12,624 m n.m.

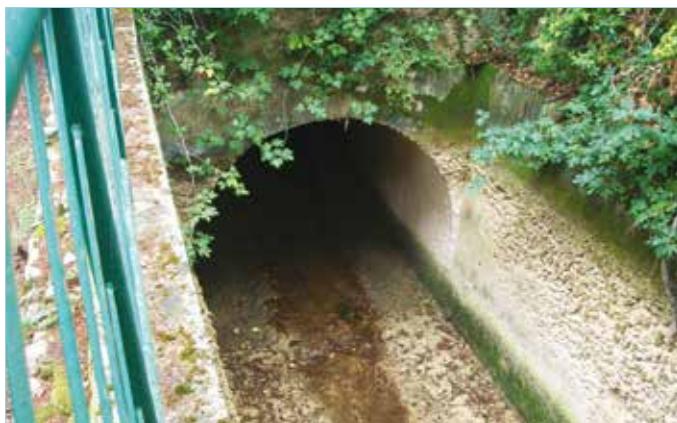
Slika 9: Dovodni tunel i kanal za HE Jaruga snimljeni 6. listopada 2015. U tom trenutku HE Jaruga nije radila (snimila: T. Roje-Bonacci)

Za opskrbu vodom Šibenika sa samog slapa se za sada koriste neznatne količine vode, pošto se glavnina vode koristi iz lokacije Torak koja se nalazi uzvodno od slapa u području rijeke Čikole. Do količina vode koje koristi HE Jaruga nismo mogli doći, iako smo ih tražili od nadležnih organa HEP-a, tako da nije bilo moguće izvršiti detaljnije proračune korištenjem izraza (1) i (2). Treba naglasiti činjenicu da se voda za pogon HE Jaruga odvodi na najnižoj koti 21,71 m n.m., dok najviša kota zahvata iznosi 25,30 m n.m., te da njen instalirani protok iznosi $31 \text{ m}^3 \text{ s}^{-1}$. Na [slici 9](#) nalazi se fotografija dovodnog tunela i kanala za HE Jaruga snimljena 6. listopada 2015. U tom trenutku HE Jaruga nije bila u pogonu.

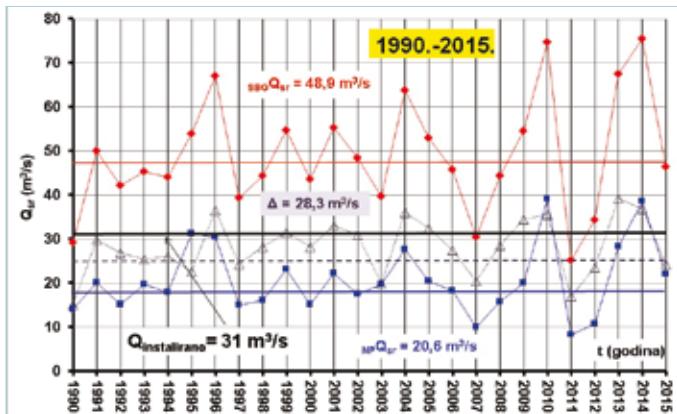
Slika 10: Zajednički grafički prikaz srednjih godišnjih protoka izmjerjenih na postajama Skradinski buk gornji i Nacionalni park kao i njihovih razlika, Δ , izmjerjenih u razdoblju 1990.-2015. izraženih u $m^3 s^{-1}$

Na slici 10 ucrtan je zajednički grafički prikaz srednjih godišnjih protoka izmjerениh na postajama Skradinski buk gornji, Q_{SBG} (crvena boja), i Nacionalni park, Q_{NP} (plava boja), kao i njihovih razlika, Δ (ljubičasta boja i crtkana linija), izmjerениh u razdoblju 1990.-2015., izraženih u $m^3 s^{-1}$. Na slici je debelom crnom linijom naznačena i vrijednost instaliranog protoka koja iznosi $31 m^3 s^{-1}$. Prosječna vrijednost razlike, Δ , u razdoblju od 26 godina iznosi $28,3 m^3 s^{-1}$, a kreće se od minimalnih $17,0 m^3 s^{-1}$ 2011. do maksimalnih $39,2 m^3 s^{-1}$ 2013.

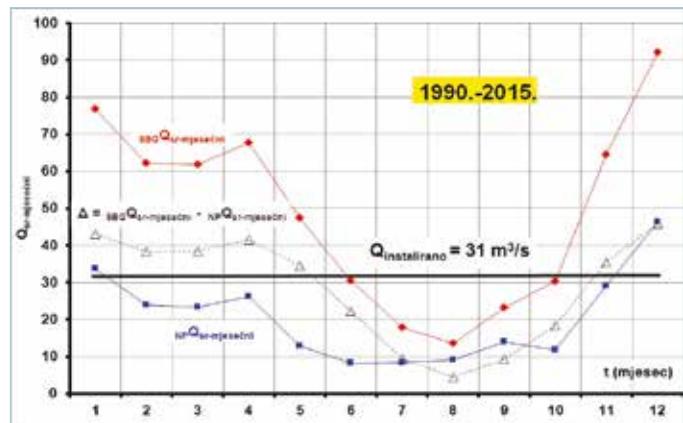
Slika 11: Zajednički grafički prikaz srednjih mjesečnih protoka izmjerjenih na postajama Skradinski buk gornji i Nacionalni park, kao i njihovih razlika, Δ , izmjerjenih u razdoblju 1990.-2015. izraženih u $m^3 s^{-1}$

Na slici 11 ucrtan je zajednički grafički prikaz srednjih mjesečnih protoka izmjerениh na postajama Skradinski buk gornji, Q_{SBG} (crvena boja), i Nacionalni park, Q_{NP} (plava boja), kao i njihovih razlika, Δ (ljubičasta boja i crtkana linija), izmjerениh u razdoblju 1990.-2015., izraženih u $m^3 s^{-1}$. Na slici je debelom crnom linijom naznačena i vrijednost instaliranog protoka koja iznosi $31 m^3 s^{-1}$. Iz ovog se prikaza može uočiti snažna promjenjivost hidrološkog režima dotoka vode na slap tijekom godine. Vidljivo je da je vodom najbogatiji mjesec prosinac, a da je kolovoz najsušniji. Ujedno je važno uočiti da je u razdoblju od pet mjeseci godišnje, od lipnja do studenog, prosječni mjesечni srednji protok izmjerjen na postaji Skradinski buk gornji u razdoblju 1990.-2015. niži od instaliranog protoka.

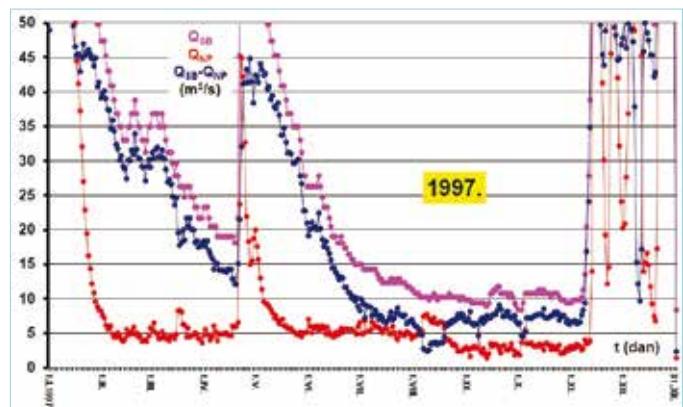
Slika 12: Zajednički grafički prikaz srednjih dnevnih protoka izmjerjenih na postajama Skradinski buk gornji i Nacionalni park, kao i njihovih razlika izmjerjenih u razdoblju od 1. I. do 31. XII. 1997. izraženih u $m^3 s^{-1}$

Na slici 12 nalazi se zajednički grafički prikaz srednjih dnevnih protoka izmjerениh na postajama Skradinski buk gornji, Q_{SB} (ljubičasta boja), i Nacionalni park, Q_{NP} (crvena boja), kao i njihovih razlika, $(Q_{SB} - Q_{NP})$ (modra boja), izmjereni u razdoblju od 1. I. do 31. XII. 1997. godine, izraženi u $m^3 s^{-1}$. Na slici 13 nalazi se identičan prikaz kao i na slici 12, s tim da se ovaj odnosi na razdoblje od 1. I. do 31. XII. 2014. godine. Važno je naglasiti da su vrijednosti srednjih dnevnih protoka u oba slučaja ucrtane samo do $50 m^3 s^{-1}$.

Iz prikaza danog na slici 12 moguće je uočiti da je tijekom 1997. godine protok na postaji Nacionalni park u vrlo dugom razdoblju, od početka veljače do kraja travnja pa potom od kraja svibnja do sredine studenog, bio vrlo nizak, ispod $6 m^3 s^{-1}$. U razdoblju od početka kolovoza do početka studenog dotok na slap kontroliran postajom Skradinski buk gornji bio je također nizak te se kretao oko vrijednosti od $10 m^3 s^{-1}$. Situacija na slici 13 pokazuje sasvim drugačije odnose protoka na dvije hidrološke postaje. Uočava se da je u razdoblju od početka lipnja do kraja kolovoza protok na postaji Nacionalni park bio gotovo identičan protoku na postaji Skradinski buk gornji.

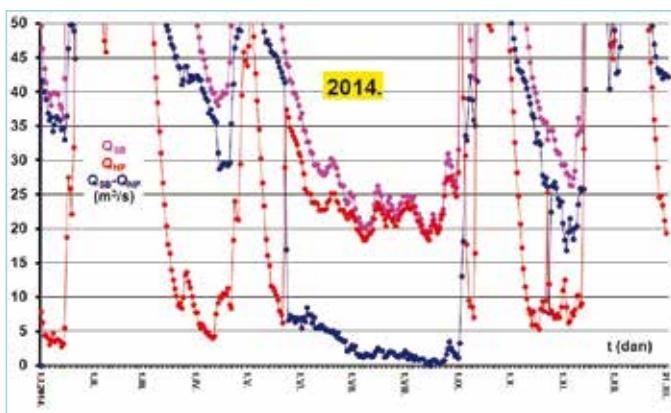
Slika 13: Zajednički grafički prikaz srednjih dnevnih protoka izmjerjenih na postajama Skradinski buk gornji i Nacionalni park kao i njihovih razliku izmjerjenih u razdoblju od 1. siječnja do 31. prosinca 2014. izraženih u $\text{m}^3 \text{s}^{-1}$

Jedno od mogućih i logičnih objašnjenja za ovako različite vrijednosti odnosa protoka u dvije analizirane godine na dvije hidrološke postaje moglo bi se tražiti i eventualno naći u radu HE Jaruga. Moguće je da je tijekom 1997. godine ova hidroelektrana koristila i tijekom ljeta gotovo sve raspoložive količine voda koje su joj stajale na raspolaganju, dok tijekom 2014. godine ili nije radila ili je vodila mnogo više brige o tome da slap ne ostane bez vode.
