# ZAŠTITA PROMETNICA I SUDIONIKA U PROMETU OD ODRONA KAMENJA

<sup>90</sup>Vjekoslav Budimir, ing.građ., <sup>91</sup>mr.sc. Aron Vogel i <sup>92</sup>doc.dr.sc. Želimir Ortolan

**Primjer idejnog rješenja zaštite od odrona na lokaciji «Raspadalice» kod Buzeta u Istri**

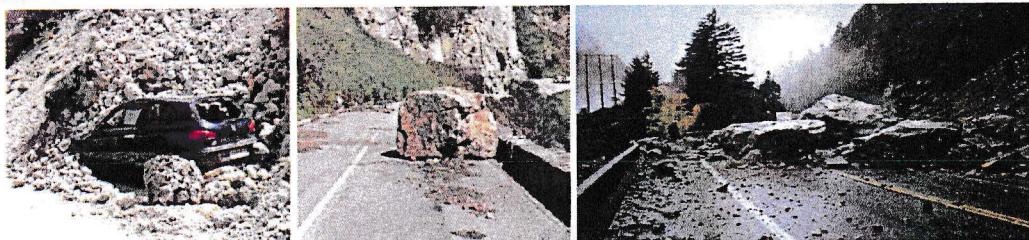
Slike 1 – 3. Odroni kamenja s vidljivim i mogućim posljedicama šalju jasnu poruku projektantima i sudionicima u prometu.

Uzrok odronu kamena može biti više faktora: geološki sastav, nepovoljan položaj slojeva i izlomljeno stijenskog masiva, ispuna pukotina glinovitim materijalom niske posmične čvrstoće, obilne kiše i oluje uzrokovane promjenom klime, procjedna i podzemna voda koje povećavaju porne pritiske u masivu, zamrzavanje vode u glinovitoj ispuni pukotina i u prslinama, razne dinamičke pobude (potres, miniranje, prolaz težih tereta, ...), kretanje životinja i ljudi na kosinama i padinama, te antropogeni zahvati u stijeni pri izgradnji prometnica i sječa stabala. Neke posljedice odrona prikazane su slikama 1-3.

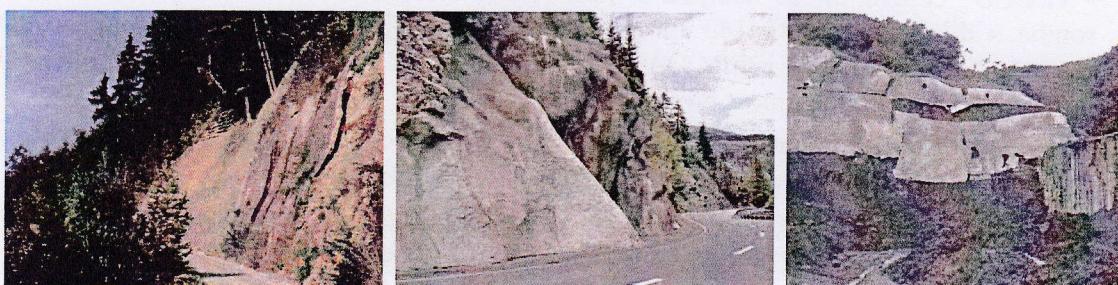
*Slike 4 – 6. Primjeri zaštite pokosa mlaznim betonom. Na slikama se dovoljno jasno zapažaju loše strane primjenjene zaštite.*

- *Mlazni beton (torkret)* skup je te estetski i ekološki neprihvatljiv način spriječavanja odrona kamena. Trajinost mu je ograničena zbog zatvaranja povremeno prisutnih vodenih džepova iza takve vrste oblage, te smrzavanja vode i djelomičnog ispiranja podloge ispod oblage. Primjeri takve zaštite, na kojima se vide i loše strane rješenja, prikazani su na slikama 4-6.
- *Razne geomreže i pocinčane mreže* upitne su čvrstoće za potrebne barijere, kratkotrajna im je otpornost na koroziju i slabo su rješenje unatoč tomu što su jeftine.
- *Armiranobetonski zidovi* su skupo rješenje, sistem je neelastičan te su kod jačeg udara moguće destrukcije i oštećenja zida. Rješenje je estetski i ekološki neprihvatljivo.
- *Armiranobetonske galerije* predstavljaju veoma skupa i, ekološki neprihvatljiva rješenja.

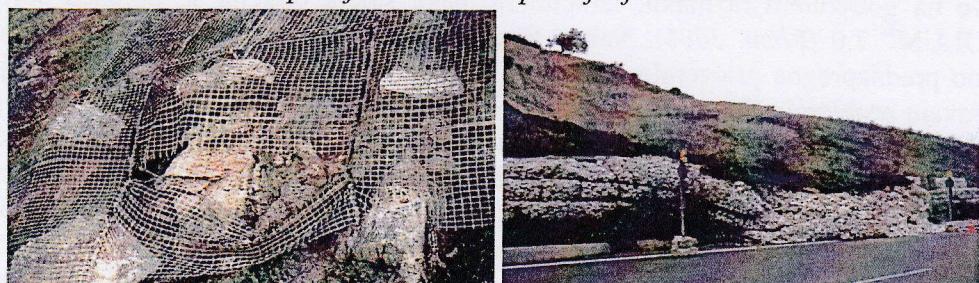
*Slike 7 – 8. Primjeri zaštite pokosa geo i pocinčanim mrežama. Desno je gabionski zid, koji nije izdržao potisak nestabilne mase. Ima malu zapreminsku težinu, i to mu je osobito slaba strana.*

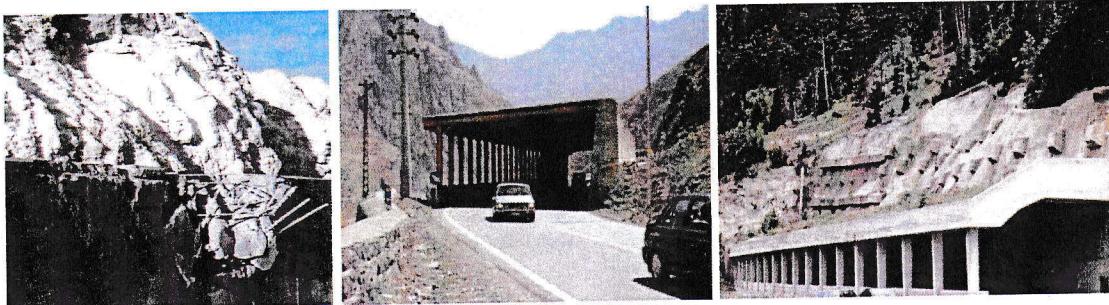
Slike 9 – 11. Armiranobetonski zid (9 - lijevo) i armiranobetonske galerije (10 – sredina, 11 - desno). Zid zbog neelasticnosti očito nije izdržao udar kamena.

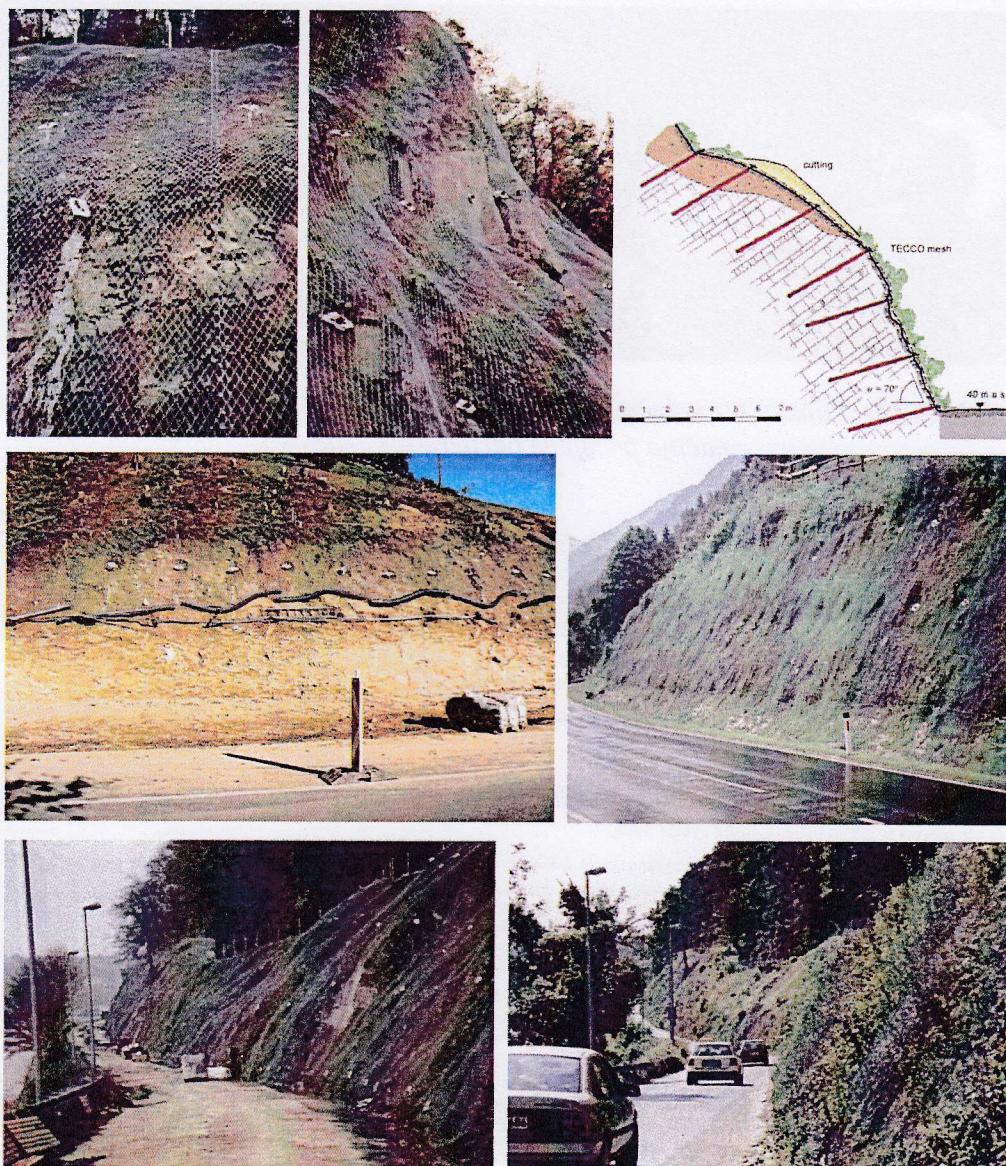
*Slike 12-18. Primjeri aktivne zaštite zaštite pokosa od odrona kamena i površinske erozije s nekim detaljima izvođenja.*

- TECCO® čelične mreže debljine 3 mm, visoke čvrstoće ( $1770 \text{ N/mm}^2$ ), okaca oblika romba s dijagonalama 83x143 mm i unutrašnjeg radijusa 65 mm, s antikorozivnom zaštitom GEOBRUGG SUPERCOATING® (sastoji se od 95% cinka i 5% aluminija -  $150 \text{ g/m}^2$ ) čime se njihova trajnost produžava i do 3 puta.
- Sidara za zemlju ili kamen kojima se mreža dodatno učvršćuje i pritišće na površinu, a također mogu služiti i za dodatnu stabilizaciju pličih slojeva tla.
- Pričvrsne pocinčane ploče oblika su romba. Pomoću pričvrsnih ploča dodatno se prednapreže mreža i tako postiže potrebna stabilnost plićeg dijela padine.

Sama instalacija TECCO® mreže vrlo je jednostavna, a održavanje je gotovo nepotrebno. Ovisno o vrsti terena, kosina se očisti od raslinja, a sidra se bušenjem postave na potrebnom razmaku. Izračun razmaka sidara obavlja se pomoću softwera RUUVOLUM® 7.0 (Flum, 2006). Nakon toga se mreža jednostavno položi na padinu, te dodatno prednapregne pričvrsnim pločama. Ovim načinom stabilizacije terena uspješno se rješavaju problemi plitkih deformacija na nestabilnom tlu, odroni kamenja, te ispiranje tla procjednom i oborinskom vodom, što u konačnici umanjuje i spriječava mogućnost izazivanja odrona. Zbog samog oblika mreže, vrlo je jednostavno ozelenjavanje padine prirodnim putem ili hidrosjetvom. Također postoji mogućnost sadnje manjih stabala i grmova, što ovaj proizvod čini estetski i ekološki prihvatljivim. Kod terena gdje postoji opasnost od ispiranja zemlje i sjemena trave, koristi se TECMAT trodimenzionalna polipropilenska podloga u TECCO mreži u zelenoj boji. Zbog svog trodimenzionalnog

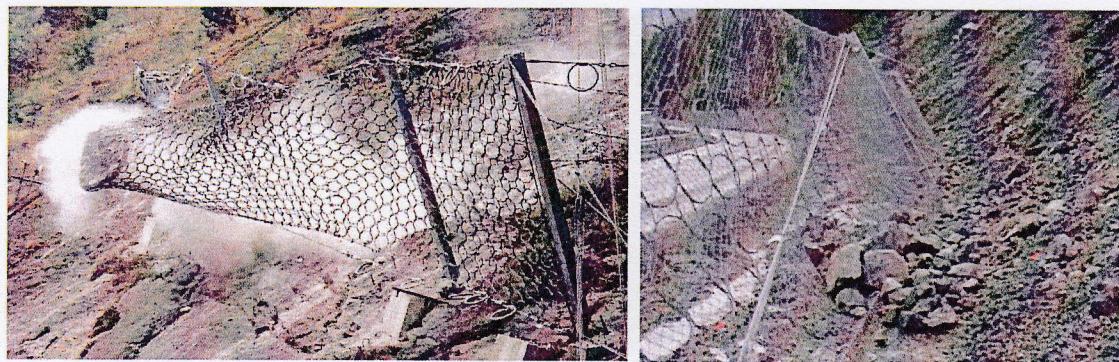
*Slike 20-21. Snimka trenutka udara kamenja u RXI-barijeru (20 – lijevo) i jedan od načina primjene barijere (21 – desno).*

*Pasivna zaštita* sastoje se u prihvatanju odronjenog kamenja barijerom s prstenastom mrežom i na taj se način štite prometnica i sudionici u prometu od odrona. Sustav pasivne zaštite prikazan je nizom detalja s pripadajućim opisom na slici 19. Detalj eksperimentalnog ispitivanja sustava RXI-barijere prikazan je na slici 20, a efikasnost samog sustava (te mjesta moguće primjene) u konkretnim slučajevima vidi se na slikama 21-28. Veoma zanimljiv način testiranja spomenutog sustava i dobivenih rezultata prikazali su *Gerber & Roth (2004?)* i *Züger & Haller (?)*. Detaljniji uvid u cijeli sustav

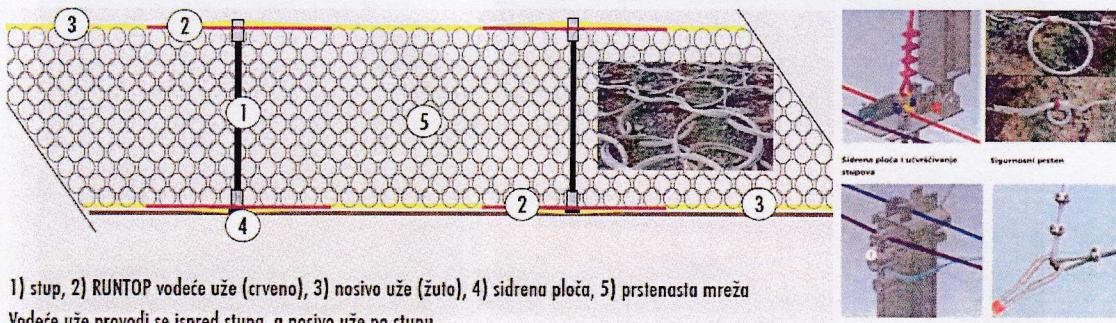
*Slika 19. Prikaz glavnih elemenata sustava pasivne zaštite od odrona kamenja pomoću RXI-barijere s prstenastom mrežom.*

1) stup, 2) RUNTOP vodeće uže (crveno), 3) nosivo uže (žuto), 4) sidrena ploča, 5) prstenasta mreža

Vodeće uže provodi se ispred stupova, a nosivo uže po stupu.

1 - STUP je čelični pocijančan. Jednostavno se montira u sidrenu ploču. Svi dijelovi po kojima klizi čelično uže su zaobljeni da ne bi došlo do oštećenja užeta.

2 - RUNTOP VODEĆE UŽE odvaja ovjes prstenaste mreže – barem djelomično – od glava stupova, sidrenih ploča, sidara, zadržne i zatezne užadi. Mreža u slučaju nužde može stoga funkcionirati preko više polja barijere. Budući da ovaj „efekt zavjese“ povećava aktivan broj prstenova u području udara za min. 40%, mreža apsorbira više energije, a djelujuće sile optimalno se raspoređuju preko susjednih polja. Drugim riječima: sidra i komponente sustava odgovarajuće se manje opterećuju. Opisani sustav zaštite smanjuje građevinske troškove; s jedne je strane moguće primjeniti kratka sidra, a s druge strane može se smanjiti broj sigurnosnih prstenova. Tako je, primjerice, kod zaštitne konstrukcije duljine 40 do 60 m za udaru energiju do 500 kJ potrebno osam sigurnosnih prstenova.

3 - NOSIVO UŽE – postavlja se na gornji i donji dio barijere, te se na njega pričvršćuje prstenasta mreža.

4 - SIDRENA PLOČA - Bez obzira da li se radi o trošnjoj stijeni, betonskom temelju ili čvrstoj stijeni, sidrenu je ploču moguće brzo i jednostavno postaviti pomoću jednog, a najviše dva sidra. Kako bi se izbjegla oštećenja užadi, svи elementi za vođenje užeta na podnožju stupa su zaobljeni.

5 - ROCCO® PRSTENASTA MREŽA je središnji element barijere. Zaštitno djelovanje ROCCO® prstenastih mreža temelji se na 50-godišnjem kontinuiranom istraživanju. U njezinu razvoju utkana saznanja koja su stečena u terenskim testovima i u suradnji s međunarodnim ustanovama. Rezultat je uvjерljiv: zahvaljujući svom odljivom elastično-plastičnom ponasanju, ROCCO® prstenaste mreže znatno su nadmoćnije od konvencionalnih sustava. One same apsorbiraju energiju i time manje opterećuju usidrenja nego šesterostruke ovješene prstenaste mreže, dijagonalne mreže od užadi ili čista rješenja s mrežama od užadi. Kinetičku energiju kod nekog događaja prvo smanjuju zbrojem deformacija svih prstenova. Pritom se uvođenje sila u mrežu, odnosno u čitav sustav, odvija ravnomjerno i bez ekstremnog opterećenja usidrenja. Osim toga, prstenasta mreža pričvršćena karikama u nekoliko se djelića sekundi skuplja iznad mesta udara: prstenasti snopovi koncentriraju se tamo gdje su najviše potrebbni (efekt zavjese).

Prstenovi ROCCO® mreža imaju promjer od 300 ili 350 mm. Oni se sastoje od čelične žice debljine od 3 mm i čvrstoće od min. 1770 N/mm<sup>2</sup>. Ovisno o planiranjo apsorpciji energije, u jednom se prstenu nalazi snop od 5 do 9 namota žice. Mreže su fleksibilne u svakom pogledu. Budući da se prstenovi mogu pomicati jedni u druge, mreža se prilagodava najrazličitijim konturama terena. Zaštitno djelovanje i funkcija ostaju očuvani čak i u slučaju kad je pri montaži potrebno izrezati dijelove mreže.

6 - SIGURNOSNI PRSTEN. Nosiva se užad bočno provodi kroz prstenasto savijene cijevi s prisnim čahurama, koje djeluju poput sigurnosnih prstenova. Sigurnosni se prstenovi kod većih događaja stežu i na taj način smanjuju preostale energije iz prstenaste mreže, ne oštećujući pritom užad. Aktiviranjem sigurnosnog prstena ne smanjuje se prekidno opterećenje užeta.

7 - SIDRO OD SPIRALNE UŽADI funkcioniра na principu - što se može saviti, to se ne lomi. Glava sidara je fleksibilna i stoga je neosjetljiva na udarce. Spiralno uže sastoji se od čeličnih žica čvrstoće od 1770 N/mm<sup>2</sup>. Ukratko, sidra od spiralnog užeta nadmoćnija su od uobičajenih štapnih sidara osobito zbog toga što su prikladna za uvođenje sila u smjerovima povlačenja, koji bez gubitka nosivosti mogu odstupati od osi bušotine za do 30 stupnjeva.

8 - GLAVA STUPA. Spojni svrnjaci (1) pojednostavljaju montažu nosive i vodeće užadi. Nosivi elementi su oblikovani tako da čuvaju uže, što se uostalom i isplati u slučaju nužde. Nakon odrona kamenja užad u pravilu ostaje neoštećena i može se nastaviti koristiti.

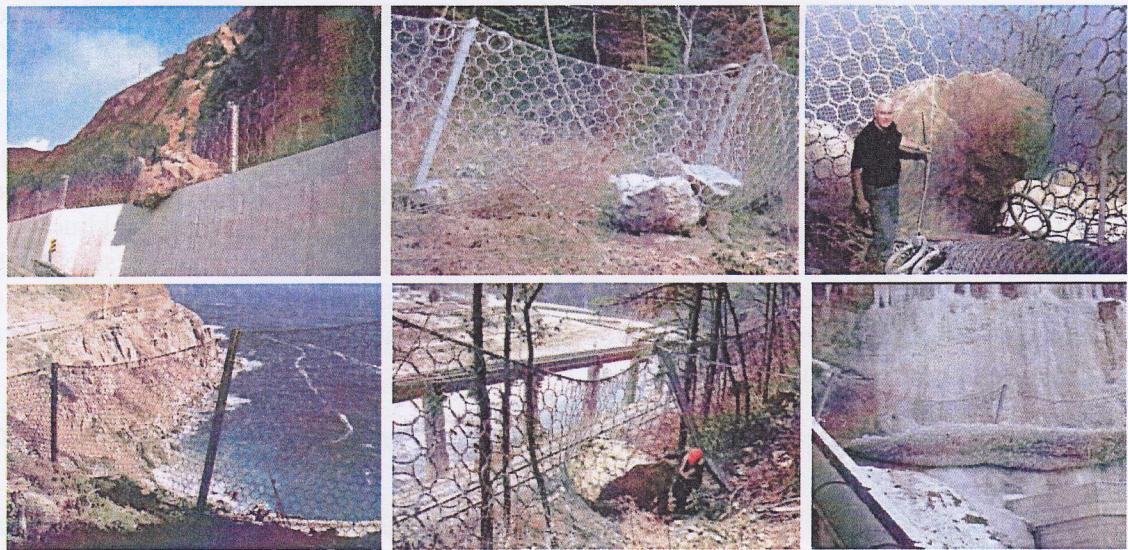
*Slike 22-27. Primjeri efikasnosti sustava RXI-barijera s mjestima njihove moguće primjene, u konkretnim slučajevima iz prakse.*

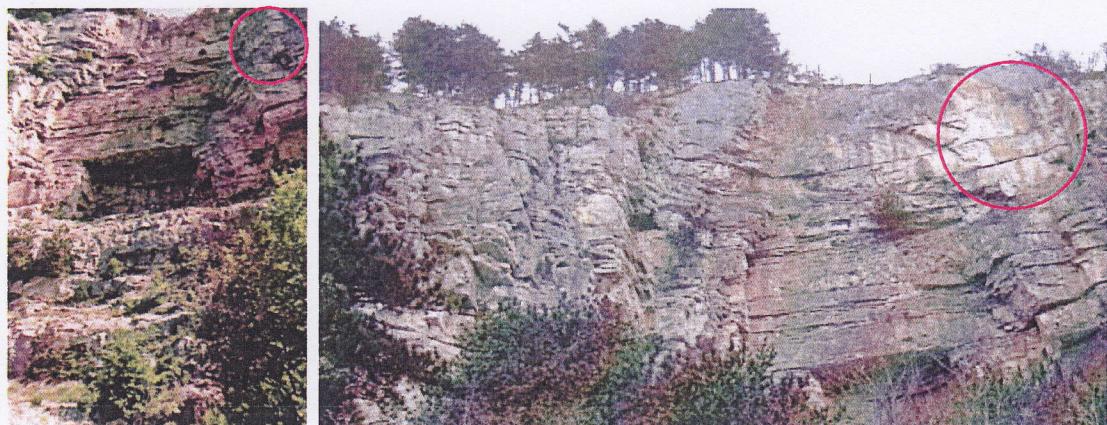
*Slike 28 – 29. Na slici 28 (snimljeno 1995. g.) vidi se detalj čela "Raspadalice" sa zaokruženim mjestom (isto mjesto zaokruženo je na slici 29, snimljenoj 2007. g.) s kojega se odronilo oko 500 m<sup>3</sup> stijenske mase u 1999. g. U zoni prikaza sa slike 28 alpinisti su pred više godina (prije 1995.) postavili eksploziv i minirali dio nestabilnih blokova.*

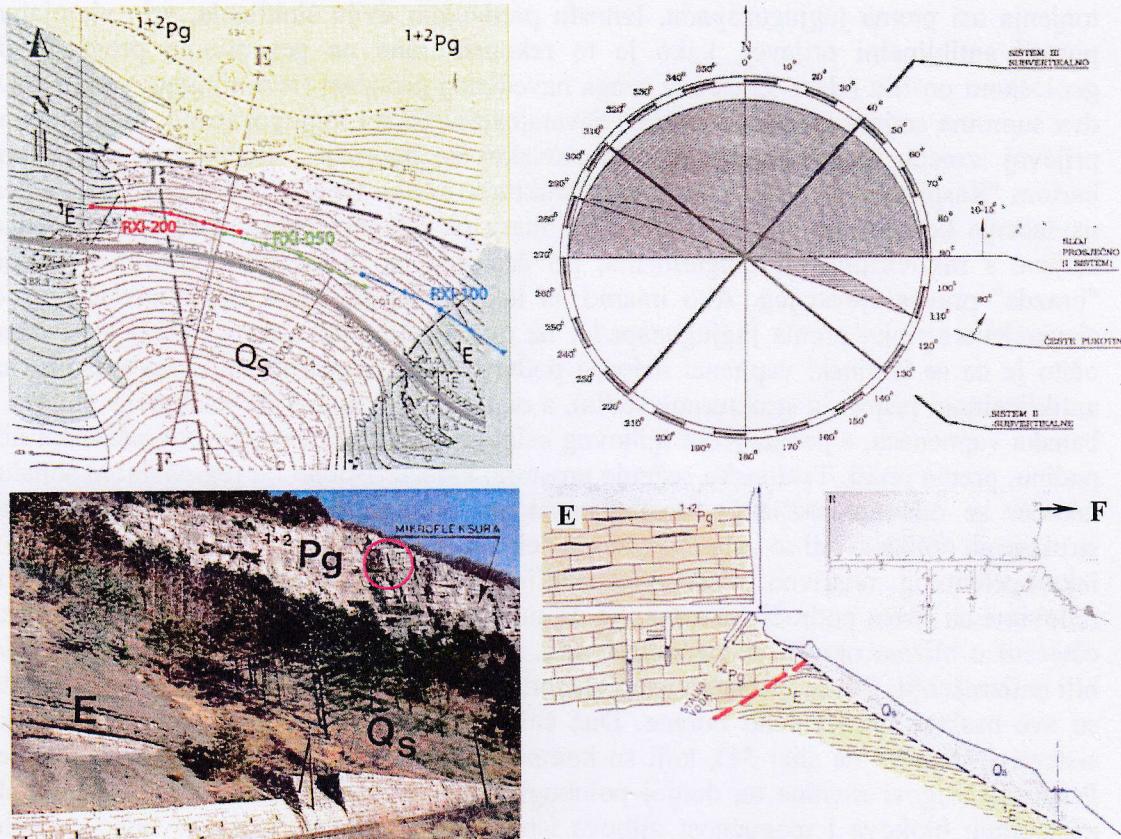
Slike 30 – 33. Geološka karta (sl. 30 - mjerilo je vidljivo iz stacionaža) s idejno predloženim položajem RXI-barijera, fotografija područja Raspadalice (slika 32 - zaokruženi detalj predstavlja mjesto iz 1999. g. otkinulo oko  $500 \text{ m}^3$  stijenskog materijala). Na slici 33 prikazan je generalni prognozni geološki profil E-F, a na slici 31 prikazan je dijagram kartiranih sistema pukotina. Šire područje Raspadalice (Plenićar, Polšak & Šikić, 1965., Šikić, Plenićar & Šparica, 1967) izgrađuju slojevi i banchi kozinskih vapnenaca sa slojevima ugljena ( ${}^1+{}^2\text{Pg}$ ), slojevi s rakovicama i globigerinama ( ${}^1\text{E}$ ) te obronačne tvorevine deluvijalnog i siparišnog podrijetla (Ortolan, 1995). Njihov položaj u strukturno-tektonskom sklopu jasno je vidljiv na gornjim slikama.

Istraživano područje nalazi se u blizini dodira dviju tektonskih jedinica: ljuskave strukture Čićarije i tršćanskog paleogenskog bazena. Benac i Jurak (1979) spominju da se na njihovom kontaktu proteže najznačajniji reversni rasjed, na potezu od Sočerge preko Črnice do Sv. Martina i dalje na jugoistok. Duž tog kontakta borani su i razlamani paleogenski vapnenci (na šire istraživanjoj lokaciji kozinski i miliolidni vapnenci), koji su navućeni na eocenske klastične naslage (na mikrolokaciji slojevi s rakovicama i globigerinama). Zalijeganje slojeva kozinskih vapnenaca je pri tome od jug-jugozapada prema sjever-sjeveroistoku, odnosno od jug-jugoistoka prema sjever-sjeverozapadu, generalno u padinu, kako je to prikazano na geološkoj karti (slika 30) i generalnom prognoznom geološkom profilu (slika 33).

Na čelu navlačenja oni tvore sinklinalu (kako se to zapaža i na slici 32, kojoj je pravac osi jug-jugozapad-sjever-sjeveroistok, sa smjerom tonjenja generalno prema sjever-sjeveroistoku. Slojevi s rakovicama i globigerinama (otkriveni su u usjeku na slici 32), odnosno snimljeni položaji slojeva u usjecima prije i iza Raspadalice, ukazuju na

generalno sinklinalnu strukturu, u području između stacionaža Km 36+400 i 36+700. Ova sinklinala, generalnog pružanja osi u pravcu sjeversjeveroistok-jugjugozapad, ima smjer tonjenja osi prema jugjugozapadu. Izmađu prethodnih dviju sinklinala, vrlo vjerojatno postoji antiklinalni prijevoj, kako je to rekonstruirano na generalnom prognoznom geološkom profilu (slika 33), pa iz svega navedenog proizlazi (rezimirajmo: sinklinala s dva suprotna smjera tonjenja – prema sjeversjeveroistoku i jugjugozapadu, i antiklinalni prijevoj između toga, u području čela navlake) da područje, obuhvaćeno geološkom kartom "Raspadalice", u biti predstavlja strukturno sedlo. Ono je nastalo kao posljedica navlačenja kompetentne krute vapnenačke mase na inkompotentne i plastične flišolike slojeve s rakovicama i globigerinama, pri čemu je na tom mjestu formirana dublja "brazda" pravca sjever-jug. Ako imamo na umu da je generalni smjer navlačenja od sjeversjeveroistoka prema jugjugozapadu, uz uvažavanje strukturnog položaja naslaga, očito je da se kozinski vapnenci najprije podvrgavaju komprimiranju i razlamanju (na antiklinainom prijevoju strukturnog sedla), a odmah zatim dolazi do relaksacije slojeva i banaka vapnenaca, s posljedicom njihovog osipavanja na čelu navlake i obrušavanja niz padinu, prema pruzi. Tektonsko suženje prostora, karakteristično i u regionalnom smislu, također se odrazilo različitim posljedicama na prisutne stijenske mase. Kinematika strukturnih oblika svodi se uglavnom na model odnosa kompetentnog krutog (vapnenca) i inkompotentnog relativno plastičnog medija (fliš) tijekom deformiranja. Istražnim radovima na širem području utvrđeno je da su vapnenci i flišolike naslage jače tektonski oštećeni u bližem okolišu navlačnog dodira, gdje su očito mehanički efekti navlačenja bili najizraženiji. Prema približno usaglašenom položaju slojeva, može se pretpostaviti da su sve naslage istovremeno borane. Duž čela navlake snimljeni su glavni pukotinski sistemi (prikazani na slici 31), koji su kompatibilni s globalnim tektonskim odnosima. Prikazani tragovi ravnina na donjoj polukugli jasno ukazuju na paralelepipedski oblik nestabilnih blokova i mogućnost njihova ispadanja uzduž subvertikalne litice na čelu navlake. Posebno je to potencirano detaljima litološke građe, slojevitošću (debljina i položaj slojeva te jasna diferencijacija slojnih ploha), mehaničkim stanjem stijenskog masiva i osnovnim značajkama pukotinskih sistema (ispuna, veličina zijeva, dužina i razmak pukotina te oblici pukotinskih ploha i njihova hrapavost). Kozinske vapnence uzduž strmog čela navlake izgrađuju debelo slojeviti do debelo bankoviti vapnenci s proslojcima ugljena debljine od nekoliko cm do nekoliko desetaka cm. Registriranim pukotinskim sistemima izdijeljeni su u paralelepipedске blokove, obično manje od  $1\text{ m}^3$ , ponekad do  $35\text{ m}^3$ . Kopanje podzemnih tunela za eksploraciju ugljena (dilatacija masiva oko otvora tunela), elastično ponašanje slojeva vapnenca i plastično ponašanje slojeva ugljena u vapnencima dovode do drobljenja stijenske mase i ispadanja blokova. Zijev pukotina je obično od 1 - 5 mm, nerijetko i  $>50\text{ mm}$  pa i 100 mm. Razmak pukotina obično iznosi između 600 i 2000 mm. Dužine pukotina su dekametarske. Plohe pukona su ravne do valovite, hrapave. Pukotine su uglavnom bez ispune, dijelom zalijećene kalcitom, rijetko s glinovltom ispunom - koja obično sadrži i sitno kršje matičnih stijena. Nestalni slojevi, ulošci i leće ugljena u kozinskim vapnencima, debljine nekoliko cm do nekoliko desetaka cm, od kojih su oni pri dnu čela navlake u bliskoj prošlosti i eksplorirani (ulazi u rudarska okna vide se na slikama 34 i 35). Komprimiranje naslaga na čelu navlake u području antiklinalnog prijevoja strukturnog sedla dovodi, između ostalog, i do akumulacije naprezanja, koja se oslobađaju pucanjem stijenske mase i drobljenjem slojeva ugljena, po mehanizmu sličnom "gorskom udaru".

Na temelju izvršenih analiza predloženo je rješenje za zaštitu od odrona iz litice pomoću tri barijere različitih kapaciteta apsorbacije energije odrona (500 kJ, 1000 kJ i 2000 kJ). Mjesto postavljanja RXI Rockfall barijera odabранo je na cca 70 m horizontalne udaljenosti od litice, kako je to prikazano na slici 30. Preciznija lokacija se treba odabrati na licu mjesta zbog same topografske situacije. Predložene barijere će moći uhvatiti velike stijenske blokove kao i velike količine odronjenog kamena. Procjena se temelji, između ostalog, na primjerima uspješnih rješenja obrane od odrona kamenja RXI-barijerama prikazanima na slikama u ovom radu.

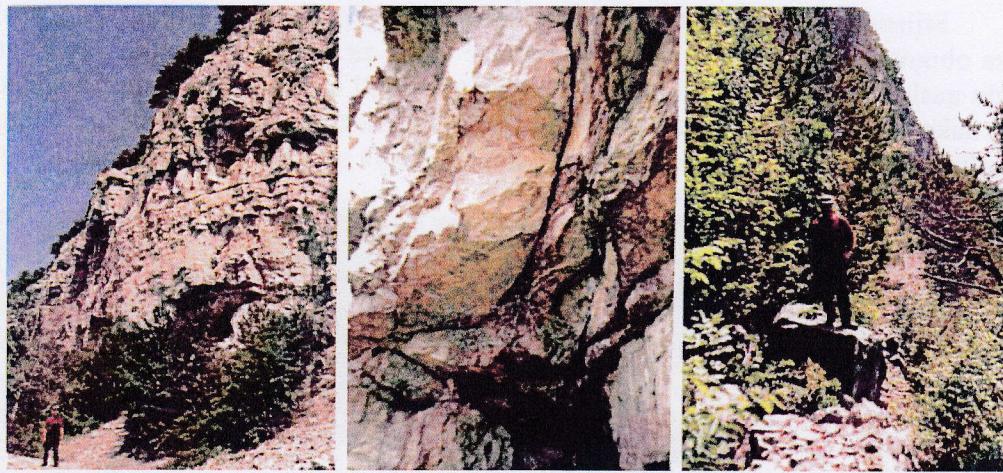
*Slika 34. Detalj čela navlake kozinskih vapnenaca sa slojevima ugljena.*

*Zapaža se napušteno rudarsko okno i brojni manji ili veći stršeći nestabilni paralelepipedski blokovi vapnenca. U dnu je mnoštvo kršja, kao produkt osipanja vapnenaca s čela navlake i zaostalih nakon eksploracije ugljena.*

*Slika 35. Jedan od ulaza u napuštena rudarska okna s debljim slojem ugljena u stropu. Ulaz je pri dnu čela navlake, u kozinskim vapnencima sa slojevima ugljena. Iznad okna vidi se nestabilni blok zapremnine oko  $35\text{ m}^3$ . U lijevom boku okna zapaženo je da se zbog koncentracije naprezanja javljaju brojne svježe subvertikalne prsline i pukotine.*

*Slika 36. Stari obrambeni nasip od rukom slaganih odlomaka i blokova kozinskih vapnenaca ispod čela navlake. Služi za zaustavljanje i zapriječavanje prolaza blokova odronjenih s čela navlake. Vidi se jedan blok zapremnine oko  $2\text{ m}^3$ , koji je oštetio dio nasipa, ali je nasip zapriječio njegovo daljnje kotrljanje po strmoj padini, prema pruzi. Položaj obrambenog nasipa u profilu ulaza u napuštena okna vidi se na generalnom geološkom profilu E-F (slika 33).*

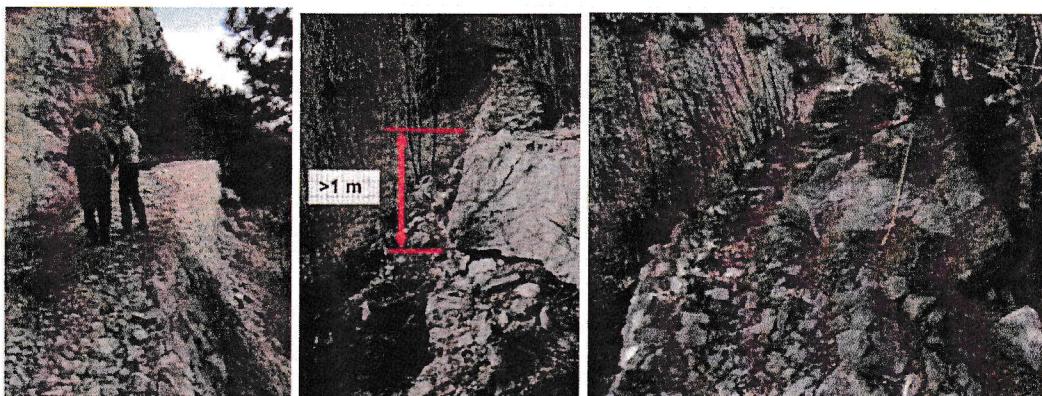
*Slike 37-39. Obnovljeni i nadvišeni kameni zid (materijalom od odrona iz 1999.g.), udar većeg bloka u stari zid i veliki blok ( $>3\text{m}^3$ ) vapnenca u starom zidu. Snimljeno tijekom stručnog pregleda specijalista iz Geobrugga u siječnju 2007. godine.*

Stijenska masa od otprilike  $500 \text{ m}^3$  kamena, od odrona iz 1999. godine, poslužila je za obnovu i nadvišenje dijela stare kamene brane za cca 1 m (v. sliku 37). U starom dijelu nasipa nađeni su veliki blokovi, vjerojatno ispali iz strmog čela navlake (slike 38-39), nakon čega su udarili u zid. Taj zid je u mogućnosti zadržati pasivnu energiju u slučaju novog odrona. To se može desiti kod ispadanja pojedinačnih stijena sa litice.

korektno procijeniti (slike 36, 38 i 39) energija udara na (u) stari zid. Kao što se vidi iz rezultata simulacije u tablici 1., energija udara u RXI-barijeru varira između 242 do 809 kJ, za blokove veličine do  $5 \text{ m}^3$ .

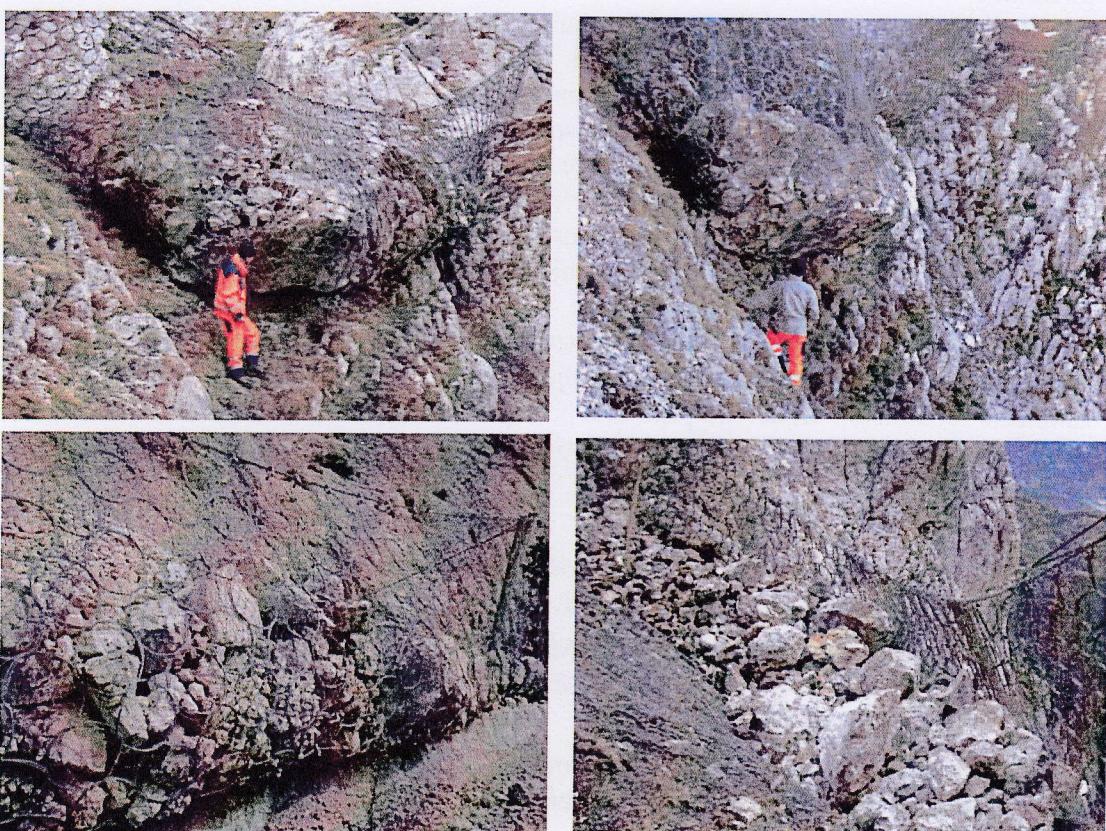
Slike 40-43. Sistem RXI-200 (2000 kJ) bez problema zaustavlja i hvata volumen stijenskih blokova veći od  $25 \text{ m}^3$  (2007., Kehlstein - Njemačka)
