INSTITUT ZA POVIJEST UMJETNOSTI

KONZERVATORSKA STUDIJA SA SMJERNICAMA ZA OBNOVU KUĆE
U ULICI FRANJE KUHAČA 23 U OSJEČKOJ TVRDI

Zagreb, 2017.

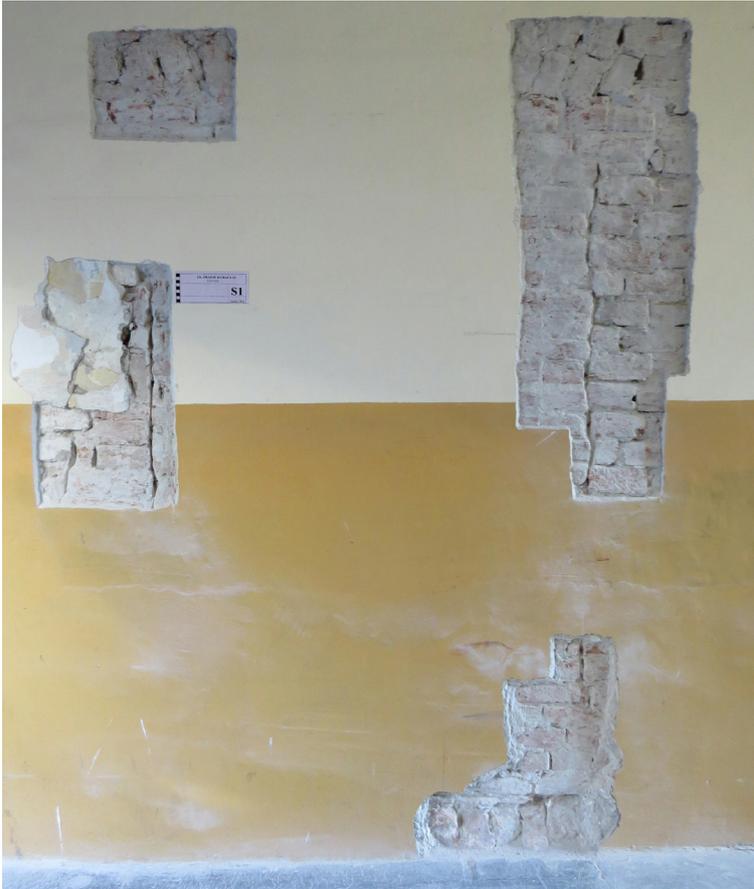
S1. Otkrivanje izvornih vrata u veži

Lokacija sonde: istočni zid ulazne veže

Zidno platno: otkriven stari sloj žbuke i više slojeva naliča od kojih je najstariji bijeli

Slojevi sonde: opeka, žbuka, nalič (bijeli, bijeli, sivi, svijetli oker), cementni glet 1 mm, nalič (svijetli oker, tamni oker), glet 3 mm, nalič (bijeli, tamni oker), glet 1 mm, nalič - svijetli oker

Predmetna sonda potvrdila je izvornu poziciju danas zazidanih vrata.

Na zidovima ulazne veže na nacrtu iz 1774. vidljive su zidne niše i vrata kao dodatni ulazi u prizemne prostorije s uličnim dućanskim otvorima na koljeno. Tijekom restauratorskih istraživanja u sondama S1 i S2 otkrivena su ta naknadno zazidana vrata, dok se južno od vrata na obje strane može razaznati obris zazidanih zidnih niša. Pod u veži bi je na višoj koti nego danas, što je vidljivo po kamenim bazama pilastara ulaznog portala veže koji danas više nisu u kontaktu s terenom, odnosno ispod njih je vidljiva zidana struktura od opeke. Također na nacrtu iz 1774. vidljivo je na presjeku i pročelju da je ispred uličnog portala bila formirana rampa u terenu kojom se pristupa veži odnosno građevini. Na prijelazu iz prostora veže u prostor trijema prizemlja javlja se visinska denivelacija u vidu jedne stepenice visine 10 – 15 cm. Pod trijema prizemlja izveden je od lijevanog terazza. Razina terazzo poda je visinu prve stube glavnog stubišta zgrade smanjila na 11 cm, dok su ostale stube visine 15 cm.

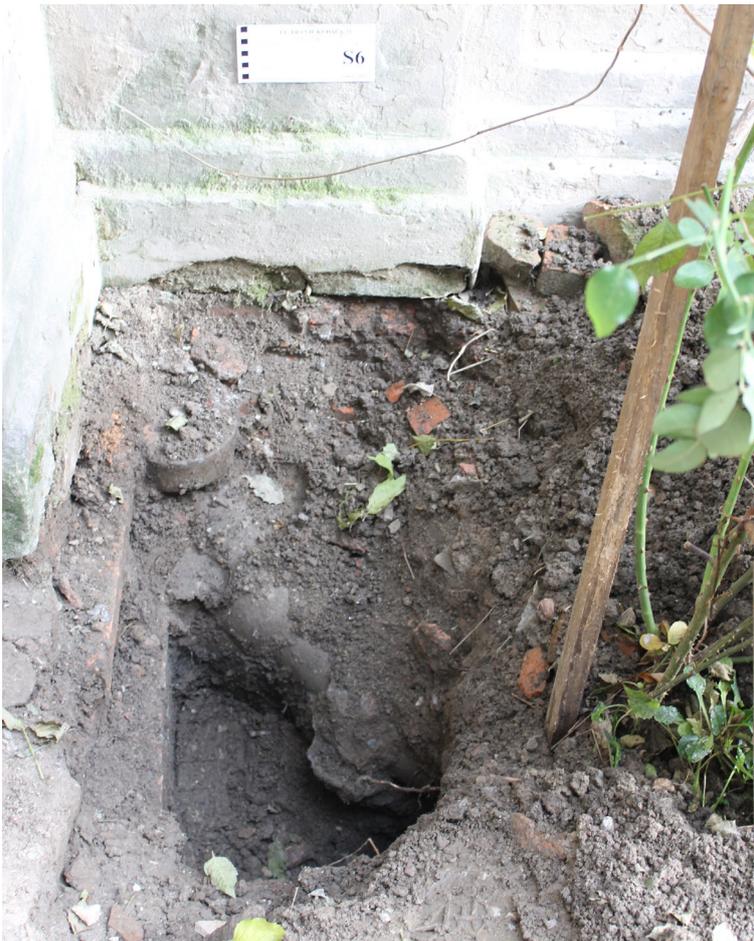
S6. Sonda u terenu – traženje bunara

Lokacija sonde: istočni ugao u dvorištu uz južno pročelje uličnog krila

Predmetna sonda nije rezultirala pronalaskom bunara ucrtanog na ovoj poziciji na povijesnom nacrtu iz 1774. godine.

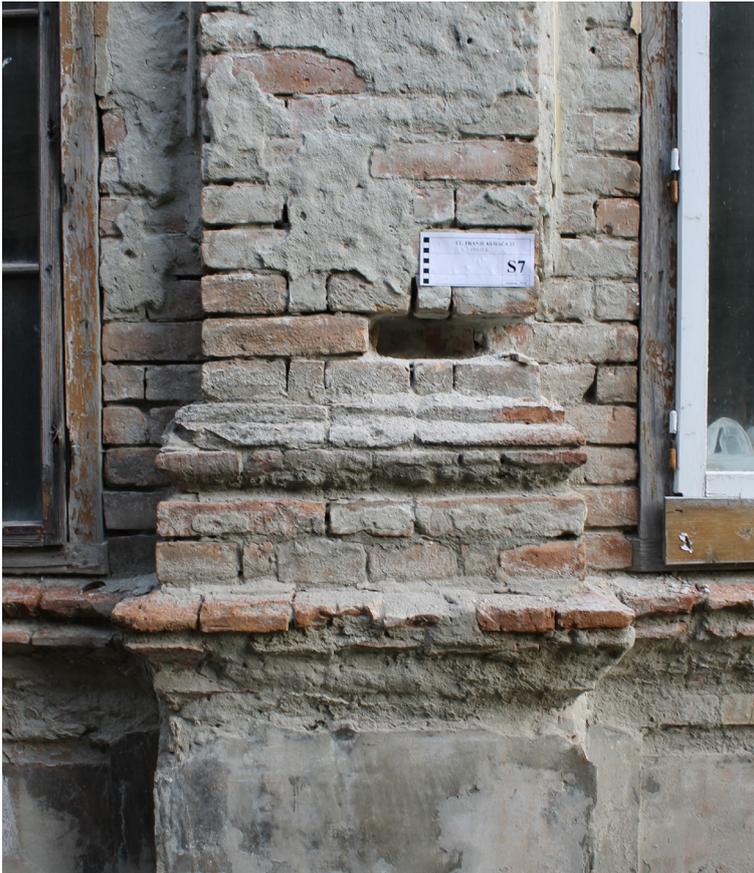
S7. Pilastar pročelja - traganje za zazidanim stupom okruglog presjeka

Lokacija sonde: istočno dvorišno pročelje - prizemlje

Način gradnje: pravilan zidarski vez

Predmetna sonda nije rezultirala pronalaskom stupa ucrtanog na ovoj poziciji na povijesnom nacrtu iz 1774. godine.

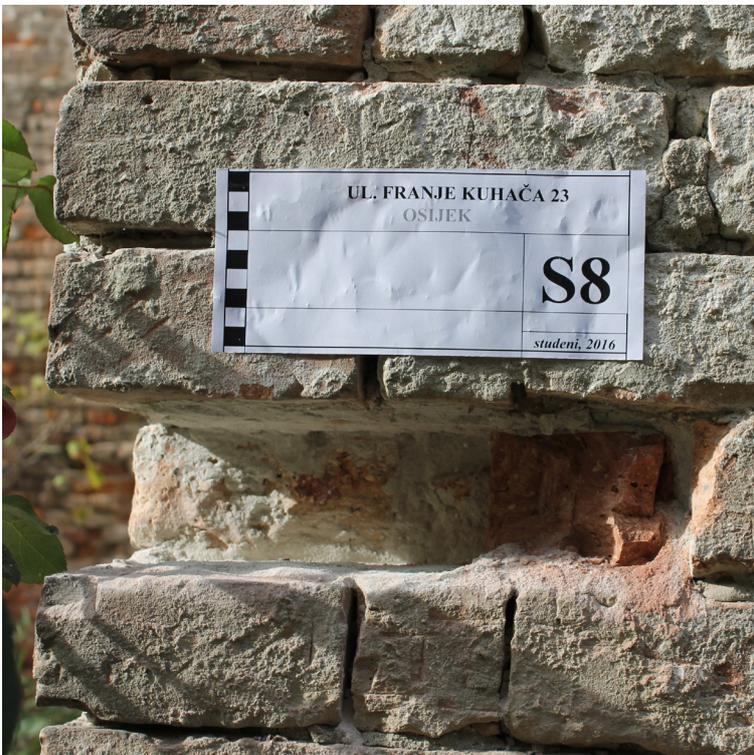
S8. Pilastar pročelja - traganje za zazidanim stupom okruglog presjeka

Lokacija sonde: zapadno dvorišno pročelje - prizemlje

Način gradnje: pravilan zidarski vez

Predmetna sonda nije rezultirala pronalaskom stupa ucrtanog na ovoj poziciji na povijesnom nacrtu iz 1774. godine.

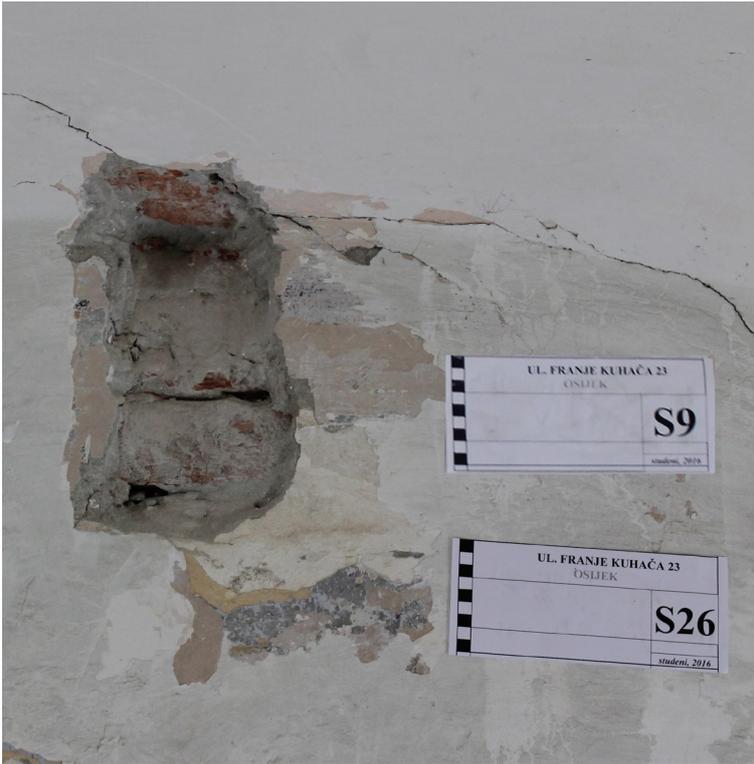
S9. Svod - zidarski vez opeke zida i svoda – želi se utvrditi da li je svod uzidan naknadno

Lokacija sonde: trijem - istočno krilo

Zidno platno: otkriveno više slojeva starijeg naliča od kojih je najstariji prljavo bijeli, zatim slijede rozi (smeđi), bež i završno bijeli nalič

Predmetna sonda nije u potpunosti jasno potvrdila da je svod trijema naknadno izgrađen. Međutim povijesni nacrt iz 1774. g. ukazuje na naknadno zidanje svodova zapadnog krila (trijema i prostorija). No, to nisu isti svodovi koje su danas prisutni na građevini, proporcije svodnih polja se razlikuju u odnosu na one prikazane na povijesnom nacrtu, također prisutne su dvostruke pojasnice na spoju dvorišnog i uličnog krila zgrade kojih nema na nacrtu iz 1774. godine.

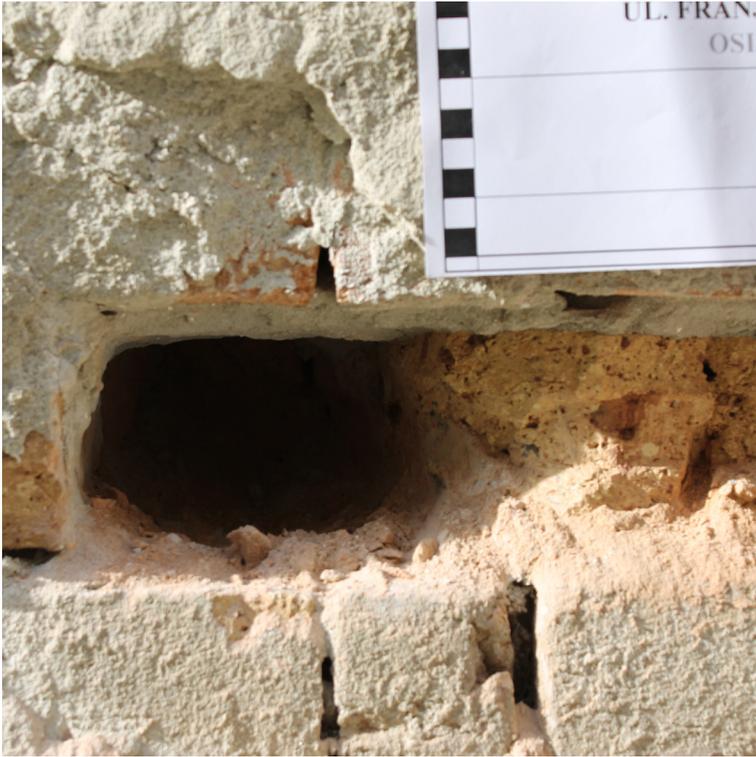
S14. Pilastar pročelja - traganje za zazidanim stupom okruglog presjeka

Lokacija sonde: zapadno dvorišno pročelje

Način gradnje: pravilan zidarski vez

Predmetna sonda nije rezultirala pronalaskom stupa ucrtanog na ovoj poziciji na povijesnom nacrtu iz 1774. godine.

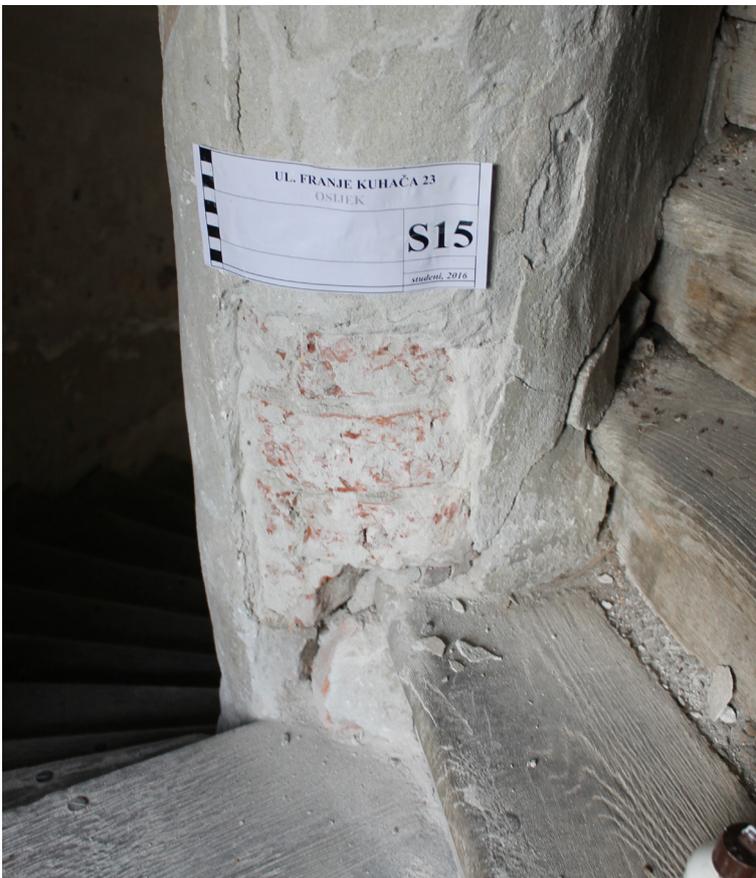
S15. Zavojito stubište – traženje zazidanog stupa okruglog presjeka s pročelja

Lokacija sonde: polukružno stubište istočnog dvorišnog krila

Način gradnje: pravilan zidarski vez

Predmetna sonda nije potvrdila pretpostavku da je kameni stup s pročelja ugrađen u zid stubišta.

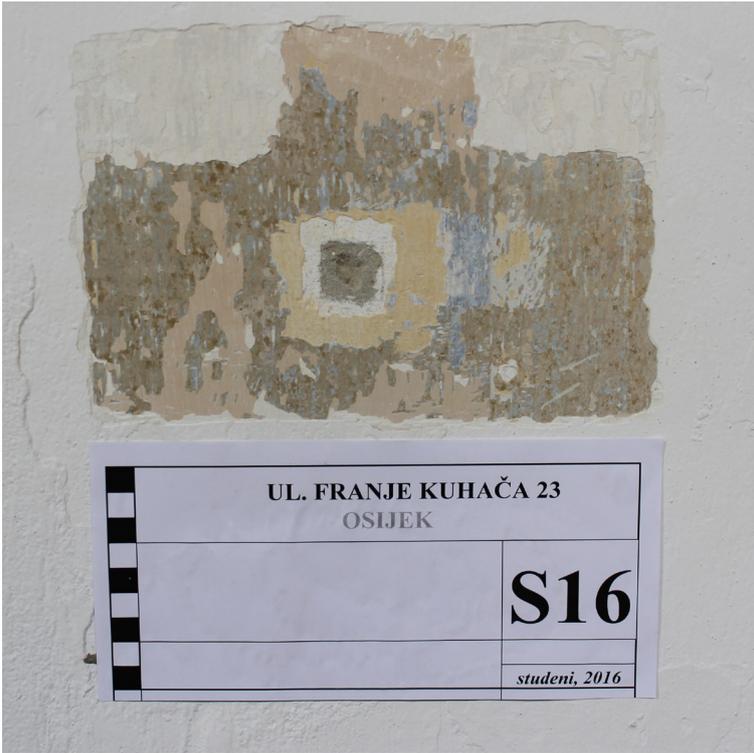
**S16. Hodnik zapadnog krila –
traganje za izvornim oslikom i
žbukom**

Lokacija sonde: zapadno krilo – kat,
zapadni zid trijema

Materijal gradnje: opeka, žbuka

Zidno platno: otkriveno više slojeva
starijeg naliča od kojih je najstariji bijeli,
zatim slijedi žuti, plavi, smeđi, rozi, bijeli,
svijetli oker i završni bijeli

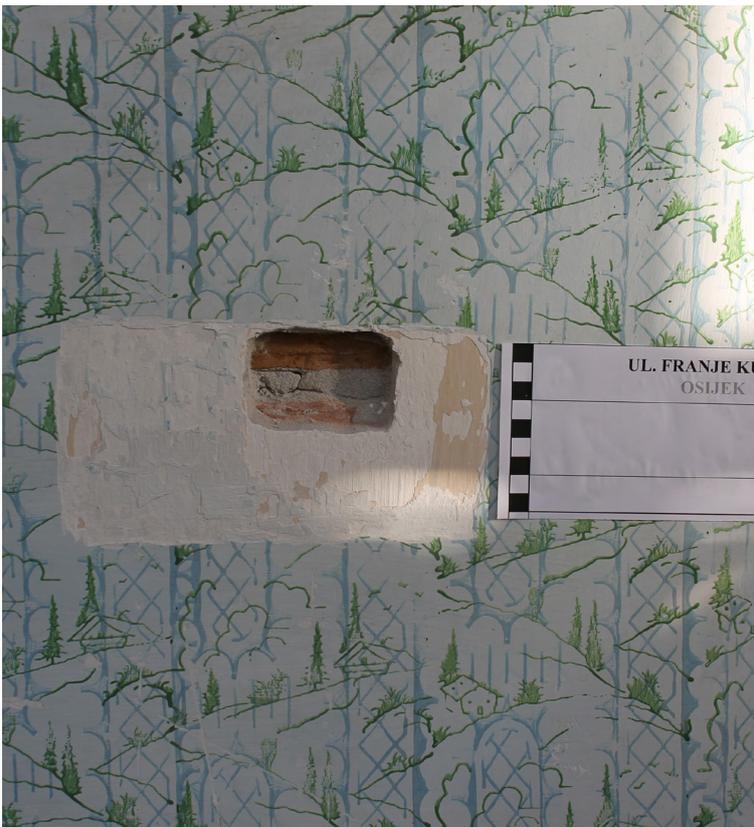
**S17. Hodnik istočnog krila –
traganje za izvornim oslikom i
žbukom**

Lokacija sonde: istočno krilo – kat,
istočni zid trijema

Materijal gradnje: opeka, žbuka

Zidno platno: otkriveno više slojeva
starijeg naliča od kojih je najstariji bijeli,
zatim slijedi bijeli, rozi, bijeli, sivi i
završno plavi s uzorkom

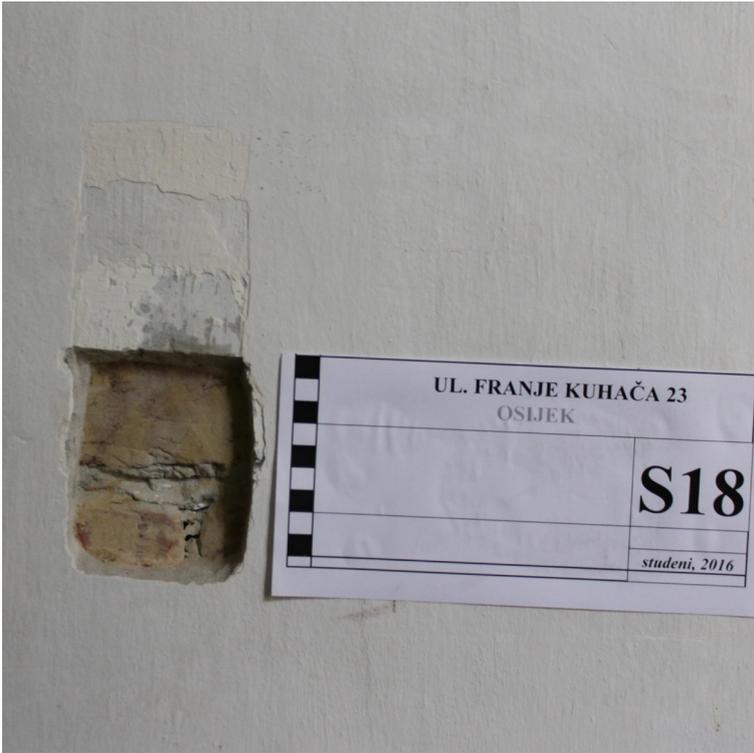
**S18. Hodnik sjevernog krila –
traganje za izvornim oslikom i
žbukom**

Lokacija sonde: trijem kat – zapadno od
ulaznih vrata u sobu 26

Materijal gradnje: opeka, žbuka

Zidno platno: otkriveno više slojeva
starijeg naliča od kojih je najstariji bijeli
(slonovača), zatim slijedi bijeli, bijeli, sivi,
svijetli oker i završno bijeli

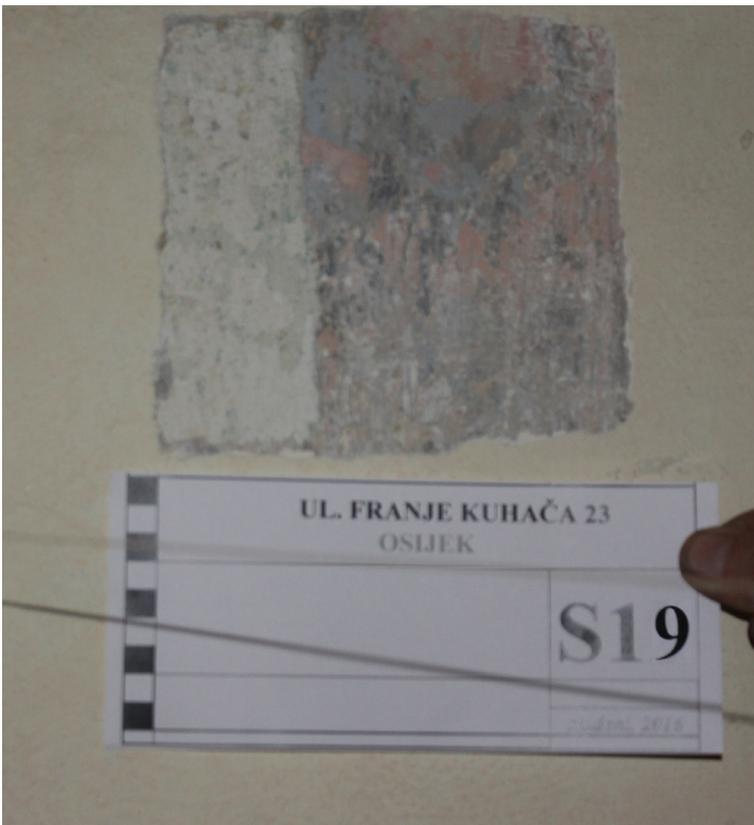
**S19. Traganje za izvornim oslikom
centralne dvorane**

Lokacija sonde: kat, soba 25, istočni zid

Zidno platno: otkriveno više slojeva
starijeg naliča od kojih je najstariji bijeli
(slonovača), zatim slijedi sivkasto zeleni,
rozi, sivkasto plavi, tamno sivi i završno
žuti nalič

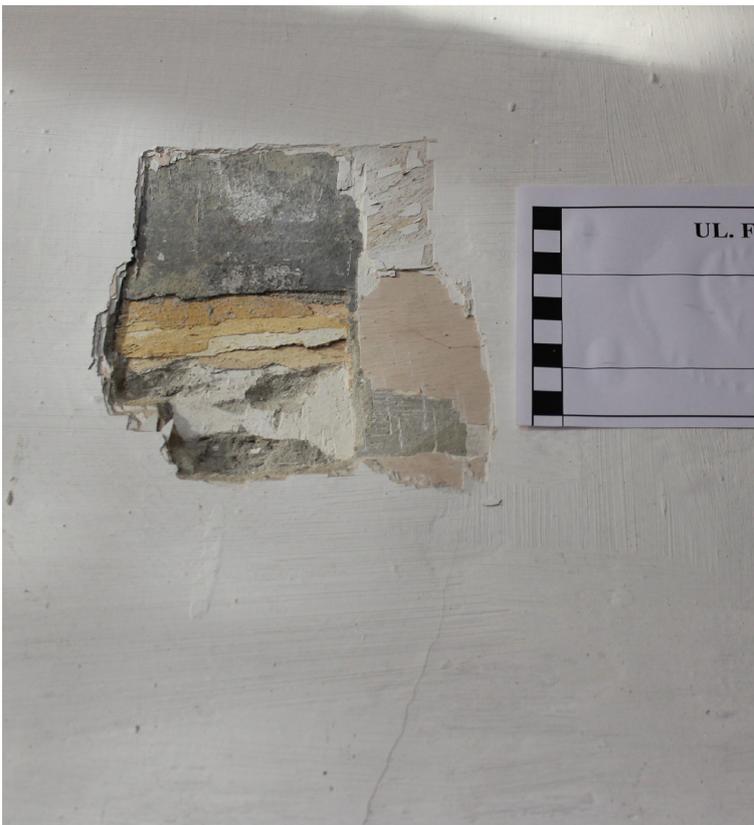
S25. Traganje za izvornim naličjem i žbukom

Lokacija sonde: trijem – prizemlje, zapadno dvorišno krilo – zapadni zid

Zidno platno: otkriveno više slojeva starijeg naliča od kojih je najstariji bijeli, zatim slijede svijetlo žuti, oker, sivi, rozi (smeđi), bež i završno bijeli.

Na zidu je prisutno znatno više slojeva naliča nego na svodu što potvrđuje konstataciju (utvrđenu i sondom br.9) da su svodovi naknadno ugrađeni na postojeći zid.

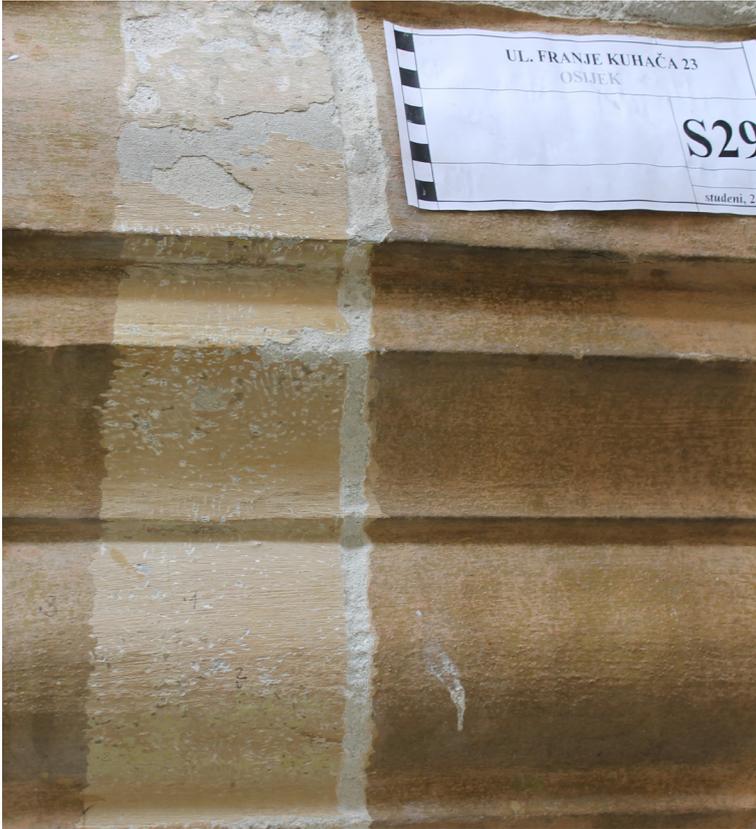
S29. Zapadno dvorišno pročelje – snimanje profilacija vijenca i kapitela, raslojavanje naliča pročelja

Lokacija sonde: dvorišno pročelje – zapadno krilo, kapitel pilastra

Materijal gradnje: žbuka

Zidno platno: više ličenih slojeva, najstariji "prljavo" ružičasti, zatim zeleni i završno crveni

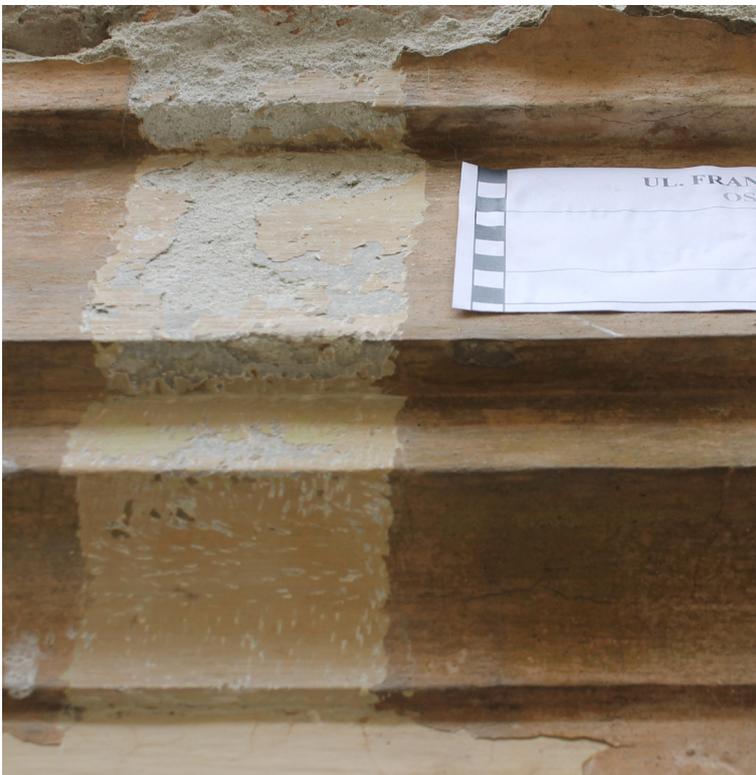
S30. Zapadno dvorišno pročelje – snimanje profilacija vijenca, raslojavanje naliča pročelja

Lokacija sonde: dvorišno pročelje – zapadno krilo, razdjelni vijenac prizemlja

Način gradnje: geometrija razdjelnog vijenca djelomično izvedena tipskim dijelovima opeke i žbukana, a djelomično izvučena samo u žbuci

Zidno platno: više ličenih slojeva, najstariji "prljavo" ružičasti, zatim zeleni i završno crveni

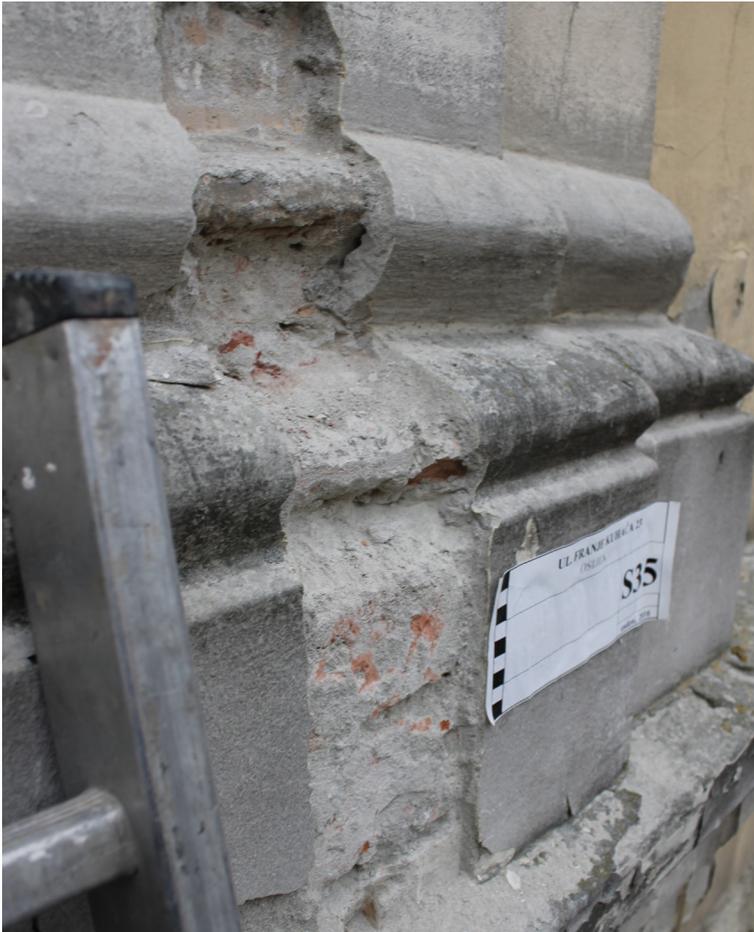
**S35. Glavno ulično pročelje -
snimanje profilacija i raslojavanje
naliča pročelja**

Lokacija sonde: sjeverno pročelje – baza
pilastra

Zidno platno: nisu pronađeni stariji
slojevi naliča

Cementna žbuka, nisu pronađeni stariji slojevi žbuke niti profilaciji u zoni parapeta kako je prikazano na povijesnom nacrtu iz 1774. godine.

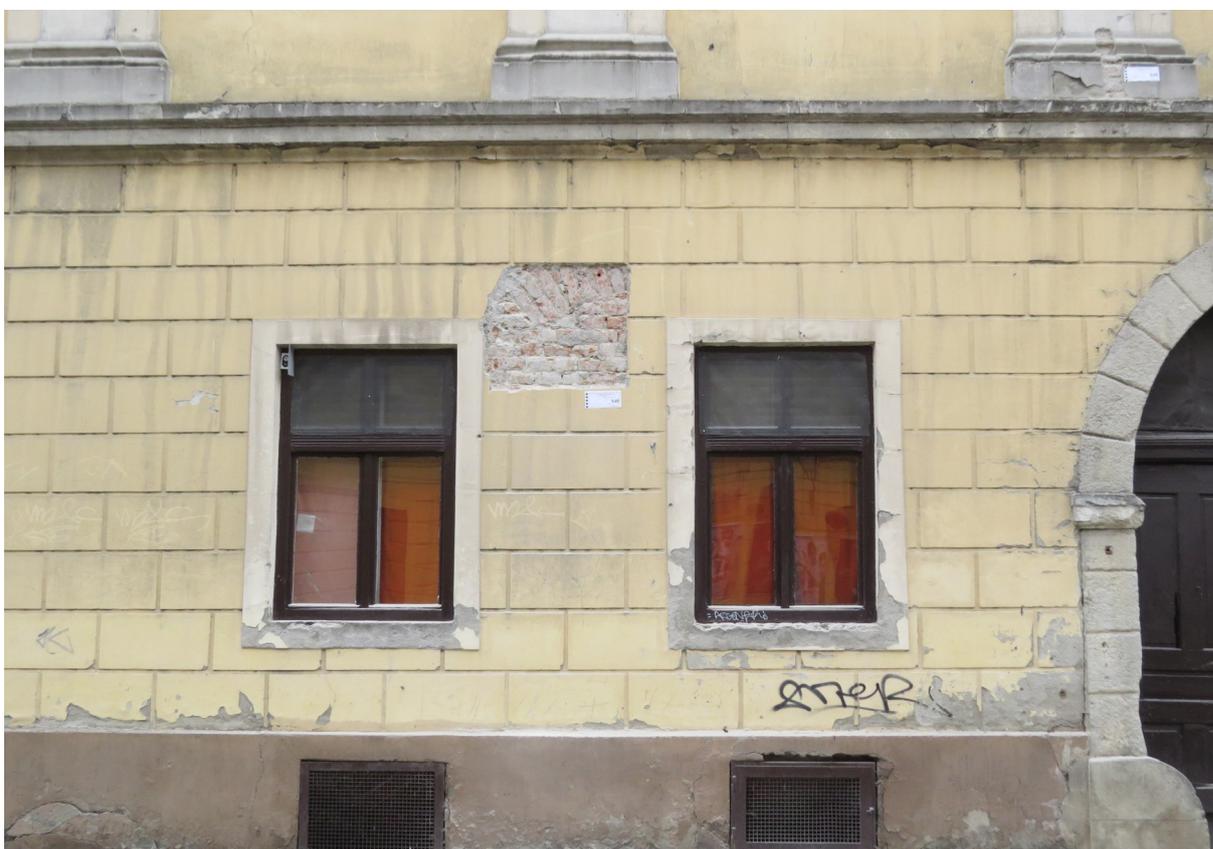
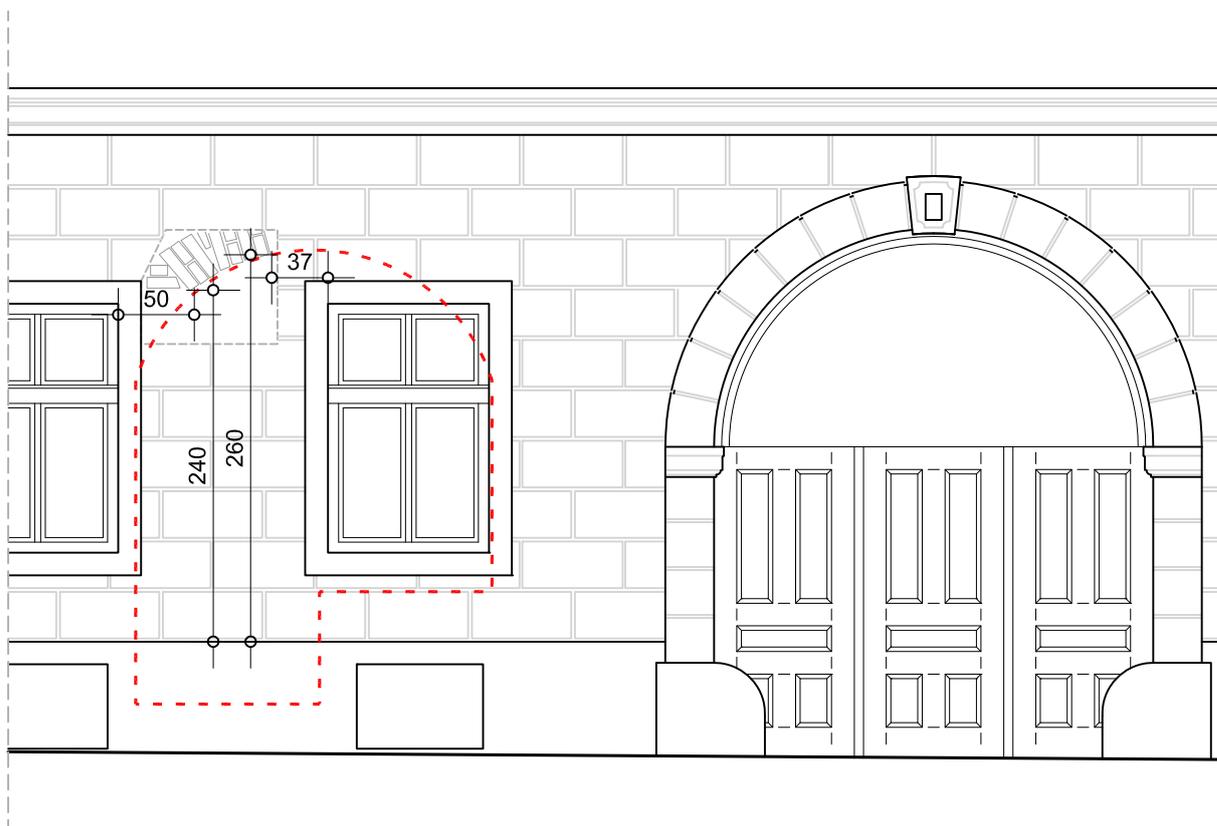
Predmetna sonda otkrila je segment lučnog nadvoja, vjerojatno geometriju izvornog dućanskog prozora na koljeno prikazanog na povijesnom nacrtu iz 18. stoljeća, međutim nije vidljiva vertikalna reška u strukturi zidarskog veza opeke koja bi otkrila poziciju špalete prozora.

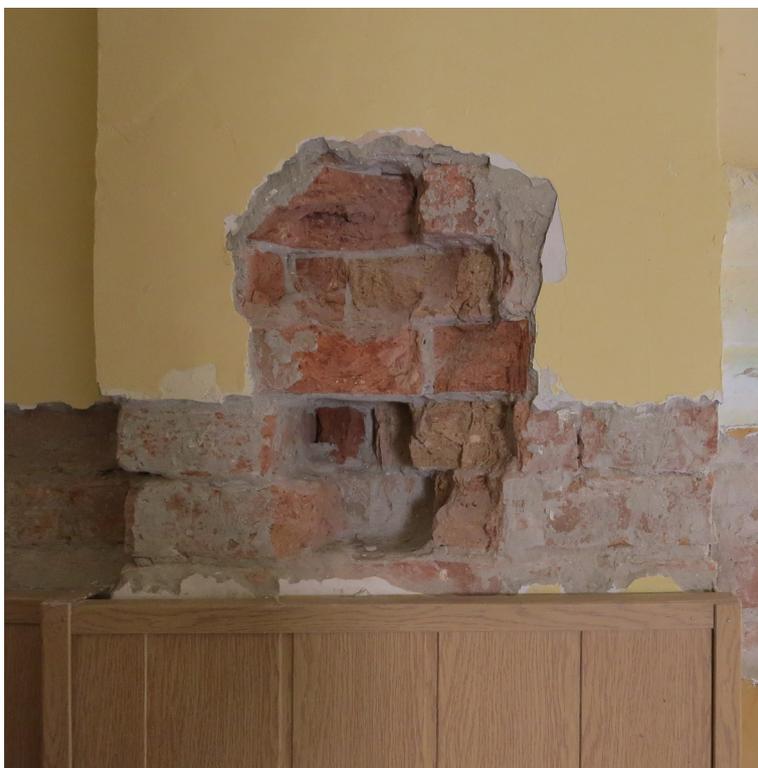
S41. Analiza zidarskog veza - traženje zazidanog stupa okruglog presjeka

Lokacija sonde: dvorišni zid ispod istočne pojasnice centralnog svodnog polja trijema uličnog krila

Način gradnje: zidarski vez, iščitava se vertikalna reška

Predmetna sonda otkrila je vertikalnu rešku u strukturi zida trijema istočnog krila u ravnini sa širinom trijema uličnog pročelja.

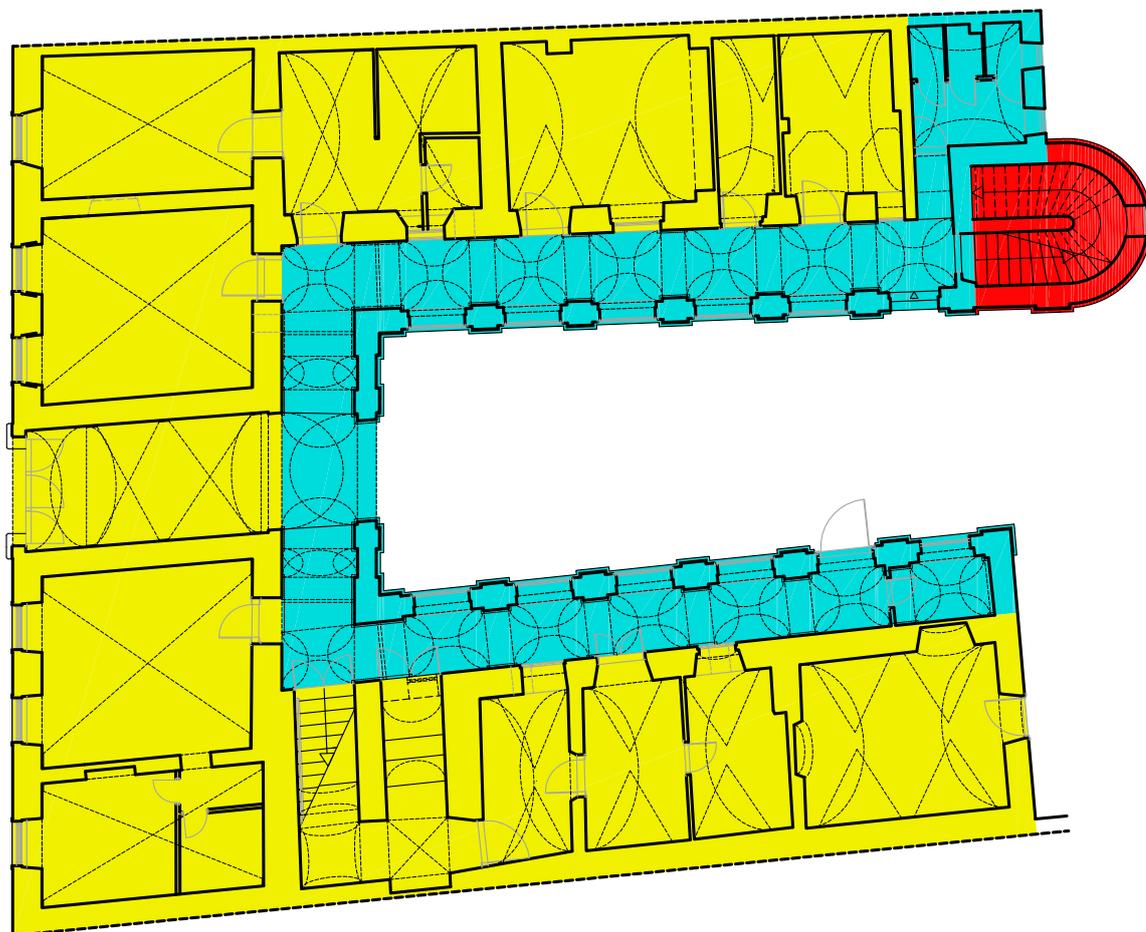
List 5 - Građevni razvoj

- pol. 18. st.
- pol. 19. st.
- kraj 19. st.

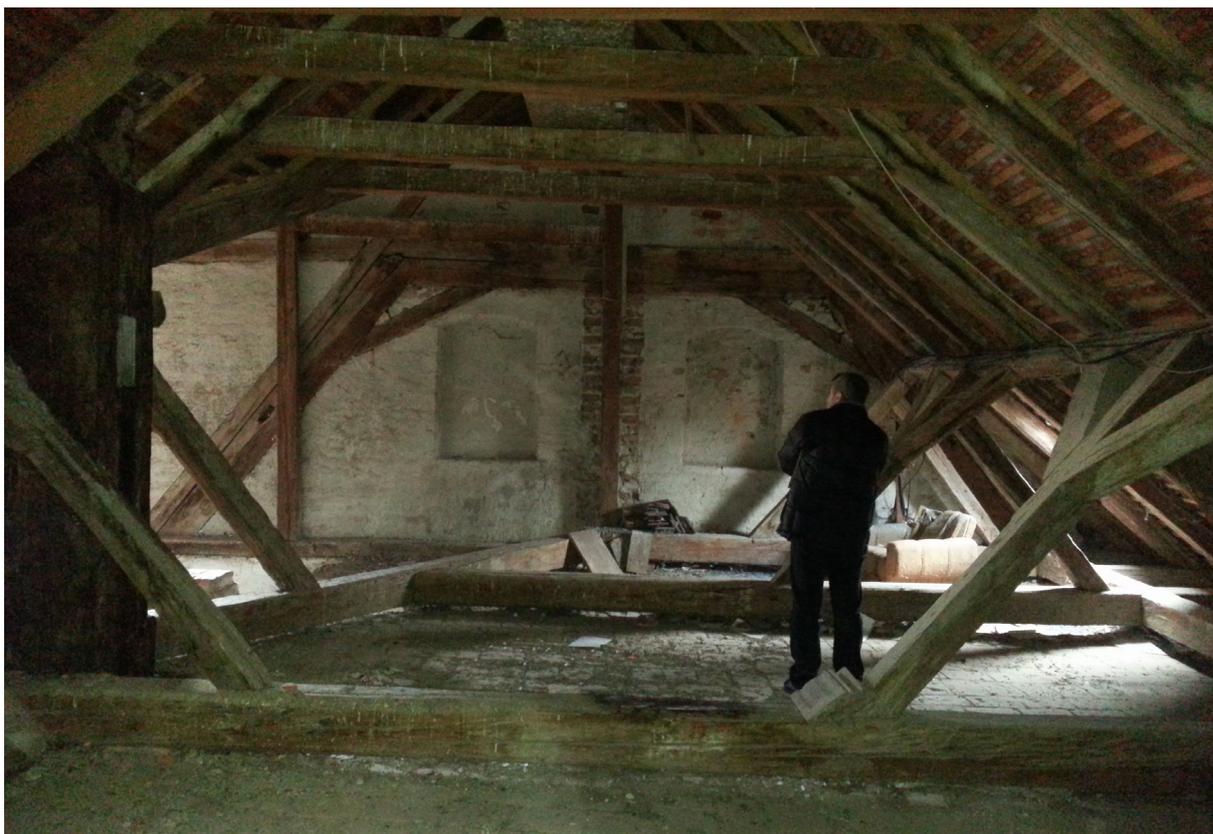
Krovište uličnog krila, pogled na zapadni zabat s ostacima prvotne krovne konstrukcije
