A2 – 12

ISPITIVANJE AUTOTRANSFORMATORA 150 MVA, 220/115/10.5 kV U TS MELINA NAKON PRORADE DIFERENCIJALNE ZAŠTITE

SITE TESTING OF 150 MVA 220/115/10.5 kV AUTOTRANSFORMER UPON AKTIVATION DIFFERENTIAL PROTECTION

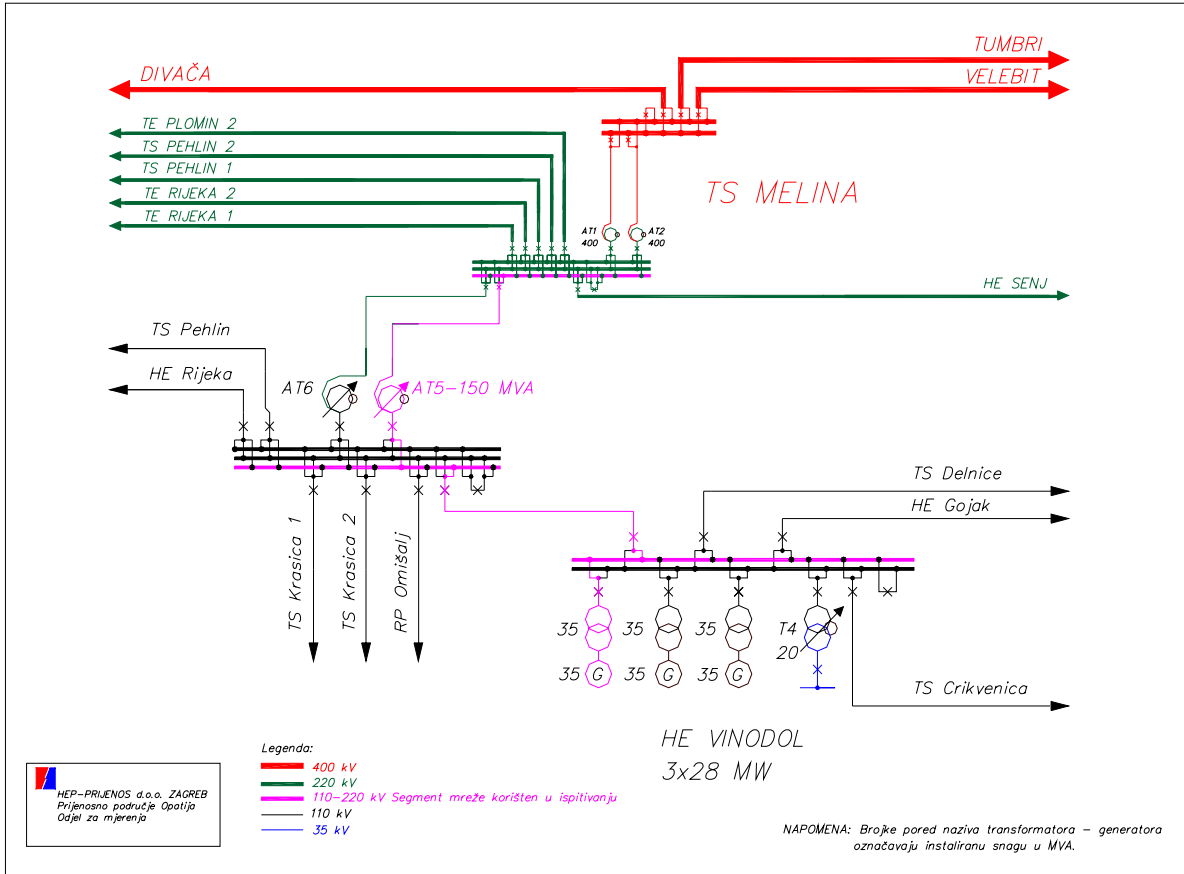
Pri ovom pokusu autotransformator je napajan sa SN strane iz generatora u HE Vinodol preko blok transformatora i dalekovoda Vinodol – Melina 110 kV. Jednopolna shema napajanja data je na slici 1. U funkciji su bile zaštite: diferencijalna (na 40% I_n), nadstrujna (na 140% I_n , 2 sekunde), Buchholz (upozorenje i isključenje).

Slika 1. Napajanje transformatora AT5 u TS Melina generatorom G3 iz HE Vinodol
