Podvodni pregled stupova mostova i korita vodotoka

Sveučilište u Zagrebu

Građevinski fakultet

Zavod za hidrotehniku

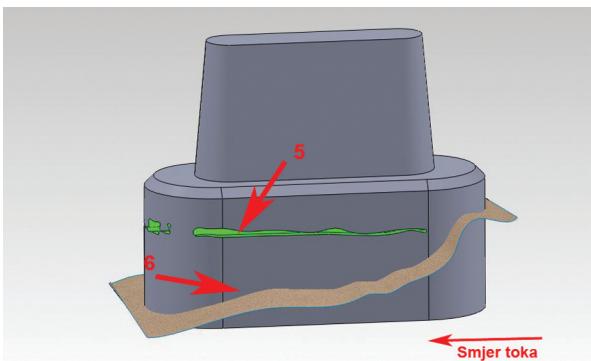
Slika 10. Shema stupa s položajem podvodnih fotografija na lijevoj strani

Oplata čeličnog kesona je na vrhu temeljne stope zalivena betonom. Uslijed djelovanja vode i leda, oplata čeličnog kesona i zaštitni sloj betona uništeni su na većem dijelu temeljne stope pa je tu došlo do najvećih oštećenja. Oštećenje A nalazi se dva metra ispod vrha temeljne stope na lijevoj, nizvodnoj i desnoj strani stupa (slika 11).

Oštećenjem je najviše zahvaćen prvi red klesanog kamenja, a na nekoliko mjesta nedostaju i cijeli blokovi. Najdublja izmjerena pukotina nalazi se na lijevoj strani stupa, a duboka je 80 cm (slika 12) dok je ostatak pukotina između kamenih blokova prosječne dubine između 50 i 60 cm. Dimenzije kamenih blokova koji nedostaju su oko $50 \times 35 \times 30$ cm.

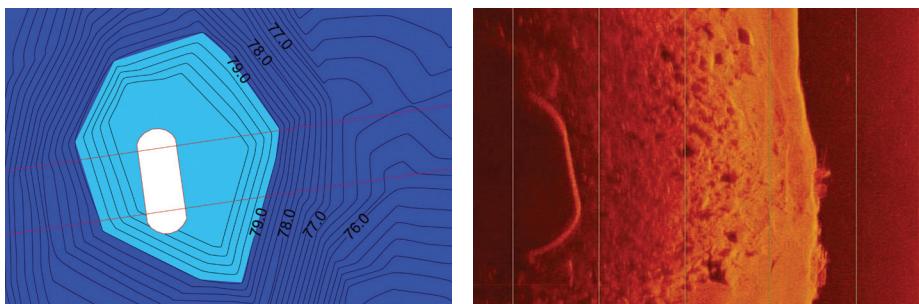
Slika 16. Snimak korita oko stupa: a) ploha iz geodetskog snimka; b) fotografija sidescan sonara

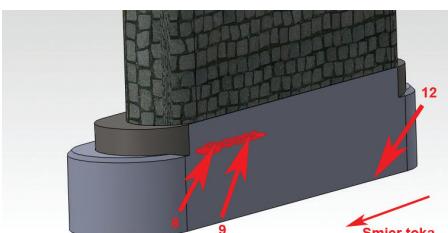
Slika 17. Ljeva strana stupa i stepenica na temeljnoj stopi, položaj fotografija 8, 9, 12

Vanjski plašt stupa izveden je od grublje tesanih kamenih blokova poredanih u pravilne redove sa širim betonskim fugama, a temeljna stopa građena je od betona. Na stupu su uočene neke nepravilnosti u građi temeljne stope. Stup se ne nalazi na sredini temeljne stope nego je pomaknut na njen lijevi rub, slika 17. Ovakva konstrukcija je posljedica izgradnje novih stupova dograđivanjem na temelje starih srušenih stupova.

Na vrhu stepenice uz desnu stranu stupa vidljiva je čelična armatura, oštećenje A, slika 18. Cijela gornja površina stepenice kako je erodirana, s dubinom erozije na nekim mjestima od 15 do 20 cm.

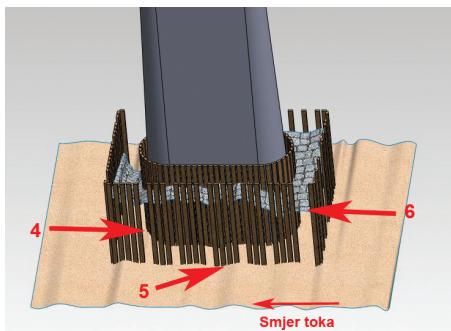
Slika 24. Ljeva strana stupa i položaj fotografija 4, 5, 6

Most ima samo jedan stup u vodotoku. Stup mosta je betonski, a u svrhu zaštite od riječne struje okružen je s dva reda drvenih talpi. Prvi red drvenih talpi nalazi se od 30 do 50 cm uz betonski stup. Drugi red se nalazi dva metra od unutrašnjeg reda drvenih talpi. Dimenzije stupaca su oko 25×15 cm i visine do 5 m, slika 24.

Prostor između dva reda drvenih talpi ispunjen je krupnim lomljenim kamenjem do dubine od približno jedan metar. Na površini lomljenog kamenja nalazi se sloj finog mulja, organskog materijala ili masne gline, ovisno o izloženosti riječnoj struji. Drvene talpe su se tijekom vremena uslijed riječne struje pomaknule i iskrivile tako da više ne čine pravilne redove. Raspadanje i pomicanje drvenih talpi u dogledno će se vrijeme ubrzavati, što pokazuju ukazuju fotografije. Očuvanost i pravilnost drvenih talpi znatno je bolja pri dnu stupova nego na vrhu. Veće i najnovije oštećenje A nalazi se na vanjskom prstenu talpi, na nizvodnom kraju desne strane stupa. Na tom mjestu nedostaju drvene talpe u duljini od 2 m, zbog čega je došlo do ispadanja krupnog lomljenog kamenja iz zapune između dva prstena drvenih talpi, slika 25.

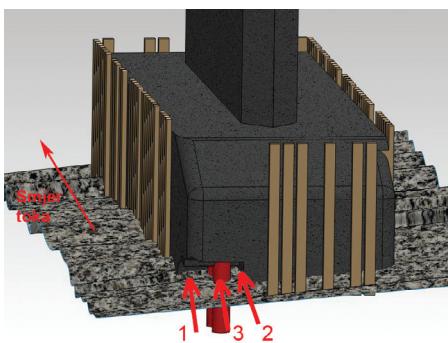
Slika 30. Položaj oštećenja A i fotografija 1, 2, 3 na uzvodnoj strani

Betonski stup sa zakošenom uzvodnom i nizvodnom stranom naglavne grede temeljen je na pilotima, slika 30.

Na stupu je uočeno jedno veće oštećenje i dva manja. Oštećenje A nalazi se na uzvodnoj strani ispod lijevog ugla temeljne stope, slika 31. Radi se o većem oštećenju dimenzija 140 cm na uzvodnoj strani i 120 cm na bočnoj strani i visine 70 cm. Izmjerena dubina oštećenja je 140 cm, a unutar oštećenja vidljiva su tri betonska pilota, ulazni dio prekriven je krupnim lomljenim kamenom. Strop oštećenja postupno pada prema sredini stupa i prelazi u usku pukotinu, stoga smatramo da je dubina potkopavanja i veća nego što je izmjerena. Zbog položaja i dimenzija oštećenja, proces potkopavanja će se tijekom vremena ubrzavati.

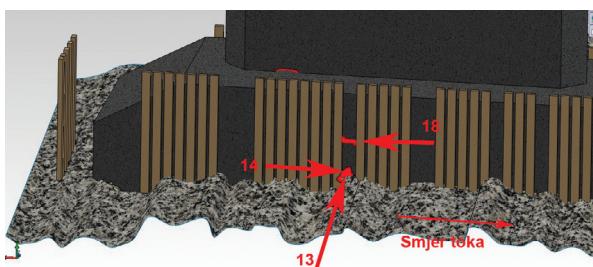
Slika 32. Položaj oštećenja E i F te fotografija 13, 14, 18

Oštećenja E i F nalazi se u blizini desnog uzvodnog ugla temeljne stope, slika 32 i 33. Radi se o manjoj pukotini dimenzija 40 cm širine, 30 cm visine i 20 cm dubine, koja je nastala uslijed erodiranja betona. Vodni tok zasad još nije potkopao temeljnu stopu stupa, što je moguće u dogledno vrijeme.
