# ZAŠTITA DUBOKE GRAĐEVINSKE JAME U SLOŽENIM UVJETIMA U URBANOJ SREDINI

Stručni rad

## DEEP PIT PROTECTION IN COMPLEX CONDITIONS IN URBAN AREA

Na lokaciji uz Zagrebačku i Supilovu ulicu u Varaždinu tijekom 2007. i 2008. god. izvedena je konstrukcija privremene zaštite građevinske jame za objekat: *Poslovna građevine Dilatacija "I"*. Spomenuti objekat je planiran s dvije podzemne etaže, dubine iskopa cca 8.5 m.

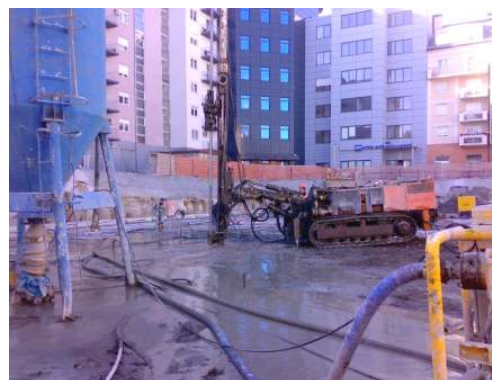
Na Slici 1 prikazana je fotografija građevinske jame u fazi iskopa za izvedbu naglavne grede prvog reda sidara. Iz fotografije moguće je uočiti blizinu susjednih objekata, koji su raspoređeni po cijelom tlocrtu građevinske jame.

Slika 1 Pogled na građevinsku jamu te neposredna blizina susjednih objekata

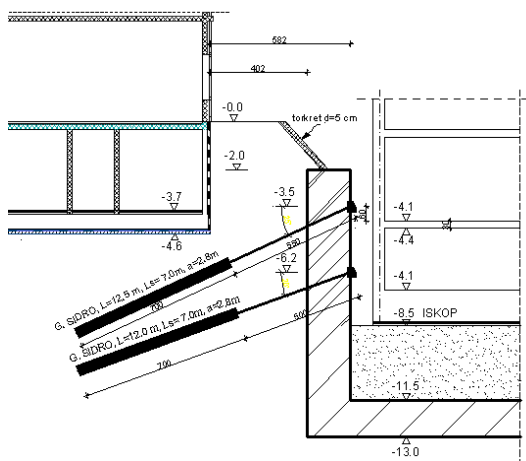
Osnovno rješenja vertikalne zaštite građevinske jame koncipirano je upotrebom mlazno injektiranih stupnjaka promjera  $d = 1.8$  m, s preklapanjem od  $r_p = 0.4$  m i dužinom  $l = 11$  m. Spomenuti je sustav ojačan s dva reda geotehničkih sidara velike nosivosti povezanih s naglavnom gredom u oba reda. Sidra su u horizontalnom smjeru na razmaku  $a = 2.8$  m. Gornje sidro  $l_u = l_{sl} + l_{sid} = 5.5 + 7.0 = 12.5$  m, pod kutem  $\alpha = 25^\circ$ , dok u donjem redu  $l_u = l_{sl} + l_{sid} = 5.0 + 7.0 = 12.0$  m, pod kutem u odnosu na horizontalu  $\alpha = 20^\circ$ . Na Slici 2 dan je prikaz karakterističnog presjeka potporne konstrukcije s vodonepropusnim čepom.

Slika 2 Karakterističan presjek potporne konstrukcije

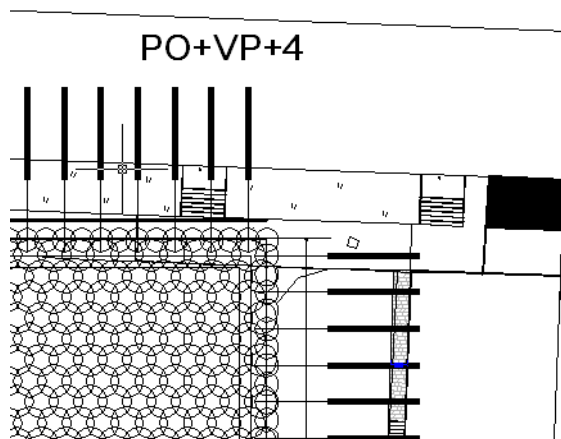
Na Slici 3 dan je tlocrtni prikaz jednog segmenta potporne konstrukcije. Vidljive su dimenzije stupnjaka te veličine njihova preklapanja na dijelu potporne konstrukcije i vodonepropusnog čepa.

Slika 3 Prikaz dijela tlocrta jame građevinske jame

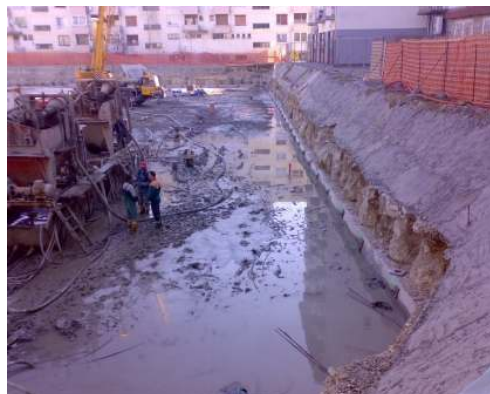
Slika 4 Prikaz dijela vertikalnih stupnjaka

Na Slici 4 prikazana je fotografija dijela vertikalne zaštitne konstrukcije na južnoj strani u fazi izrade gornje naglavne grede.

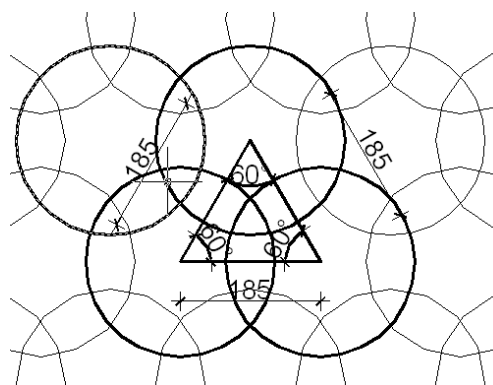
Slika 5 Dimenzije i tlocrtni raspored stupnjaka na dijelu vodonepropusnog čepa

Na Slici 5 vide se dimenzije projektiranih stupnjaka s tlocrtnim rasporedom preklapanja, koji tvore vodonepropusni čep. Provjera postignute geometrije i zahtjevane čvrstoće stupnjaka provedena je izvedbom pokusnih stupnjaka. Geometrijska i mehanička svojstva pokusnih stupnjaka za vodonepropusni čep kontrolirana su njihovim otkopom na površinskom dijelu, te bušenjem, uzimanjem uzoraka stupnjake i provedbom odgovarajućih ispitivanja prema tehničkim uvjetima iz projekta.
