Tehničko praćenje i održavanje sidrene armiranobetonske dijafragme „Moj Dvor“ u Zagrebu

Technical monitoring and maintenance of anchored reinforced concrete diaphragm wall "Moj Dvor" in Zagreb

Krešo Ivandić¹, Željko Lebo²

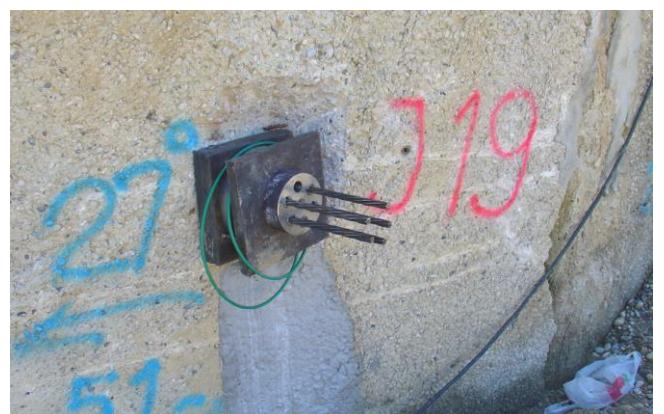
Osim postupka ostvarivanja prijenosa vlačne sile sidra u tlo, potrebno je ocijeniti ispravnost održavanja sile u projektiranom vremenu uporabe. Stoga su u pojedina sidra ugradeni dinamometri ili mjerači sile (Slika 16).

Slika 16 Glava sidra sa digitalnim dinamometrom (Lebo, 2010)

Pokazuje se da su analogni dinamometri relativno jednostavniji za uporabu od digitalnih, ali su znatno osjetljiviji na promjenu temperature, pa se trebaju dodatno izolirati od utjecaja sunca ili mraza.
