## CROSKILLS – jesmo li spremni za izvedbu kvalitetne vanjske ovojnice zgrade?

Bojan Milovanović, Ivana Banjad Pečur, Nina Štirmer, Ivana Carević, Marina Bagarić  
Sveučilište u Zagrebu, Građevinski fakultet

## CROSKILLS – are we ready for the realization of high quality building thermal envelope

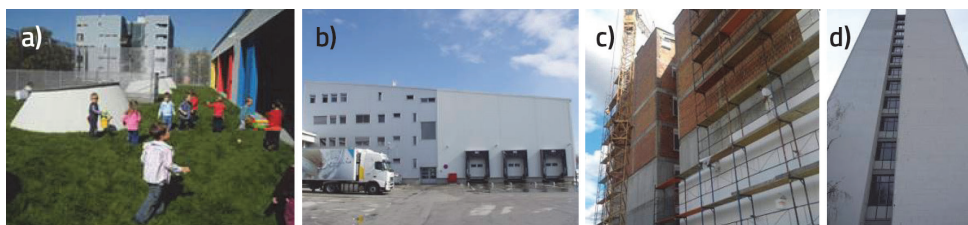
Također, moguće nabrojiti nekoliko primjera kod kojih je došlo do izmjene projekta prilikom procesa gradnje, što je dovelo do građevinske štete u smislu pojavljivanja vlage, odnosno povećanja potrebne energije za grijanje i hlađenje u zgradama te pojave potencijalne opasnosti od požara, slika 7. Promatraju se građevine različite namjene, ali u kojima se pojavljuju specifični problemi karakteristični za vanjsku ovojnicu zgrade.

**Slika 7. a) Dječji vrtić, b) hladnjača, c) višestambena zgrada, d) visoka zgrada**
