# Utjecaj vodotoka na sigurnost mostova

**Neven Kuspilić**

**Gordon Gilja**

# Influence of watercourse flow on bridge safety

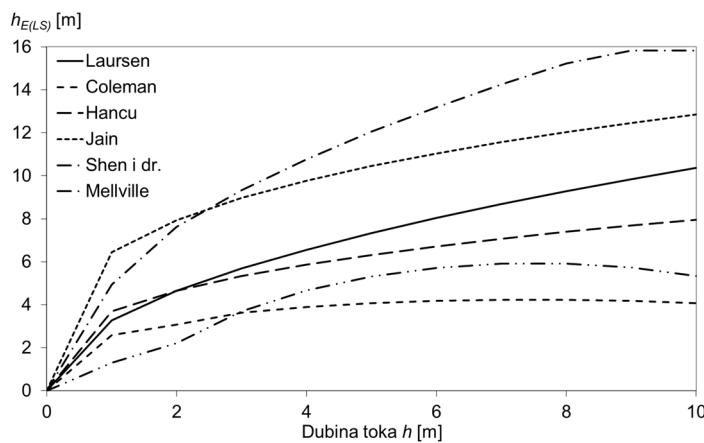
Slika 1. Ovisnost  $h_{E(LS)}$  o  $h$  na primjeru mosta Jakuševac, prilagođeno s dopuštenjem iz [19]

Iz navedenog se može zaključiti da je oslanjanje na rezultate teorijskih jednadžbi vrlo nepouzdano te da jedino mjerjenje stvarnih dubina podlokavanja stupova mostova u sklopu sustavnog monitoringa može biti temelj osiguranja sigurnosti mostova.

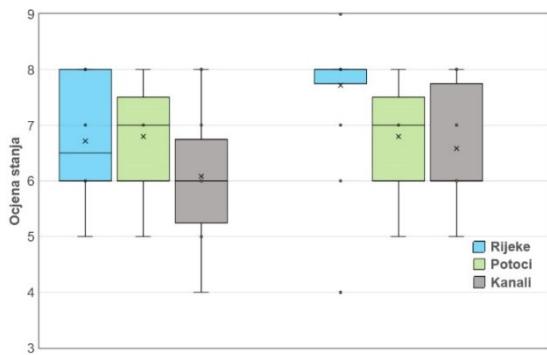
Slika 2. Kutijasti dijagram ocjena stanja: a) korita (lijevo); b) konstrukcije (desno)

Promatraju li se mostovi prema grupi vodotoka, primjetno je da su s aspekta konstrukcije u najboljem stanju kanali, s prosječnom ocjenom 7,6, dok potoci i rijeke imaju nešto niže ocjene (6,8 i 6,6), što je očekivano iz razloga što mostovi preko kanala rijetko imaju stupove u vodi, a najčešće su AB konstrukcije s jednim rasponom. Kanali imaju visoke prosječne ocjene i za stanje korita (6,7), što je neznatno niže od potoka (6,8). I u ovoj kategoriji najlošije su ocijenjene rijeke (6,1). Vidljivo je da je najveći raspon ocjena za stanje korita kod kanala, dok je raspon kod rijeka i potoka isti uz veći interkvartilni raspon. Raspon ocjena stanja konstrukcije je najveći za rijeke, no uz vrlo mali interkvartilni raspon, dok je za potoke i kanale ukupni raspon jednak sa neznatno većim interkvartilnim rasponom za kanale.

Stanje korita i stanje konstrukcije su u pozitivnoj korelacijskoj vezi, tj. ukoliko ocjena pridružena podvodnom stanju konstrukcije odstupa od ocjene korita na razini analizirana tri razreda, to odstupanje nije više od 1 ocjene u pozitivnom ili negativnom smjeru. Također vrijedi i obratno ukoliko se promatraju razredi ocjena pridruženih stanju konstrukcije. Tako od mostova kojima je stanje korita ocijenjeno s vrlo dobrim ( $\geq 8$ ) samo most Krk ima ocjenu konstrukcije manju, tj. 6. Na mostu Krk uočena su mjestimična oštećenja na konstruktivnim elementima - ispod razupore na strani kopna te na temelju i luka na strani Krka. Od mostova kojima je stanje korita ocijenjeno s dobrim (6 i 7) samo most Orljava ima manju ocjenu konstrukcije, tj. 5. Na pilotima dvaju stupova ovog mosta uočena su oštećenja, tj. rupe širine i dubine između 15 cm i 20 cm. Mostovi kojima je stanje korita ocijenjeno lošim (4 i 5) su veći mostovi na rijeci Savi i Dravi te most preko rijeke Kupčine i most preko Lateralnog kanala. Dok kod dva potonja mosta stanje konstrukcije odgovara stanju korita, stanje konstrukcije pod vodom većih mostova preko Save i Drave je bolje (ocjena 6). Kod mostova na rijeci Dravi radi se o utjecaju rada hidroelektrane na nagle promjene u režimu voda i nanosa te posljedičnom evidentiranom globalnom snižavanju korita u odnosu na projektno stanje. Kod mosta s najlošijom ocjenom stanja korita (4), Ivanja Reka, nepovoljno stanje korita posljedica je lokalne erozije oko kamenog nabačaja kojim se stup štiti od lokalne erozije. Kameni nabačaj znatno sužava protočni profil rijeke Save i uzrokuje pojavu dubokih kaverni neposredno uz sam kameni nabačaj, potkopavajući ga čime se kamenje urušava u kaverne[30].
