TLAČNO ISPITIVANJE KAPITELA STUPA IZ PALAČE MOISE U CRESU

COMPRESSION TEST OF A COLUMN CAPITAL OF MOISE PALACE IN CRES

Željko Smolčić*, Paulo Šćulac*

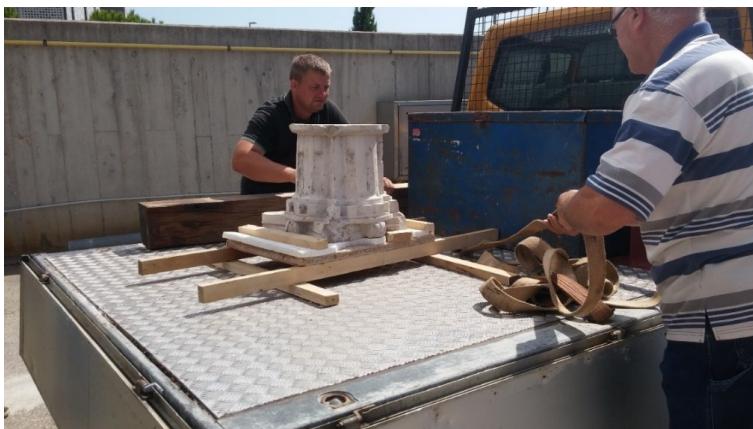
Slika 4. Transport kapitela stupa

Zbog stanja kapitela stupa posebna se pažnja posvetila transportu kapitela stupa iz palače Moise u Cresu u prostorije Laboratorija za konstrukcije Građevinskog fakulteta u Rijeci (Slika 4.), gdje je provedeno ispitivanje dana 31. kolovoza 2017. godine.
