## Marija Kolega

# Ranokršćanski sloj arhitekture u Nadžupnom kompleksu Sv. Asela u Ninu

Izvorni znanstveni rad  
*Original scientific paper*  
 Primljen / Received: 28. 2. 2014.  
 Prihvaćen / Accepted: 22. 10. 2014.  
 UDK: 72.033.1:726.54(497.5 Nin)

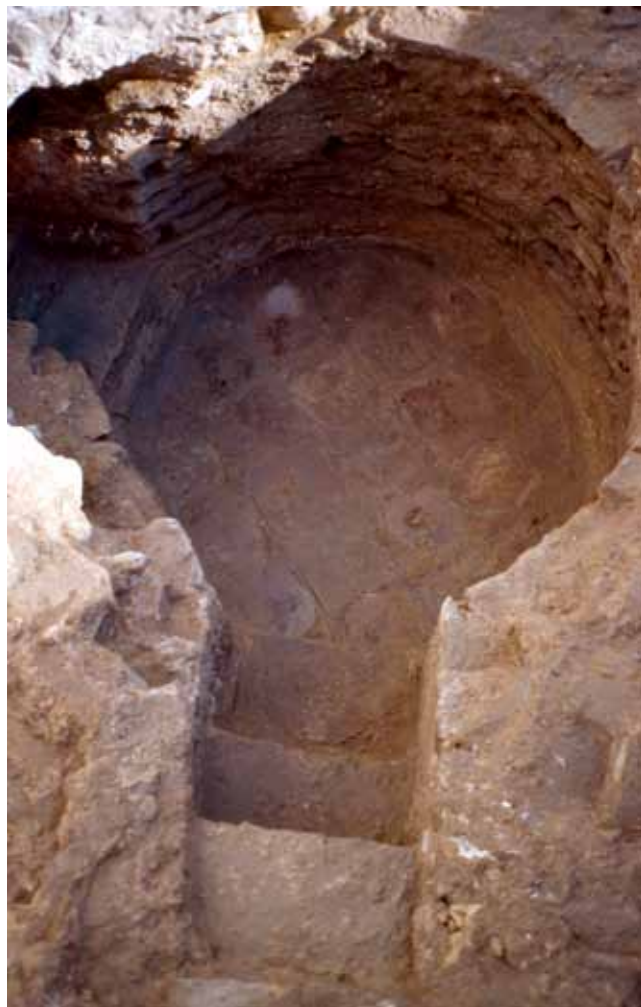
2. Ranokršćanska piscina (foto: F. Nedved)  
*The early Christian baptismal font*

evidentiran je zdenac,<sup>6</sup> koji svojom sjeveroistočnom stranom zalazi ispod temelja današnje riznice. Zdenac je gotovo kružnog oblika (sl. 2), s dvama krakovima stepenica, od kojih je jedan silazni (na jugozapadu), a drugi izlazni (na sjeveroistoku) (sl. 3). Krakovi su postavljeni blizu, jedan do drugoga, približno u trećini promjera kruga, a dio je između dvaju krakova ravan, čime je ublažen puni krug. Svaki krak ima po tri stepenice iste širine, 0,40 m, i visine 0,21-0,25 m. Unutrašnju stijenu zdenca čini pravilno poslagana opeka u dvanaest vodoravnih nizova spojena vodootpornom žbukom. Dno zdenca čini 25 kvadratnih ploča dimenzija 0,20 x 0,20 m, poredanih u pet okomitih i vodoravnih redova, sa širokim fugama. Ploče su povezane slojem žbuke koja mjestimično pokriva njihovu površinu. Promjer zdenca iznosi 1,20 x 1,10 m, a dno je blago nepravilna kružnog oblika promjera 1,00 x 1,10 m. Zdenac kružnoga oblika s dvama krakovima stepenica izgrađen je istovremeno kao jedinstvena građevinska struktura. To potvrđuje

četvrtasta tlocrta. Po svom obliku pripada jednostavnom centralnom tipu, s dvama krakovima stepeništa, dosta blizu položenima, tj. jednim silaznim *descensio fontis* i izlaznim stepeništem *ascensio fontis*, što je usklađeno s liturgijskim obredom krštenja. PISCINE jednostavna kružnog oblika zastupljene su na lokalitetima u rimskoj Dalmaciji,<sup>25</sup> pa je ninski tip analogan kružnoj piscini u sjevernom kompleksu na lokalitetima Srima-Prižba,<sup>26</sup> Zmijavci-Dikovača,<sup>27</sup> onom u kupreškom selu Otinovci,<sup>28</sup> te na lokalitetima Čipuljić,<sup>29</sup> Žitomisljić,<sup>30</sup> Mali Mošunji<sup>31</sup> i Blagaj.<sup>32</sup> Međutim, ninski je zdenac poseban unutar tipologije jednostavnih kružnih zdenaca na prostoru rimske provincije Dalmacije, u prvom redu prema načinu postavljanja krakova stepeništa, koji omogućuju ulazak i izlazak krštenika nakon obreda.<sup>33</sup> Oblik piscine potpuno je usklađen s ceremonijom krštenja, a nedostatak rupe iz koje je mogla istjecati voda, ukazuje da je zdenac bio ispunjen posvećenom (čistom) vodom, u koju se stubište spuštao krštenik, i nakon sakramenta krštenja izlazio na drugi krak.

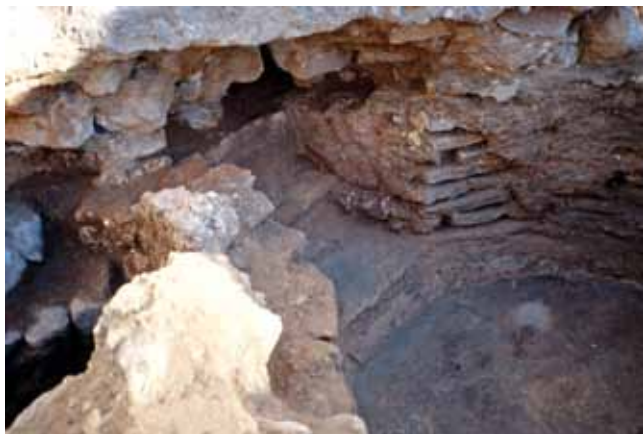
3. Pogled na izlazni krak stepeništa (foto: F. Nedved)  
*The remains of the steps leading out of the font*

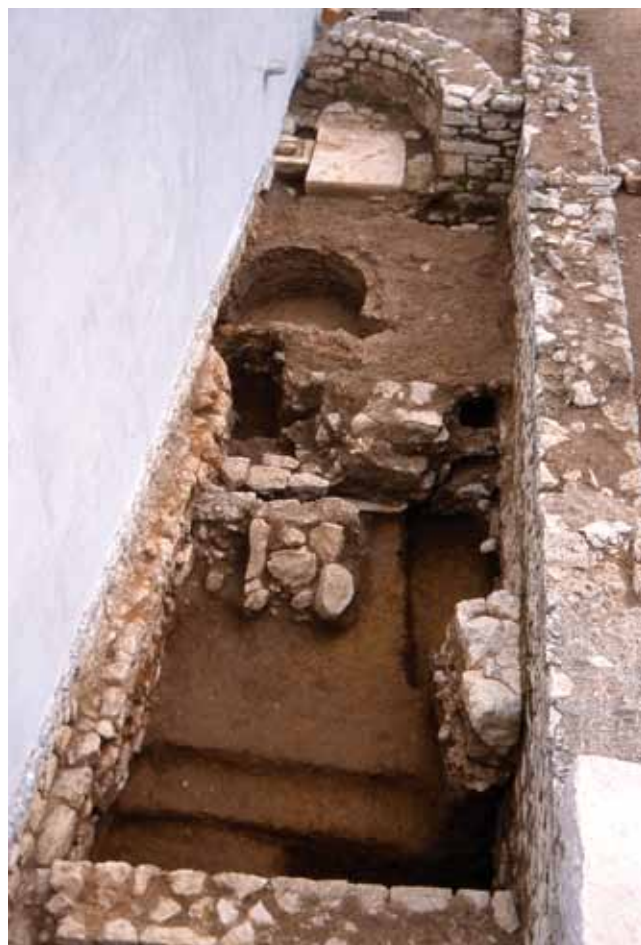
4. Južna građevina tijekom istraživanja (foto: F. Nedved)  
*The south structure, situation during the excavation*

Polukružna apside ramenom se naslanja na južni rimski zid koji je nakon kasnoantičke pregradnje vidno ojačan i blago zakošen (sl. 4).<sup>8</sup> Zid se izvorno nastavlja prema istoku, a na njega se okomito u pravcu sjevera naslanja drugi rimski zid. Na taj je način posve jasno da je apside izgrađena u izvorno četvrtastoj rimskoj prostoriji, te da je probila podnicu zatečenu u prostoriji sa zdencem i iza vanjskog plašta. Vanjski zid apsida pokazuje gradnju u tehnici *opus incertum*, a temeljna stopa duboko je ukopana u sloj zdravice.

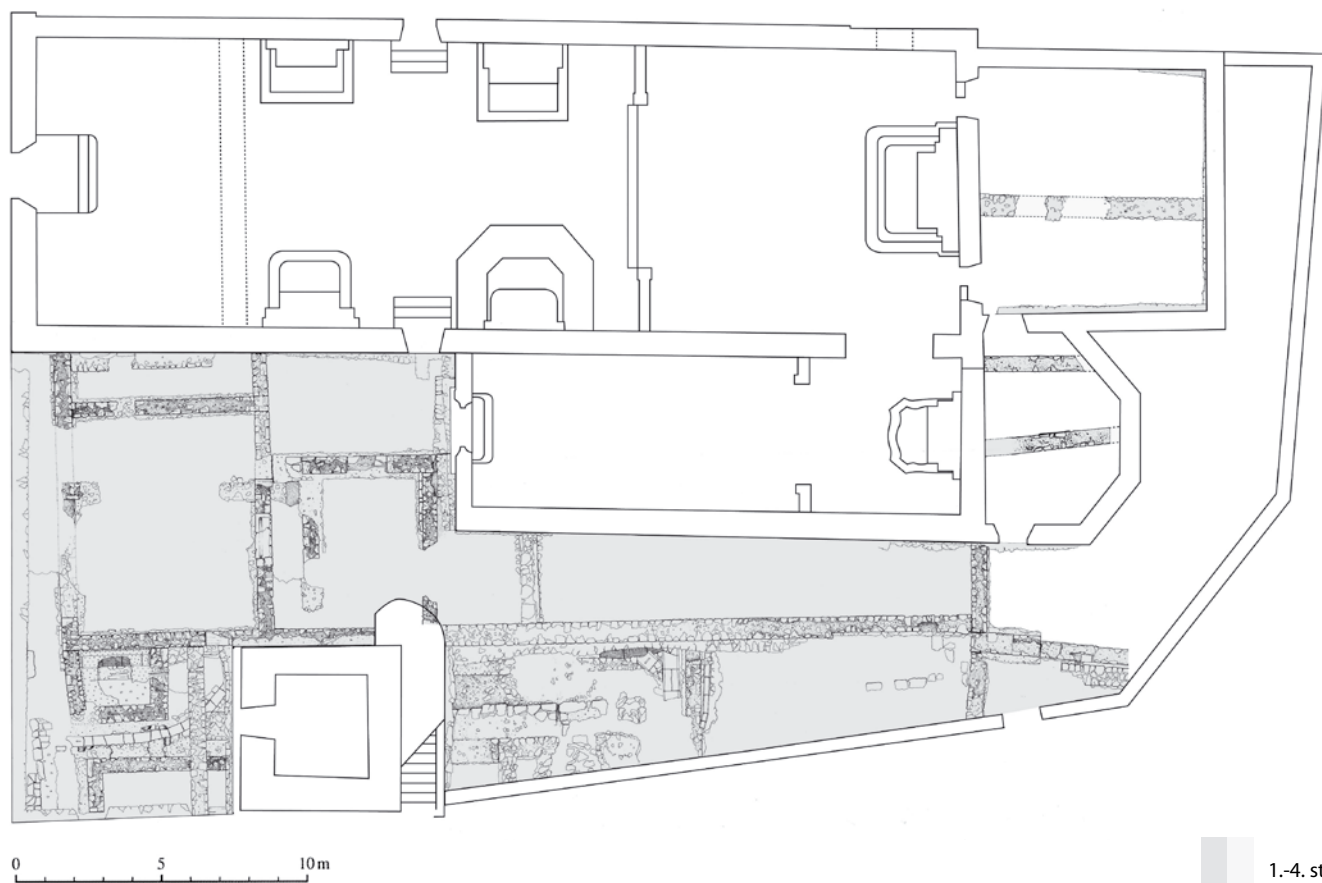
5. Ostaci rimske arhitekture, tlocrt, 1.-4. st. (crtež: S. Pijaca)

*The remains of Roman structures, ground-plan, first to fourth century*

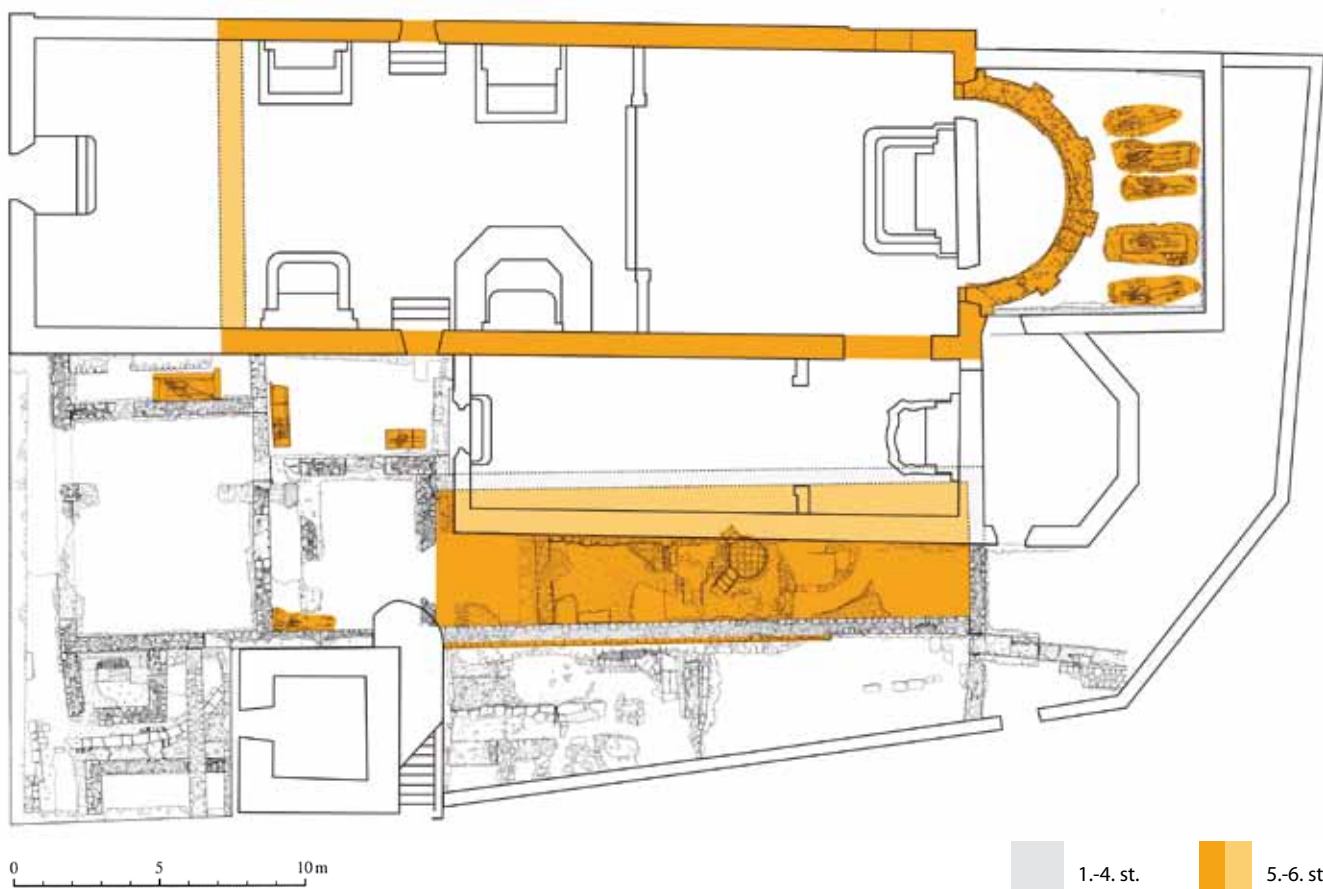
6. Ostaci ranokršćanske arhitekture i grobova, tlocrt, 5.-6. st. (crtež: S. Pijaca)

*The remains of the early Christian architecture and graves, ground-plan, fifth to sixth century*

Analizirani ranokršćanski sloj arhitekture može se datirati u 5.-6. stoljeće, a pripadaju mu i dokumentirani grobovi istraženi uokolo apside sjeverne crkve, u međuprostoru dviju građevina i vestibulu južnog sklopa (sl. 6).

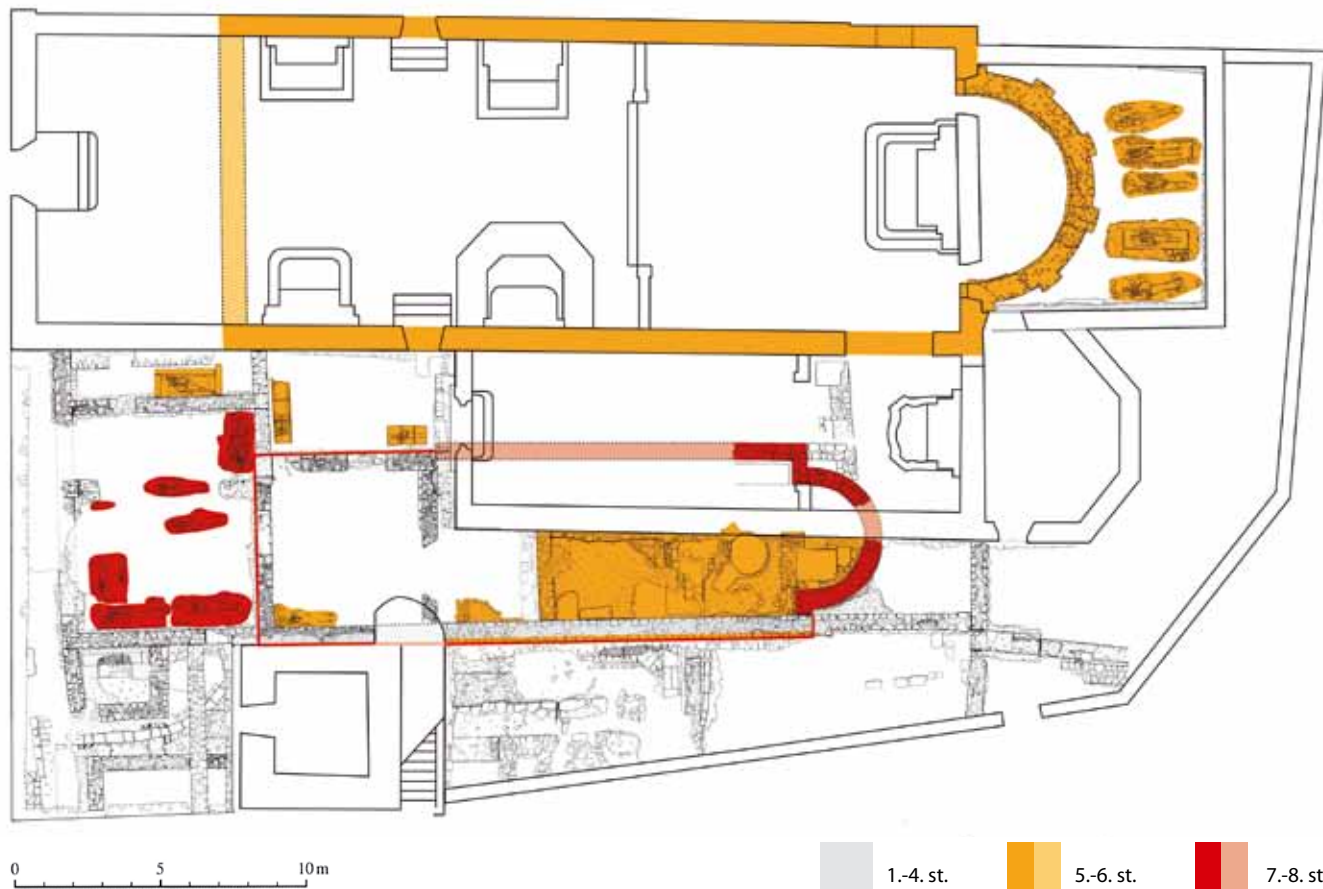
7. Ostaci arhitekture i grobova, tlocrt, 7.-8. st. (crtež: S. Pijaca)

*The remains of the seventh- and eighth-century architecture and graves, ground-plan*

longitudinalna građevina s apsidom i krsnim zdcem je usklađena sa sjevernom crkvom, a njezine ukupne dimenzije iznose 18,80 x 5,90 m. U sljedećoj fazi, koja je uvjetovana promjenama u liturgijskom obredu krštenja, zatrpavaju se krakovi stepeništa, a piscina se oprema kamenim namještajem.<sup>35</sup> To potvrđuje da je oblik kružne piscine formalno i dalje zadržan, ali prilagođen liturgijskom obredu krštenja. Ispred samoga pročelja u južni kompleks oblikuje se prostorija sa slojem grobova koji pripadaju imućnijim članovima ninske kršćanske zajednice. Ova graditeljska faza provedena u etapama, na temelju strukture zidanja, sadržaja pronađenih arheoloških artefakata u kulturnim slojevima, i grobnog inventara datira se od 7. do 8. stoljeća (sl. 7).<sup>36</sup>

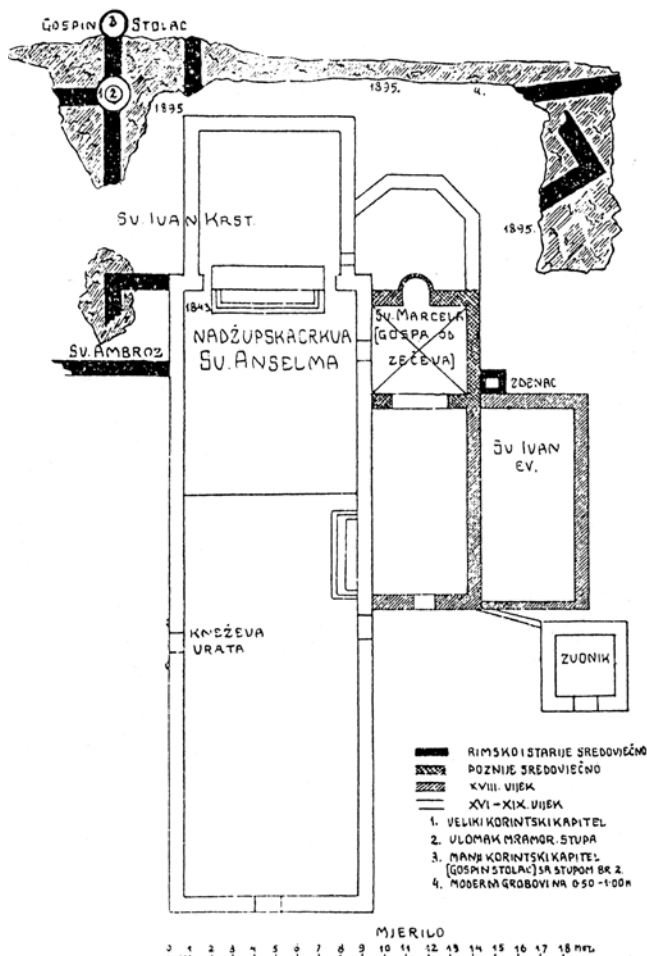
8. Tlocrt stolne crkve (izvor: LUKA JELIĆ /bilj. 1/, 1902., sl. 48)  
The ground-plan of the former Cathedral complex

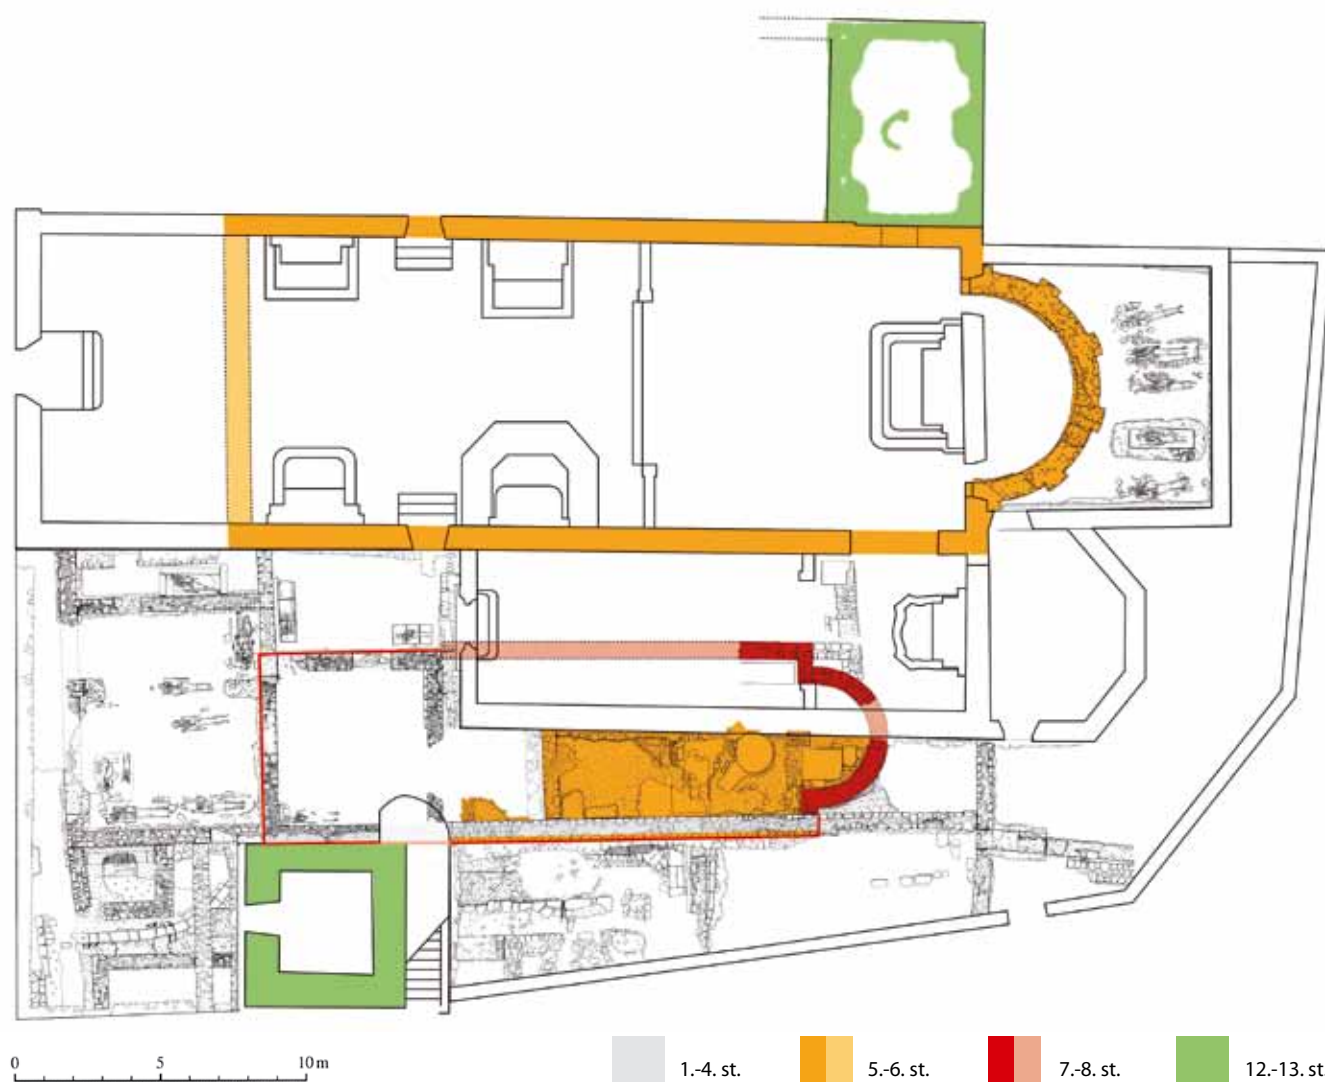
9. Romanička faza: zvonik i položaj kapele Sv. Ambroza, tlocrt (izvor: LUKA JELIĆ /bilj. 42/, sl. 3, C)

*The Romanesque phase: the bell tower and the location of the chapel of St Ambrose, ground-plan*
