## Bunje (Novo Selo, Croatie), campagnes 2017-2018

Emmanuel Botte, Audrey Bertrand, Kristina Jelinčić, Nicolas Leys et  
Antoine Boisson

# Bunje (Novo Selo, Croatie), campagnes 2017-2018

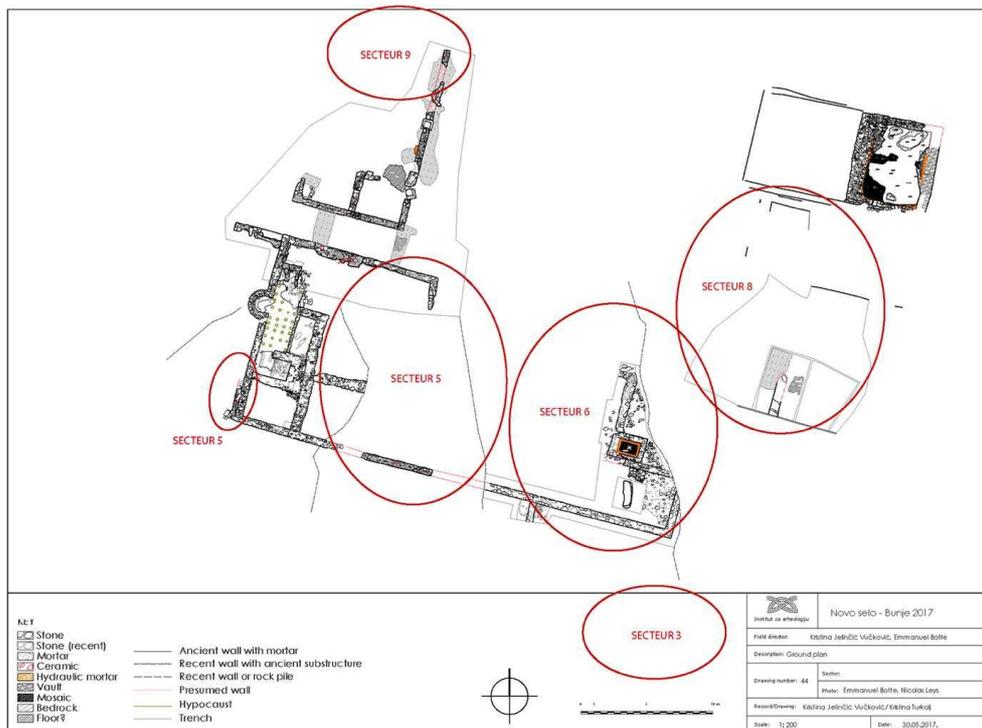
Fig. 3 – Plan de la villa avec les secteurs fouillés (situation avant la fouille).

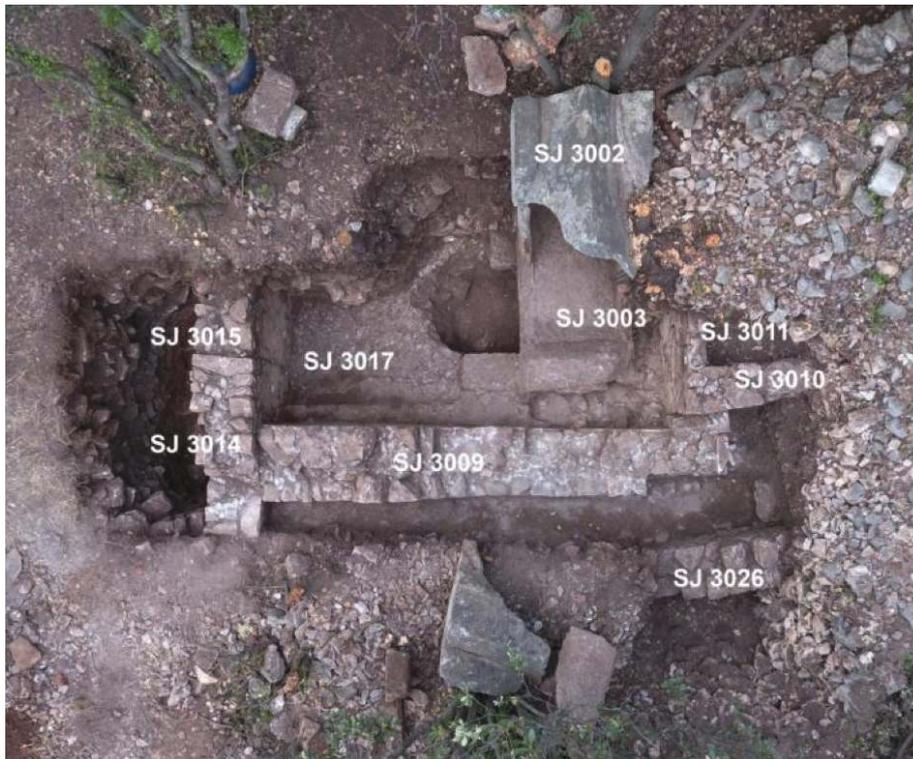
- 11 Le secteur 3, situé au sud du grand mur de limite méridionale de la villa (MR 6009), n'avait pas encore fait l'objet d'une exploration poussée. Nous l'avons créé en 2015 car s'y trouve un sarcophage, largement pillé et exposé aux intempéries depuis près d'un siècle, que sa typologie permet de dater du V<sup>e</sup> siècle de notre ère<sup>2</sup>. Il appartient à la catégorie des sarcophages que l'on trouve en grande quantité sur le site de Salona, et dont on sait désormais qu'ils provenaient en grande partie des carrières de l'île de Brač. Nous avons décidé cette année d'effectuer un sondage autour de cette structure pour déterminer son implantation par rapport à la villa romaine (**fig. 4**).

Fig. 4 – Indication des principales unités stratigraphiques du Secteur 3.

- 13 Le sondage réalisé autour du sarcophage nous permet de proposer un phasage général du secteur 3. Il apparaît ainsi qu'il existait un espace contemporain de la villa romaine des II<sup>e</sup>-III<sup>e</sup> siècles de notre ère, mais pour lequel nous ne disposons pas d'éléments suffisants pour en déterminer la fonction. Situé à l'extérieur de la villa, rien n'empêche de considérer qu'il ait pu s'agir de dépendances, ou d'un espace qui aurait déjà eu une vocation funéraire. On peut dater de cette période les murs MR 3009 et 3014. Il existait à cette période une ouverture dans le mur MR 3014, qui sera plus tard bouchée par le mur MR 3015.

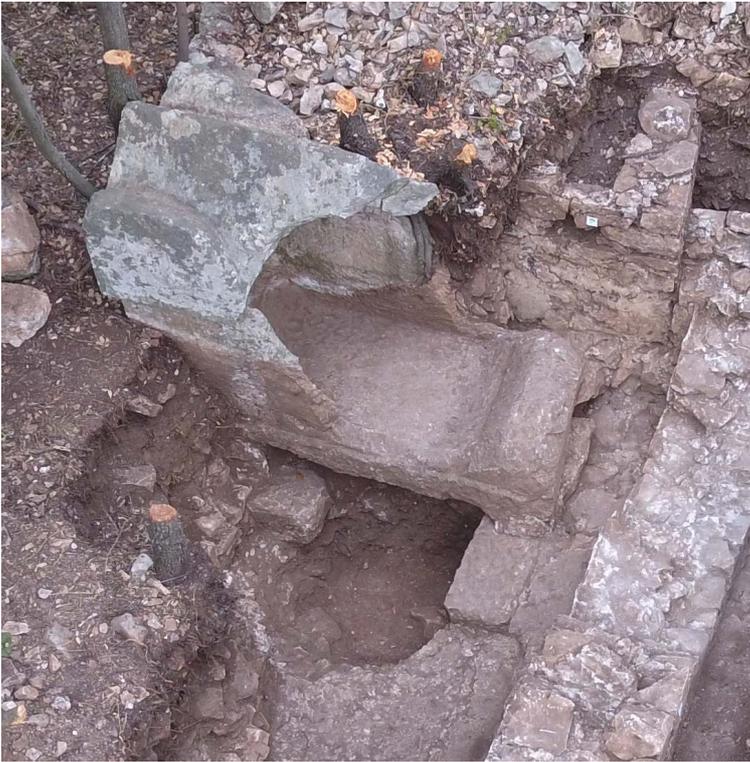
- 14 C'est dans cet espace qu'est installée la cuve du sarcophage 3003. Sans doute pour éviter un affaissement du terrain en raison de son poids, un niveau de grands blocs de calcaire a été disposé comme lit de pose pour recevoir la cuve (US 3019) (**fig. 6**). L'ensemble de la pièce est alors doté d'un sol en béton (SL 3017) reposant sur le ressaut de fondation des murs MR 3009 et 3014 et venant au contact des blocs du lit de pose 3019 et de la cuve du sarcophage 3003 (**fig. 7**).

Fig. 6 – Vue depuis le sud-ouest des blocs (US 3019) du lit de pose de la cuve du sarcophage 3003.

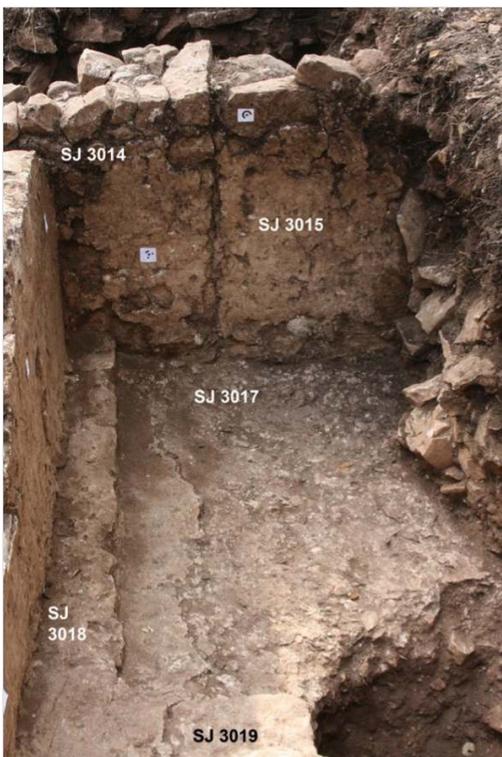
Fig. 7 – Vue depuis l'est du sol SL 3017 dans la pièce où se trouvait le sarcophage.

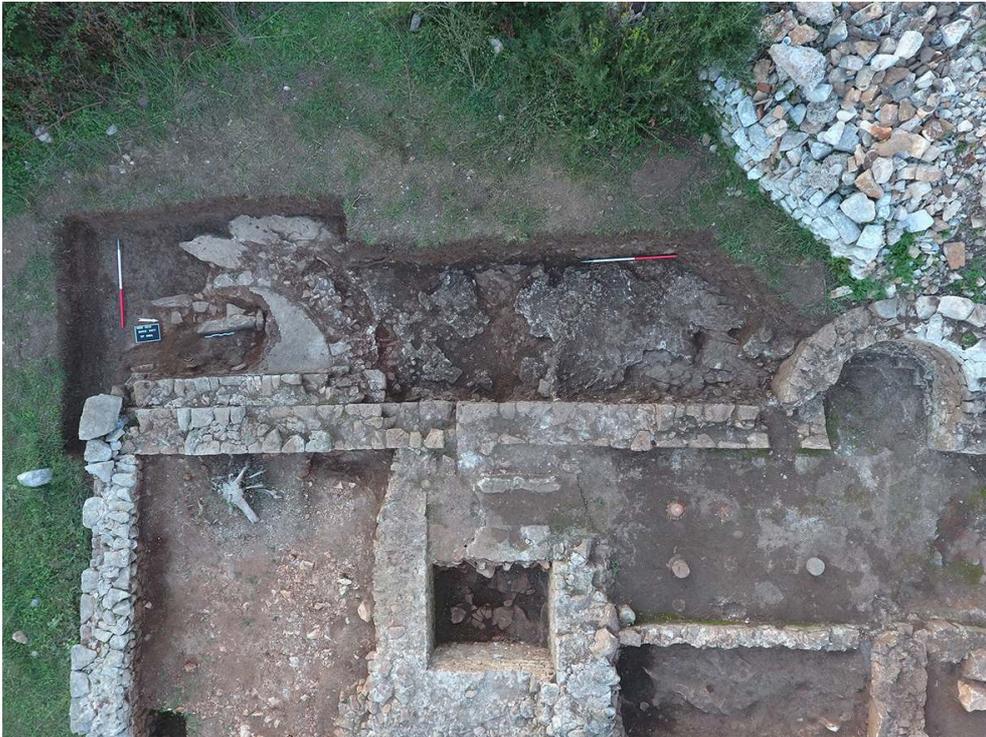
- 17 Contre le parement ouest du mur MR 5003 était visible depuis les premiers relevés du site effectués en 2015 un enduit en béton de tuileau dont la destination n'était pas assurée. Nous avons donc ouvert un sondage depuis l'angle sud-ouest de la villa (angle des murs MR 5001 et 5003) jusqu'au parement externe de l'abside ABS 5011. Il en est sorti une seconde abside des thermes, mais dans un état de conservation assez déplorable (fig. 10-11). On peut néanmoins établir que l'on y accédait par une marche dans l'angle nord-est dont l'arrachement est encore visible, et que ce bassin, comme l'ensemble des bassins recevant des liquides, que ce soit pour le stockage (citerne), le loisir (bassins des thermes) ou la production (bassins de récolte de l'huile et du vin, fouloirs), était équipé d'un sol en mosaïque. La raison de ce mauvais état de conservation est due au fait que ce bassin a été perforé durant l'Antiquité tardive par l'installation d'une tombe en inhumation. Cette sépulture ne contenait pas, ou plus car elle était très endommagée, de mobilier datant, hormis une boucle de ceinture. L'étude anthropologique de Mario Novak a révélé que la sépulture contenait en fait 4 individus, puisque l'étude a mis en évidence qu'il y avait 4 fragments de cuisse droite et 4 os pelviens droits. Leur étude a démontré que dans la sépulture se trouvaient 4 enfants, l'un âgé de 6 mois, deux d'environ 1 an et demi à 2 ans, et un dernier de 3 à 4 ans (fig. 12-13).

Fig. 10 – Vue de l'abside ABS 5074 du secteur des thermes (secteur 5).

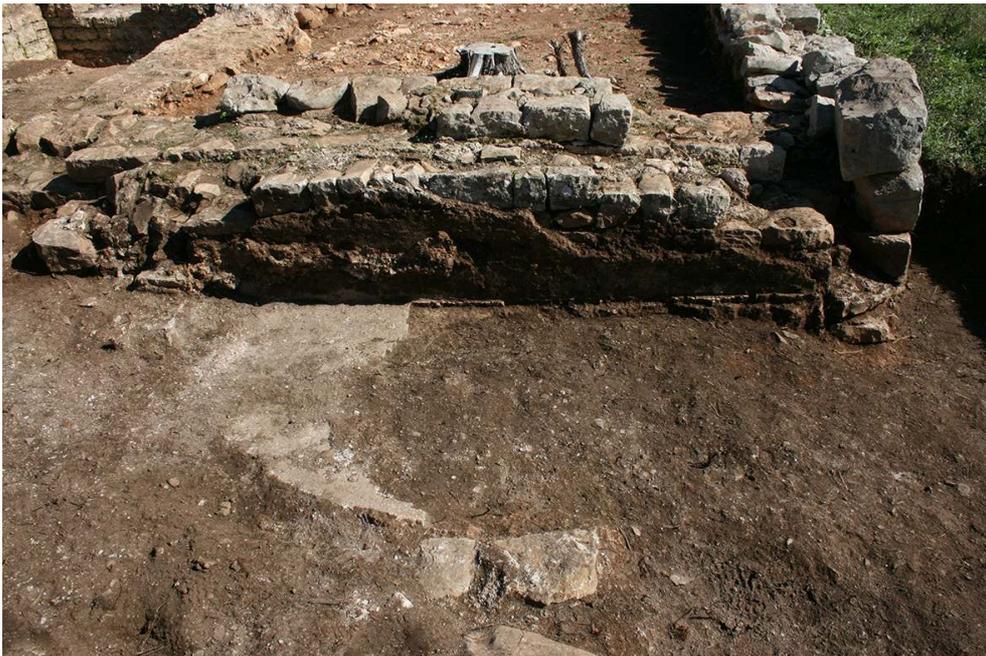
Fig. 11 – Vue depuis l'ouest de l'abside ABS 5074 du secteur des thermes (secteur 5).

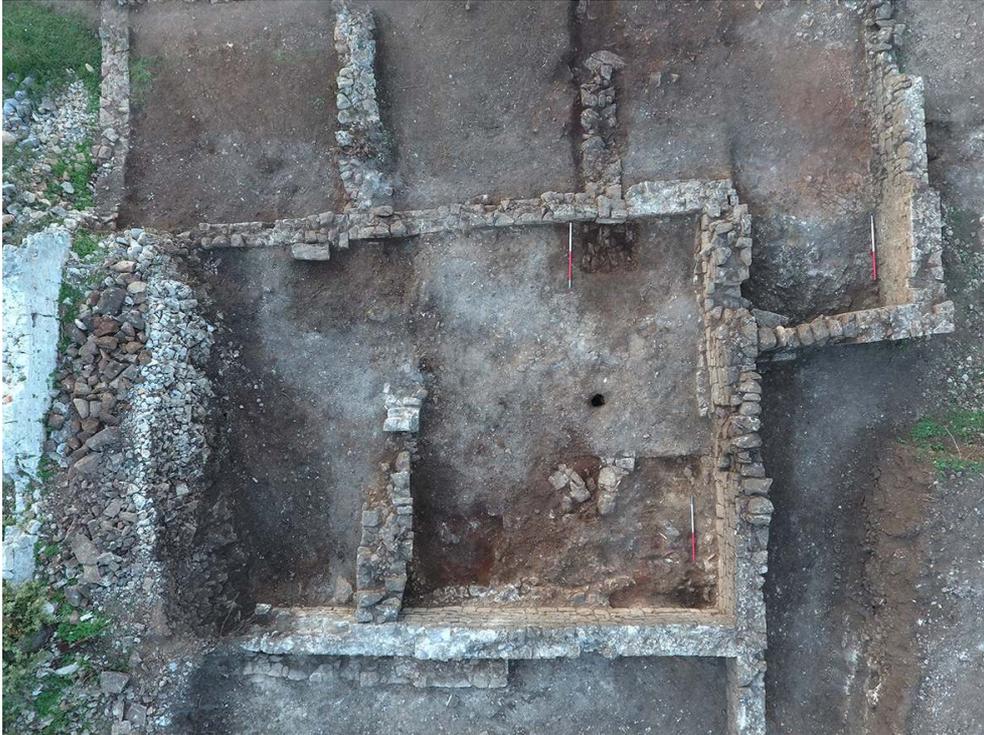
par endroits. Il en est sorti un grand espace de 10,6 m sur 6,8 m, doté d'un pilier central ( **fig. 14**), avec une porte bouchée sur son côté nord. Le dégagement de ce secteur nous a également permis de découvrir un décroché dans lequel se trouve un passage également bouché (US 5057), qui doit constituer l'entrée dans l'espace thermal ( **fig. 15**).

Fig. 14 – Vue de la pièce à pilier située à l'est des thermes.

- 19 Dans la pièce équipée d'un pilier central, la fouille commencée en octobre 2017 et poursuivie en avril 2018 a permis de révéler des niveaux archéologiques passant sous les murs de la villa telle qu'elle est actuellement visible, et sous ces niveaux se trouvaient des murs plus anciens (**fig. 16**). C'est une donnée très importante pour l'histoire du site car jusqu'à présent, même si du mobilier ancien apparaissait de manière résiduelle, nous n'étions pas en mesure de projeter la nature de cette occupation antérieure. Grâce aux murs qui ont été découverts, et au mobilier qui les recouvrait, nous sommes désormais en mesure de proposer l'existence d'une première installation, bien plus modeste dans ses dimensions, sans doute construite durant l'époque flavienne. Le mobilier découvert dans les niveaux recouvrant ces murs arasés est datable des premières décennies du II<sup>e</sup> siècle de notre ère, notamment plusieurs types de sigillée africaine, ce qui nous permet de dater un grand remaniement et agrandissement du site dans le second tiers du II<sup>e</sup> siècle de notre ère.

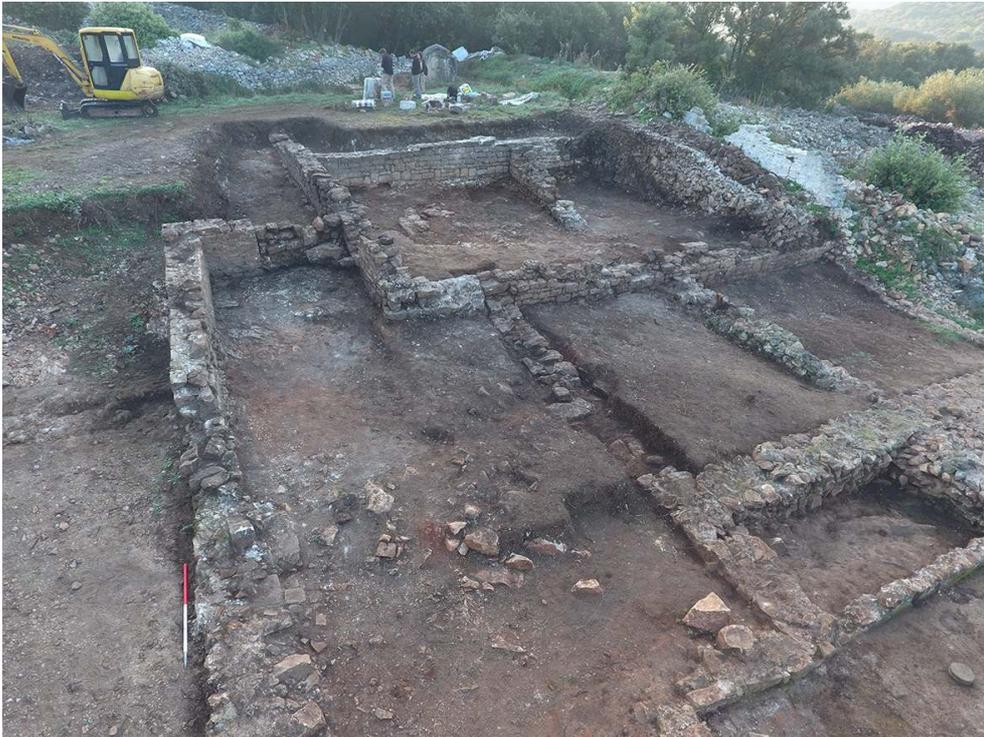
Fig. 15 – Vue depuis l'ouest du passage bouché (US 5057) donnant accès à l'espace thermal.

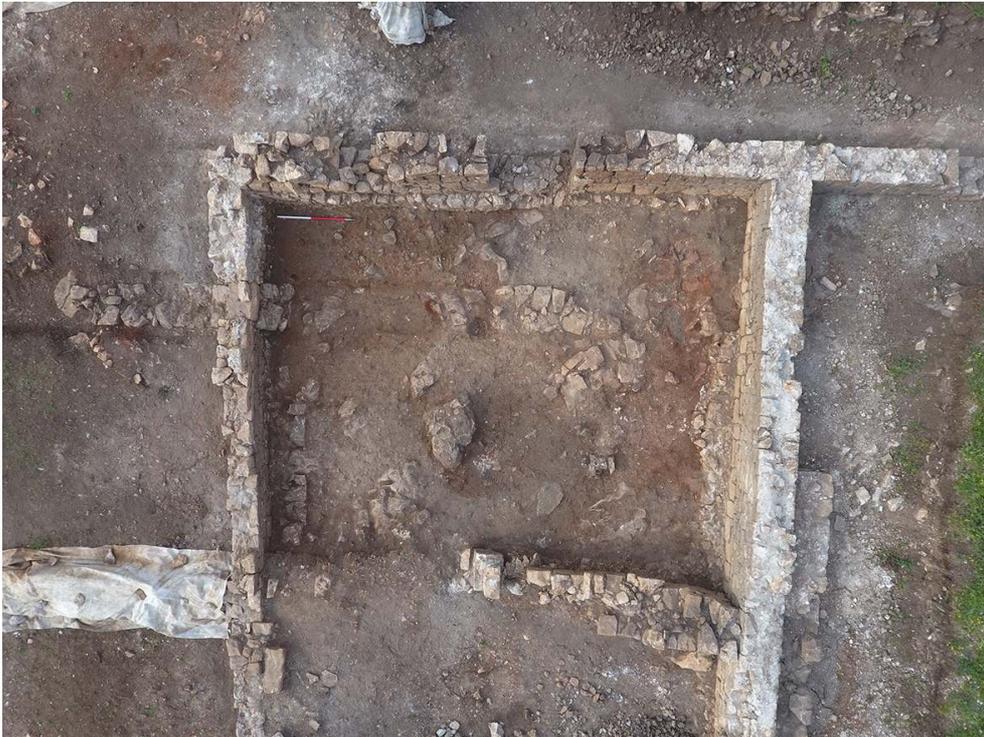
Fig. 16 – Vue des murs de la première phase d'occupation apparus dans la salle à pilier.

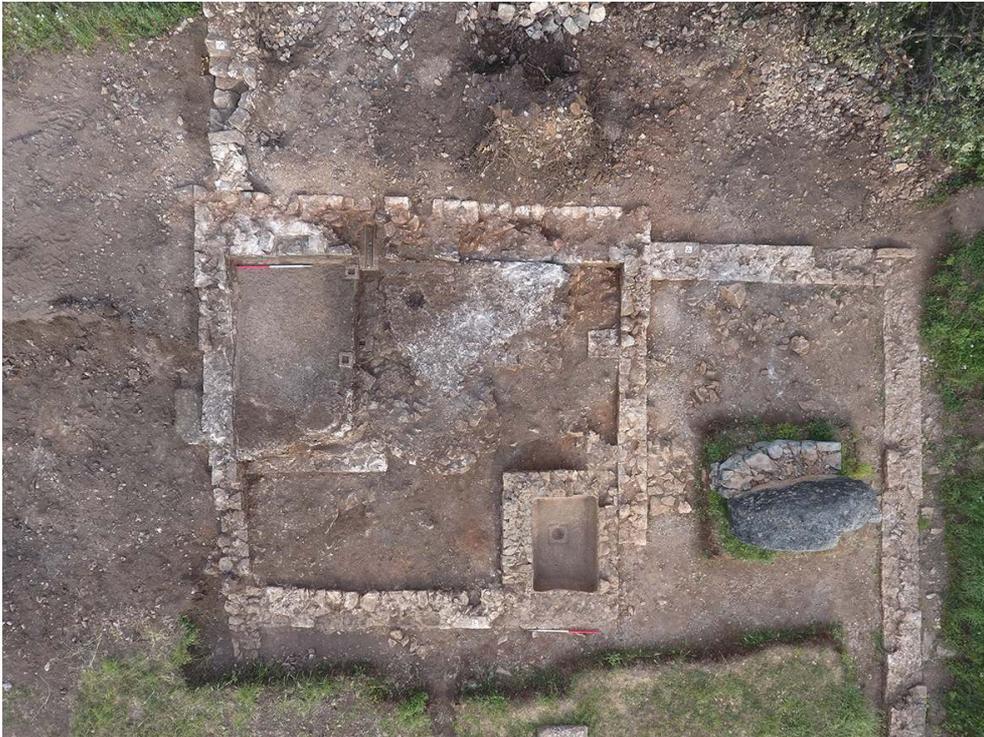
- 21 En avril-mai 2018, nous avons consacré une partie de la campagne à ce secteur, qui nous a permis de grandement progresser sur la compréhension de l'organisation de la *pars rustica*. Cet espace, comme le secteur 8, se trouvant lui aussi sous de grands tas de pierres comme les secteurs de la partie résidentielle de la villa, nous n'espérions pas obtenir beaucoup de données puisque dans ce dernier la stratigraphie était quasi inexistante. Il s'avère que dans cette partie de la villa, les pierres ont été jetées directement sur les structures antiques, sans que celles-ci aient été trop fortement récupérées ou détruites avant. Nous avons ainsi pu découvrir un grand fouloir à vin dans un état de conservation plutôt satisfaisant (fig. 17).

Fig. 17 – Vue de l'espace du fouloir dans le secteur 6.

- 22 Le fouloir est un grand espace mosaïqué de 3,80 m sur 3,30 m, qui était équipé en son centre d'une canalisation en calcaire qui menait le jus du foulage au pied dans un espace situé à l'ouest qui sera exploré durant la campagne d'octobre 2018. La partie nord du fouloir est très bien conservée tandis que sa partie sud a presque totalement disparu. Dans la partie nord, deux supports de poteaux en bois sont encore préservés (**fig. 18**), ce qui n'est pas sans rappeler les images de foulage qui nous sont parvenues sur décors de mosaïque.

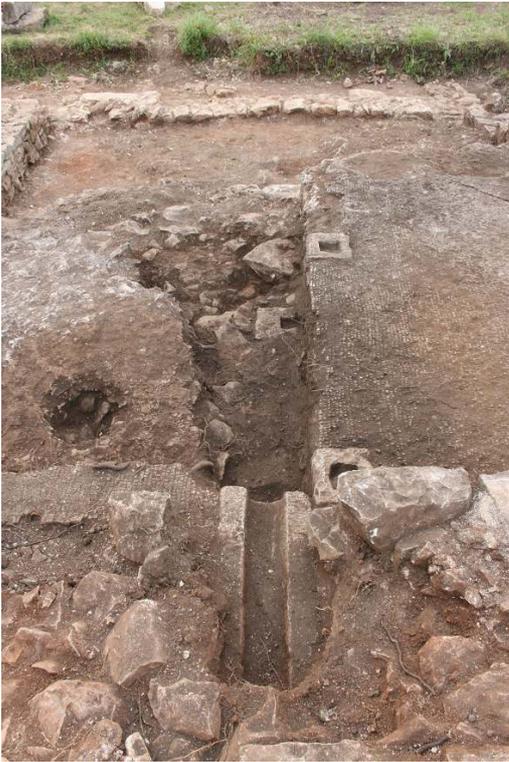
Fig. 18 – Vue depuis l'est du fouloir et de sa canalisation.

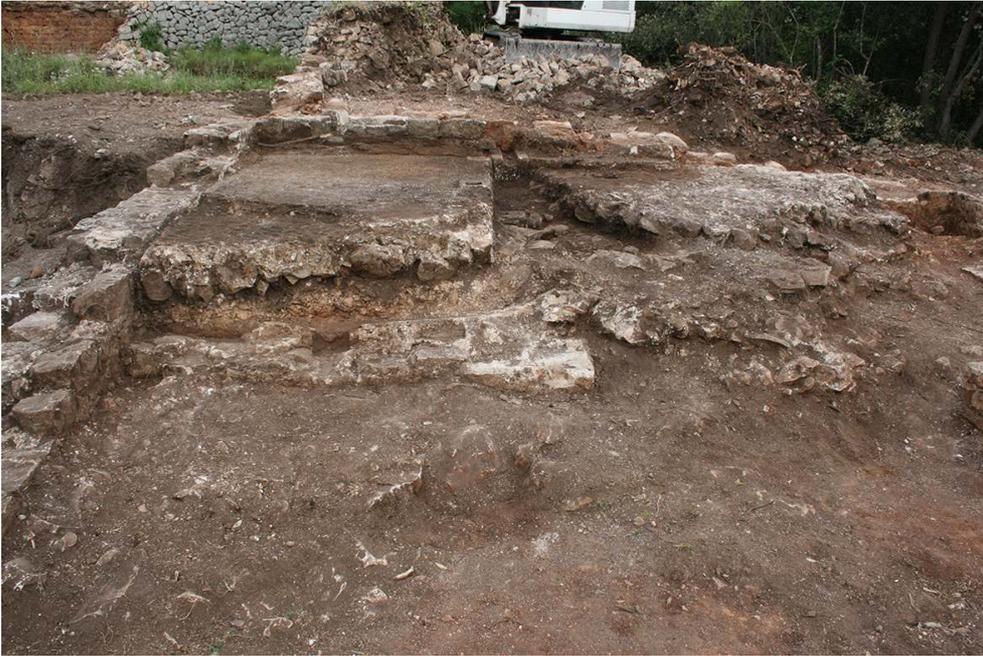
- 23 L'autre élément important dans ce secteur est qu'il apparaît en coupe qu'un bassin en béton de tuileau se trouve sous le fouloir, et qu'il était lui aussi équipé sur son côté sud de supports de poteau, ce qui nous incite à considérer qu'il s'agit d'un fouloir d'une première phase de la villa (fig. 19). Nous sommes ainsi tentés de considérer que le vin a constitué la première denrée produite sur le site, avant l'huile d'olive. Cela n'est pas surprenant pour plusieurs raisons : la première est que l'obtention d'un rendement avec la vigne est beaucoup plus rapide qu'avec l'olivier, de quelques années pour la première à au moins une décennie pour le second ; la seconde raison est qu'il s'agit d'un schéma que l'on peut observer en plusieurs points de la Méditerranée antique, notamment en Gaule et dans la péninsule Ibérique, où les premiers Romains venus s'installer dans de nouveaux territoires débutent par la vigne pour obtenir relativement rapidement une production fournissant un surplus vendable, tandis que les oliviers sont plantés dans la foulée mais sans que l'on puisse en attendre un rendement avant au moins une dizaine à une quinzaine d'années.

Fig. 19 – Vue depuis l'ouest du fouloir en béton de tuileau antérieur au fouloir mosaïqué installé dans une seconde phase.

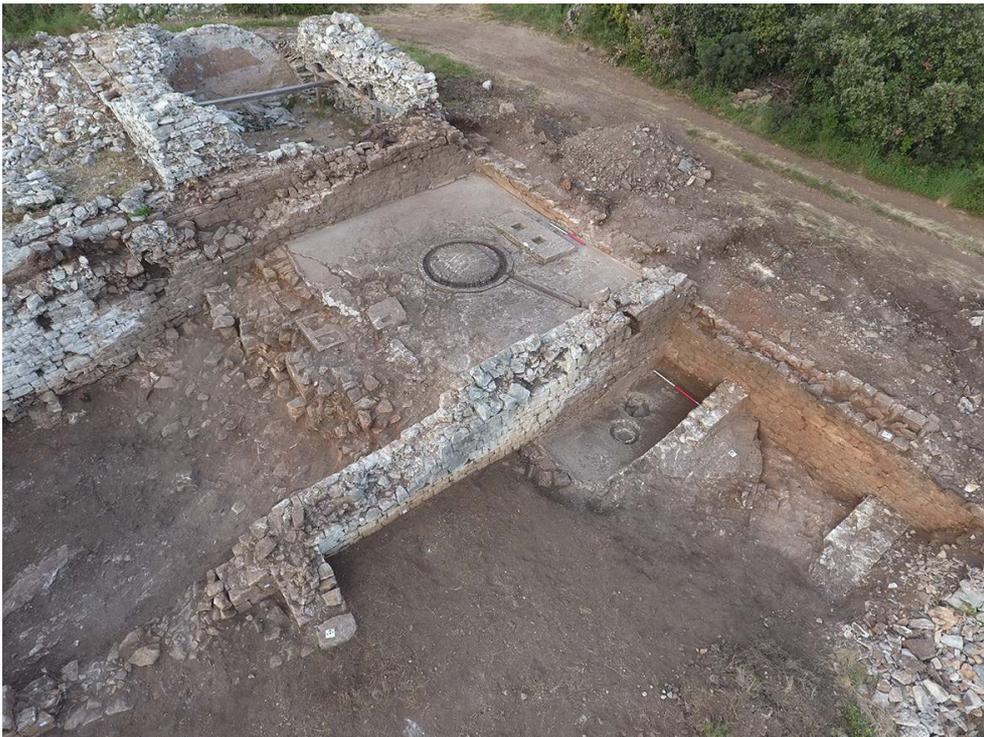
- 26 Plus à l'est, directement contre la paroi méridionale de la citerne CT 10002, nous avons découvert un pressoir (PR 8048) dans un état de conservation remarquable (fig. 21). Il apparaît clairement qu'il s'agit d'une dernière phase d'utilisation de cette structure car nous avons pu observer en coupe des montants en pierre d'un treuil de pressoir d'une phase antérieure (fig. 22). On peut donc voir d'est en ouest le bloc des *arbores* (fig. 23) qui recevait les jumelles encadrant le *prelum*, le mouton du pressoir ; vient ensuite la maie (*area*) sur laquelle on peut très clairement observer les traces de *regulae*, les montants d'un coffre en bois dans lequel était jetée la pâte d'olives pour être pressée, système que l'on trouve sur d'autres sites de Dalmatie, notamment à Salone. Cette pratique en coffre de bois remplace ce qu'on trouve plus fréquemment, voire systématiquement, dans les autres provinces, à savoir les scourtins en sparterie qui étaient remplis de pâte d'olives et disposés sur la maie. À l'extrémité occidentale du complexe se trouve le bloc des *stipites*, qui soutenait les poteaux encadrant le mécanisme d'abaissement du levier du pressoir. Ce dernier état doit être relativement tardif car le bloc utilisé pour les *stipites* semble être le remploi d'un bloc d'*arbores*. Et les blocs que l'on voit dans la coupe appartiennent très clairement à des montants en calcaire encadrant un treuil permettant d'actionner le levier à l'aide de câbles. Ce système est attesté sur plusieurs sites d'Istrie et de Dalmatie, notamment à Salone dans des phases qui ne sont pas antérieures au V<sup>e</sup> siècle de notre ère. Cependant, rien n'empêche de penser que ce mécanisme ait été employé en Dalmatie auparavant.

Fig. 21 – Vue depuis le sud-ouest de l'ensemble du complexe du pressoir découvert en avril 2018.

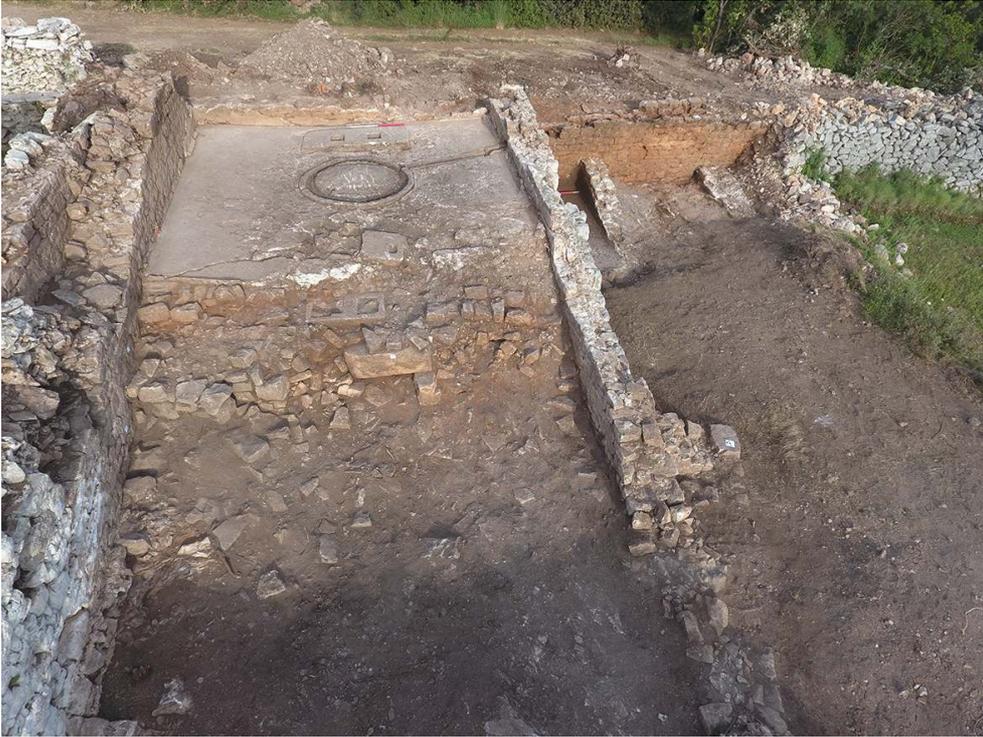
Fig. 22 – Vue depuis l'ouest, au centre de l'image, des montants du treuil d'un pressoir d'une phase antérieure apparaissant en coupe.

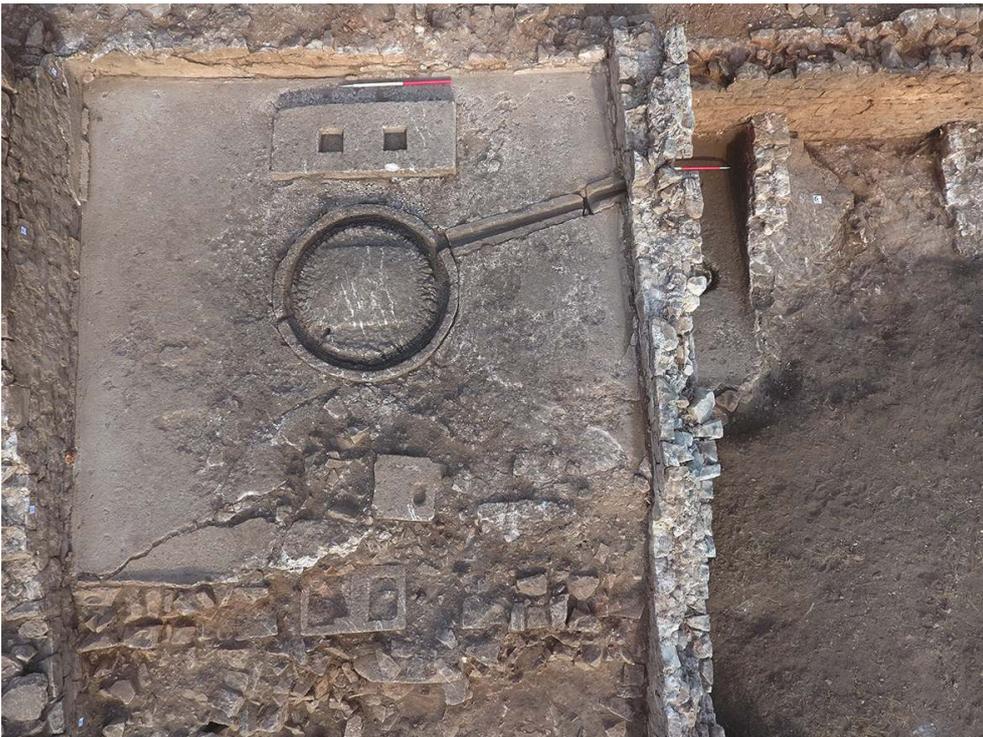
Fig. 23 – Vue de détail du pressoir et du bassin de récolte situé en contrebas.

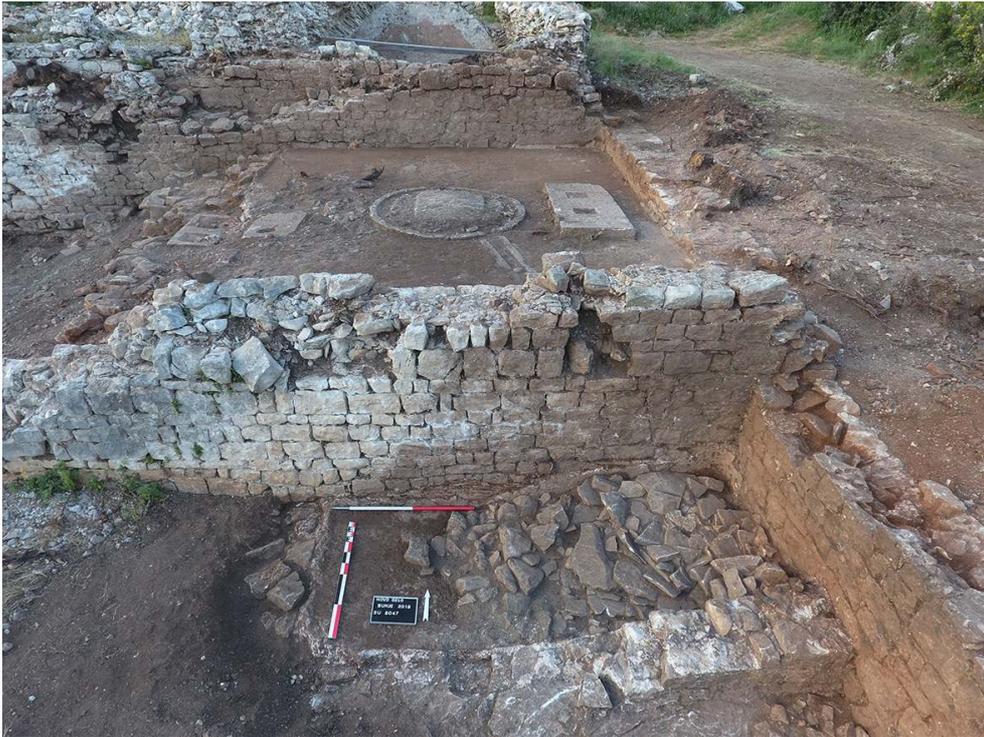
- 27 En contrebas du pressoir se trouvait un bassin (BS 8045) qui recevait le jus de la presse par le biais d'un canal aménagé directement dans le bloc de la maie et dans un grand bloc de calcaire (**fig. 24**). Cette canalisation (CN 8067) traversait le mur MR 8008.

Fig. 24 – Vue depuis le sud du remplissage du bassin BS 8045, récoltant le vin ou l'huile provenant du pressoir installé au-dessus.

- 28 Dans l'état actuel de la documentation, nous ne sommes pas en mesure de trancher clairement entre la production de vin ou d'huile dans ce pressoir. Néanmoins, d'après les autres exemples attestés en Dalmatie, nous sommes tentés de l'attribuer à la production d'huile d'olive. Nous avons pratiqué une série de prélèvements sur le bloc de la maie (8052), dans la canalisation CN 8067 et sur le sol en béton de tuileau du bassin BS 8045 que nous avons confiés à Nicolas Garnier pour que des analyses chimiques d'identification des marqueurs de résidus soient pratiquées dans son laboratoire.

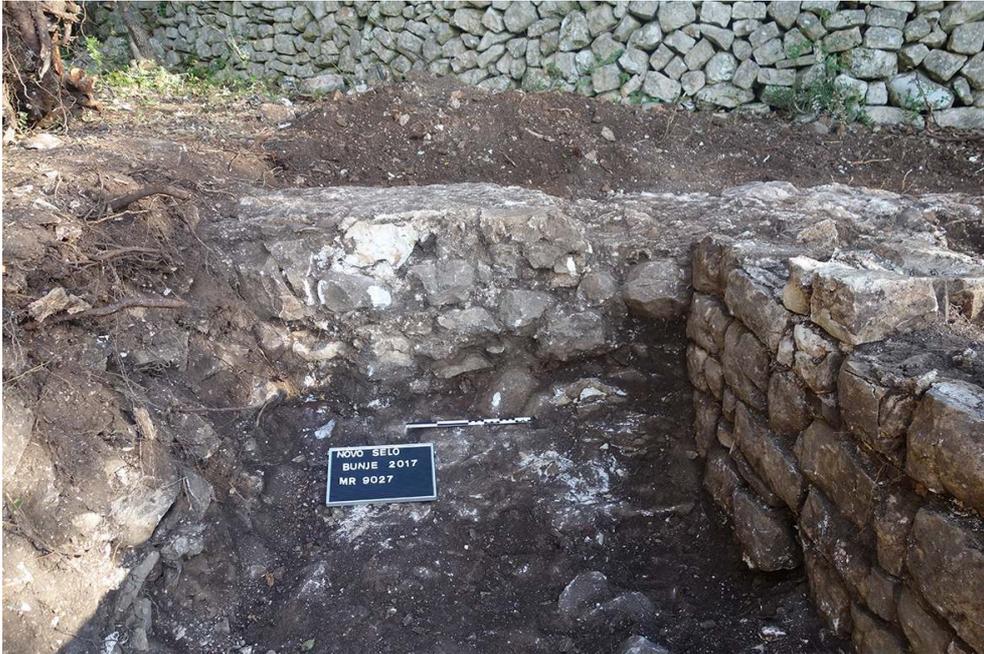
- 29 Durant la campagne d'octobre 2017, nous avons souhaité trouver la limite septentrionale du secteur 9, qui est concrétisée par le mur MR 9027 contre lequel vient s'appuyer le grand mur du portique donnant sur la cour centrale (**fig. 25**). Bien que dans un mauvais état de conservation, notre intention était premièrement d'observer dans son intégralité le mur du portique, et ensuite de déterminer si cette limite constituait également celle de la partie résidentielle de la villa, ce qui semble bien être le cas. Il faudra désormais observer durant la campagne d'octobre 2018 si ce mur se prolonge vers l'est pour clôturer la cour centrale.

Fig. 25 – Vue depuis le sud du mur MR 9027 fermant l'espace résidentiel et sans doute la villa dans sa partie septentrionale.

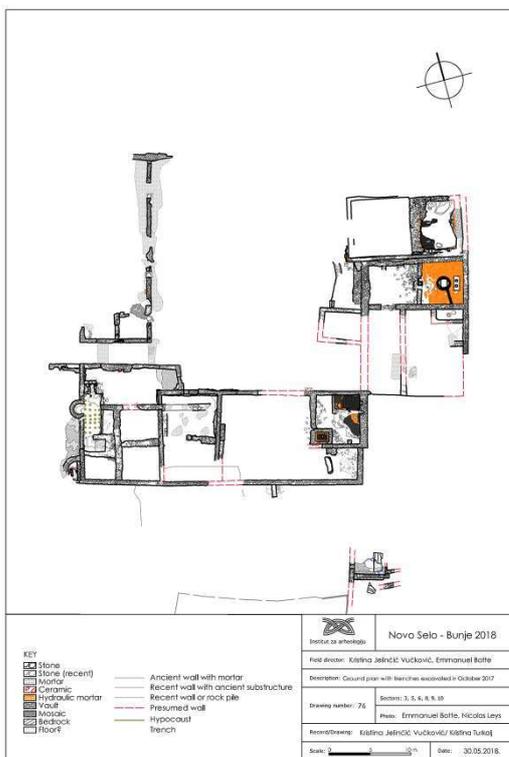
- 31 Au terme de la campagne d'avril 2018, nos connaissances sur la villa romaine de Bunje et sur ses installations ont fortement progressé (**fig. 30-31**). D'après les structures que nous avons dégagées et étudiées, et le mobilier qui leur était associé, il en ressort que le site est d'abord caractérisé par une petite installation, que l'on pourrait peut-être qualifier de ferme, construite durant l'époque flavienne. Dès les débuts de l'occupation, on y produit du vin, sans doute dans des quantités modestes mais qui doivent permettre un peu de vente de surplus. Bien que ce ne soit pas démontrable en l'état actuel de la documentation, il est probable que des oliviers aient été plantés dès la première phase d'occupation du site, mais leur rendement n'étant pas visible avant une quinzaine d'années, c'est la seconde génération qui a dû en voir le plein rendement.

Fig. 30 – Plan d'ensemble des vestiges de la villa romaine de Bunje à la fin de la campagne d'avril-mai 2018.

- 32 Dans une phase que l'on peut dater du deuxième tiers du II<sup>e</sup> siècle de notre ère, donc deux générations après la première installation, un grand remaniement du site est opéré. On assiste alors au passage d'une ferme à une grande villa de production. Ce phénomène est observable aussi bien dans la *pars urbana* que dans la *pars rustica*. Dans cette dernière, la surface des fouroirs est doublée, et des équipements de production d'huile d'olive sont ajoutés, ce qui illustre une augmentation de la capacité de production du domaine. Du côté de la *pars urbana* de la villa, des thermes sont aménagés dans la partie méridionale et un espace sans doute réservé exclusivement à la fonction résidentielle est aménagé au nord des thermes.

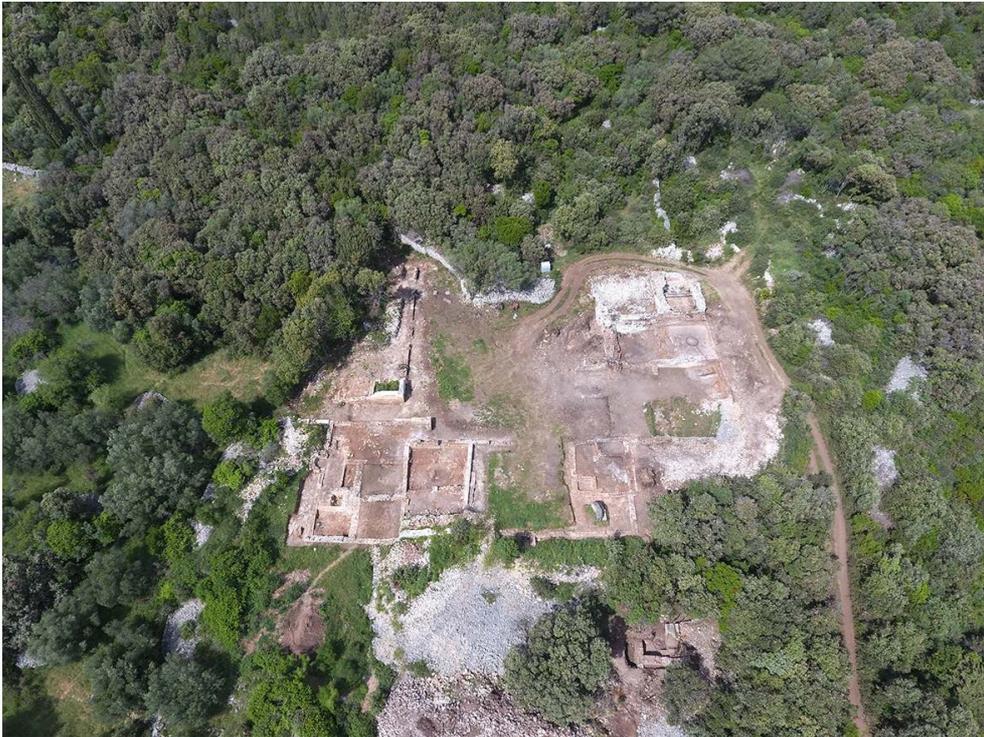
Fig. 31 – Vue d'ensemble de la villa romaine de Bunje à la fin de la campagne d'avril-mai 2018.
