**OCJENA POSTOJEĆEG MOSTA**

**EXISTING BRIDGE ASSESSMENT**

Milena Katičin

##### 4.1. Vizualni pregled mosta, srpanj 2019.

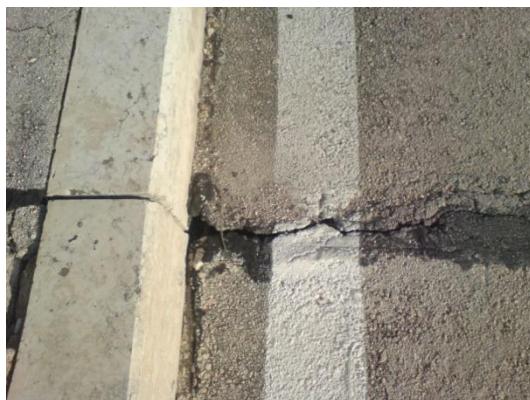
Slika 15. Spoj asfalta i rubnjaka (2008.)

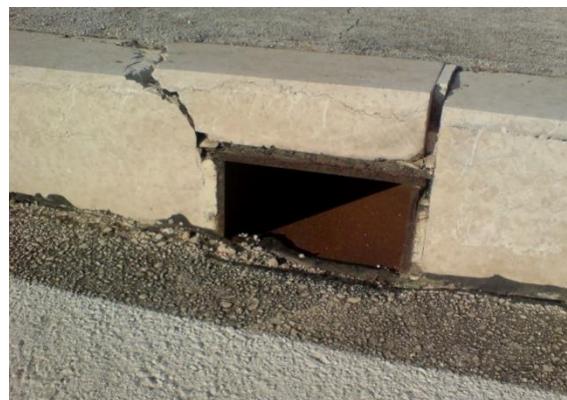
Slika 16. Oštećenje rubnjaka (2008.)

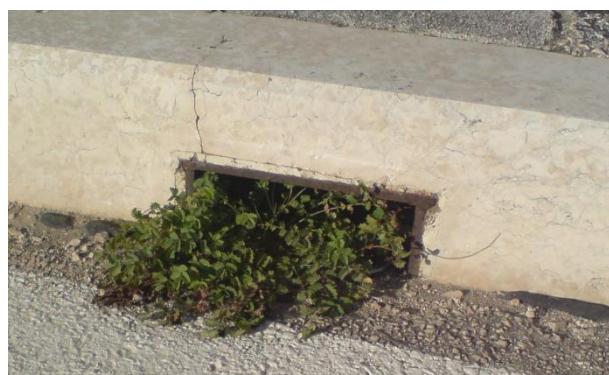
Slika 18. Vegetacija u slivniku (2008.)

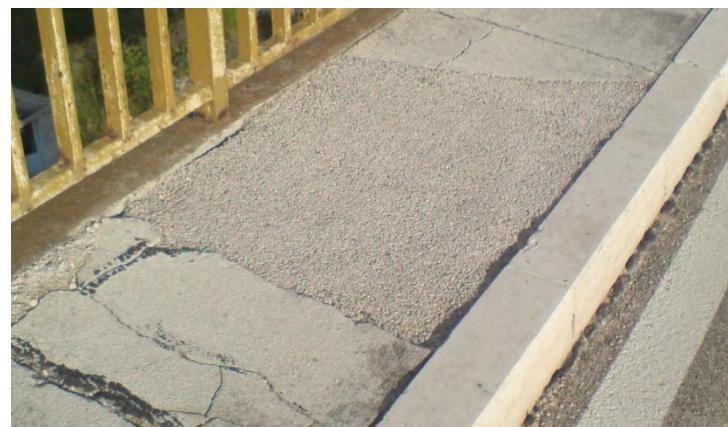
Pješački hodnik izведен je od montažnih betonskih ploča. Na nekim mjestima bila je vidljiva sanacija hodnika bitumenskom ili cementnim ispunom (Slika 21.).

Slika 21. Sanacija hodnika (2008.)

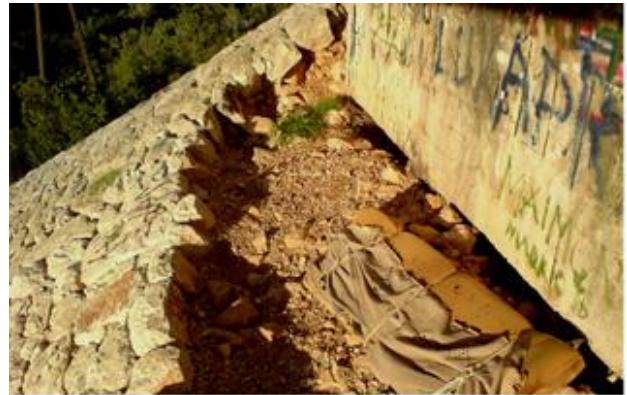
Na nekim dijelovima kamenih pokosa upornjaka uočena je pokrivenost vegetacijom (Slika 28.) i odron kamena (Slika 26.), ali bez značajnijeg utjecaja na njegovu funkcionalnost.

Slika 26. Odran kamenog pokosa (2008.)

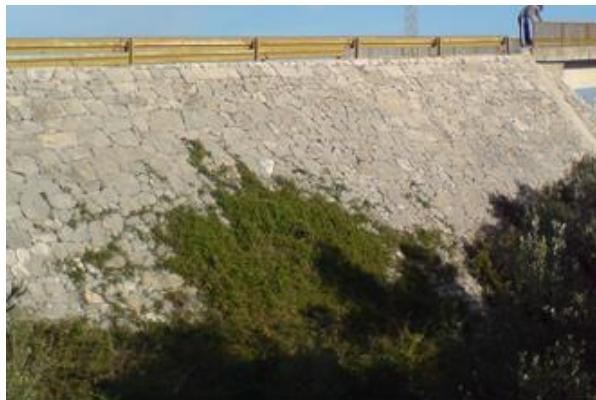
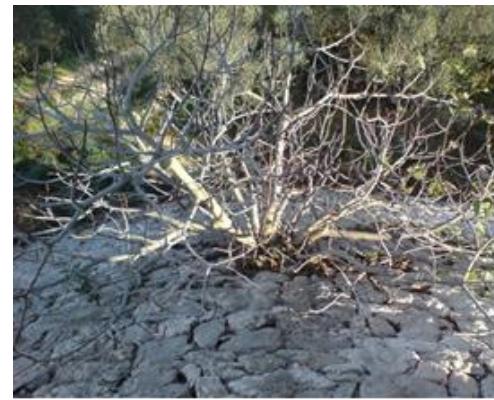
Slika 28. Vegetacija na upornjaku U2 (2008.)

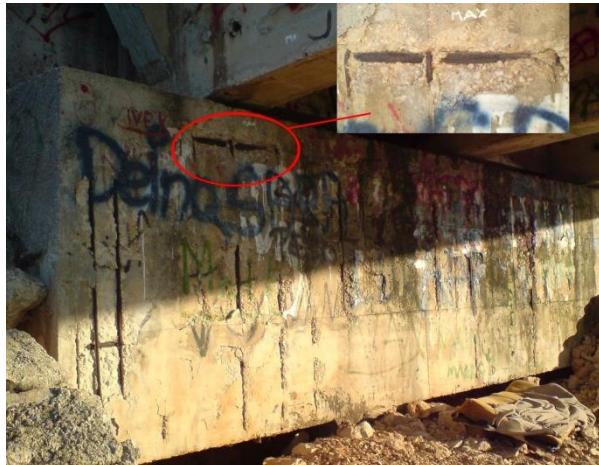
Upornjak U1 i U2 bili su u vidno lošem stanju. Raspucavanje i odlamanje zaštitnog sloja betona dovodilo je do korozije i propadanja armature.

Slika 29. Zid upornjaka U1 (2008.)

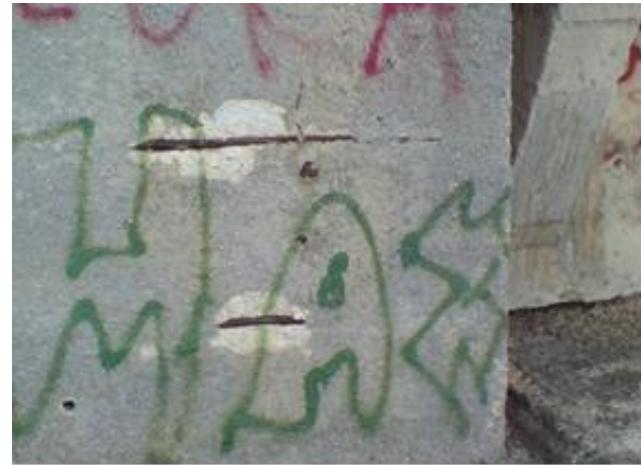
Slika 30. Krilo upornjaka U1 (2008.)

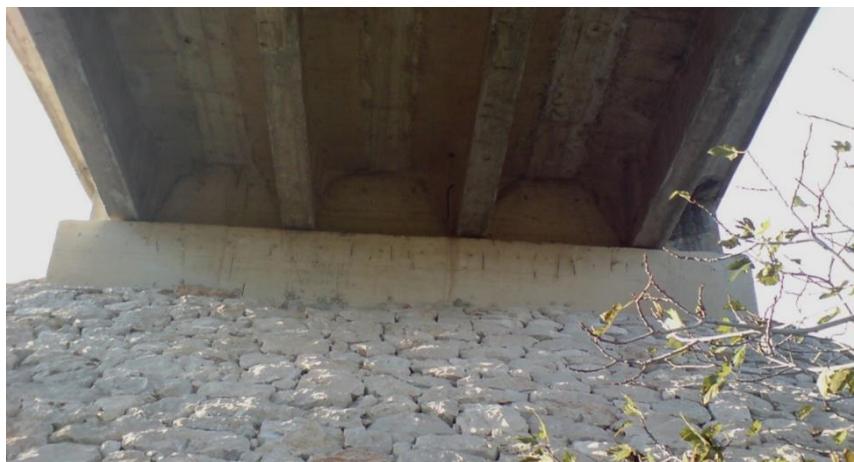
Slika 31. Upornjak U2 (2008.)

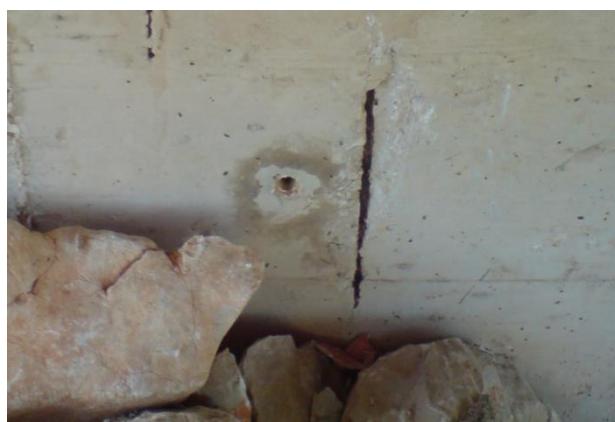
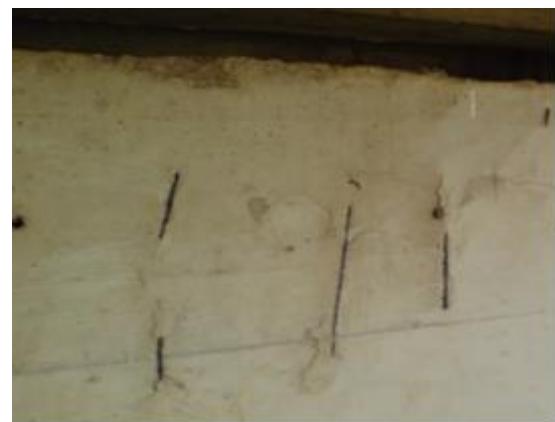
Slika 32. Zid upornjaka U2 (2008.)

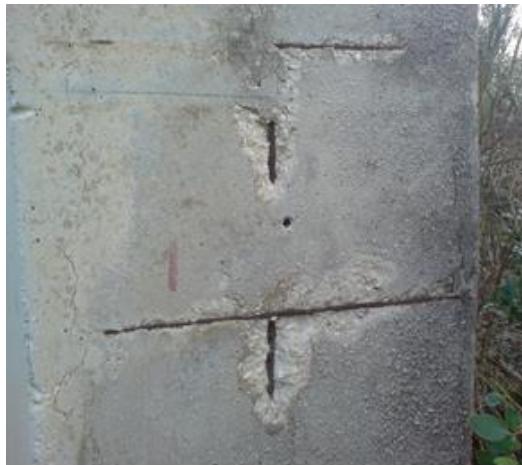
Na svim stupovima i naglavnim gredama bilo je vidljivo odlamanje betona i korozija armature, posebno na stupovima S4 i S5 uz obalni zid (Slika 39.). Prikazani su reprezentativni primjeri.

Slika 35. Donja zona stupa (2008.)

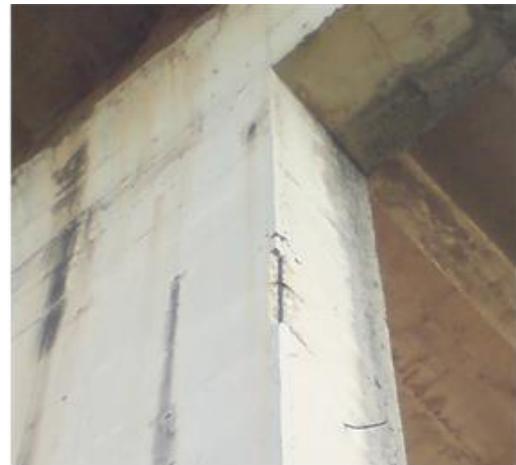
Slika 36. Gornja zona stupa (2008.)

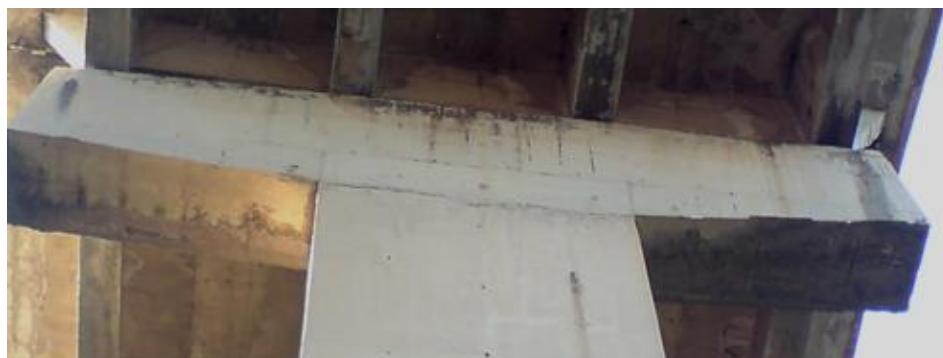
Slika 37. Naglavna greda (2008.)

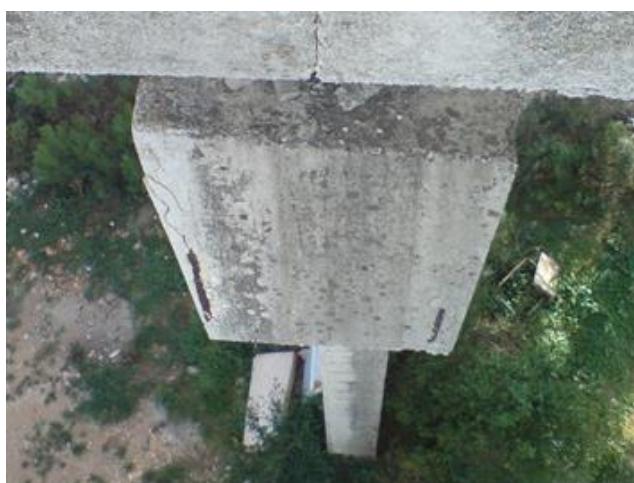
Slika 38. Naglavna greda (2008.)

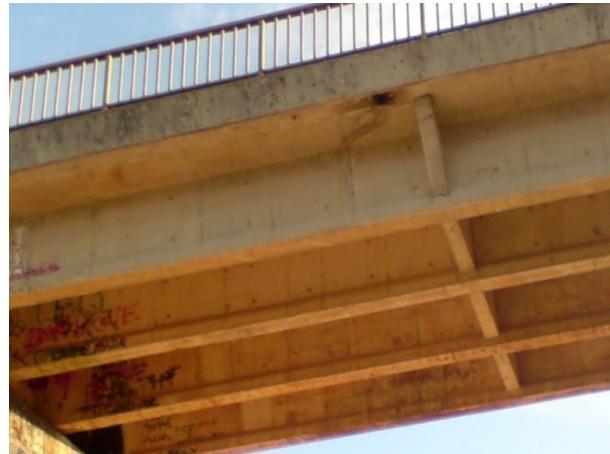
Slika 40. Rasponski sklop (2008.)

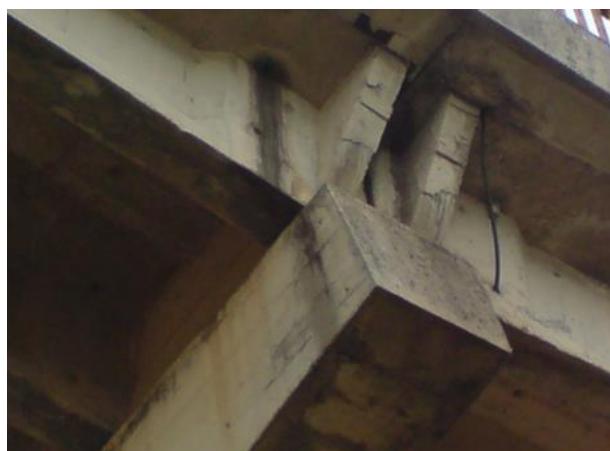
Na rasponskom sklopu nisu se vidjela neka značajnija oštećenja koja bi dovela do otkazivanja konstrukcije, osim vlaženja betona zbog loše izvedbe odvodnje s mosta (Slika 41. i 42.).

Slika 41. Vlaženje betona (2008.)

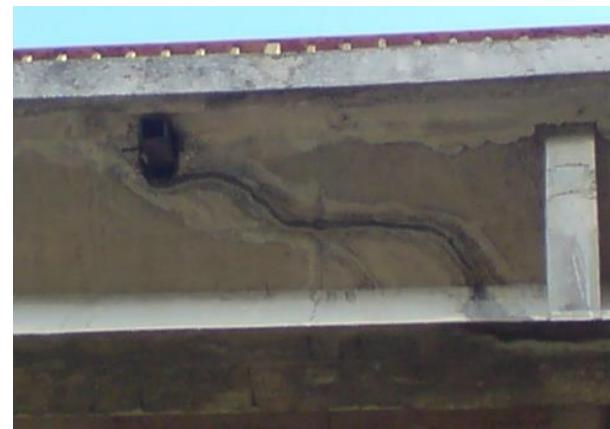
Slika 42. Vlaženje betona (2008.)

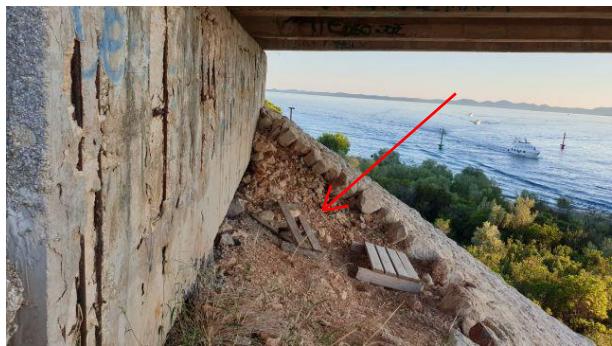
**Slika 82. Upornjak U1- erozija kosine nasipa. Stupanj oštećenja S4.**

Asfaltni zastor prilaza je u dobrom stanju, osim mjestimičnih poprečnih pukotina na spoju asfalta s rubnjakom. Asfalt pješačkog hodnika je u lošem stanju, uslijed temperaturnih promjena dolazi do pojave poprečnih pukotina po cijeloj širini hodnika (Slika 85.). Čunjevi su obrasli vegetacijom (Slika 83.). Na čunju upornjaka U10 raste smokva visine mosta, čije korijenje može ugroziti stabilnost upornjaka (Slika 84.). Vidljiva je erozija kamenog materijala na oba upornjaka (slika 82.).

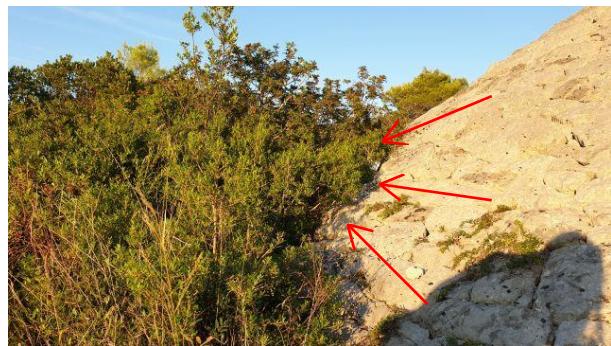
**Slika 83. Vegetacija na upornjaku U1. Stupanj oštećenja S2.**

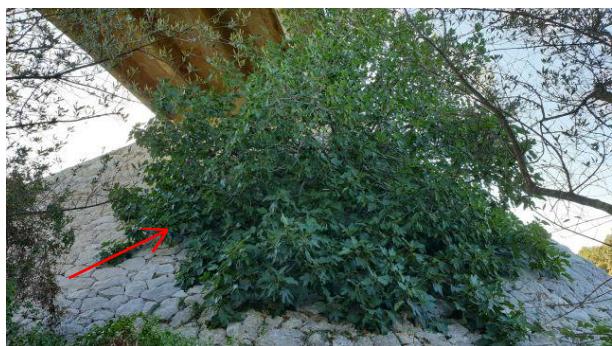
**Slika 84. Vegetacija na upornjaku U10. Stupanj oštećenja S4.**

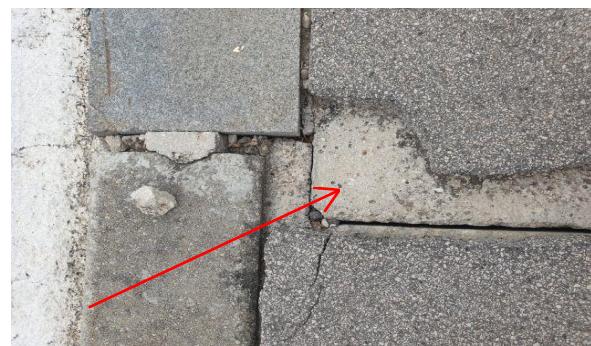
**Slika 85. Pukotine završnog sloja hodnika. Stupanj oštećenja S3.**

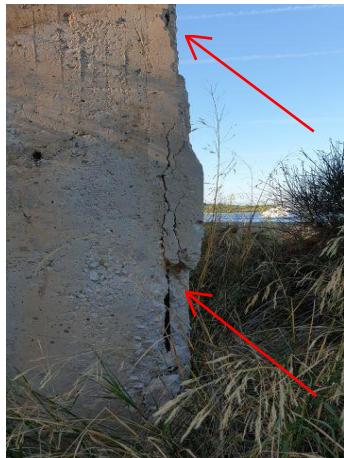
**Slika 86. Delaminacija na stupu S8.  
Stupanj oštećenja S4.**

Osim oštećenja u vidu neodržavanja okoliša mosta, te obraslosti stupova vegetacijom (Slika 91.), uočeni su znakovi korozije armature na vrhu temelja (Slika 88-90.), koji dovode do delaminacije i odlamanja zaštitnog sloja betona (Slika 86. i 87.).

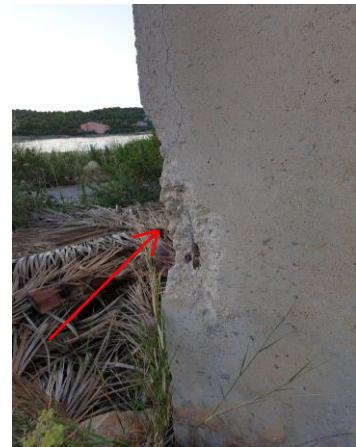
**Slika 87. Odlamanje zaštitnog sloja betona  
stupa S1. Stupanj oštećenja S3.**

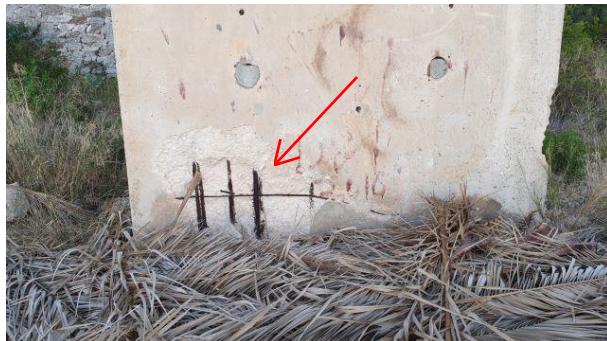
**Slika 88. Korozija armature u  
segregiranom dijelu stupa S2. Stupanj  
oštećenja S4.**

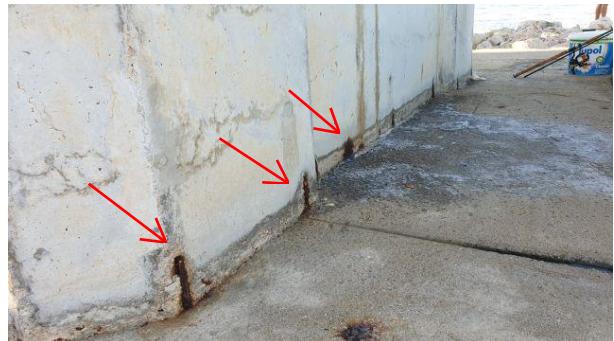
**Slika 89. Korozija armature stupa S6 u  
blizini mora. Stupanj oštećenja S3.**

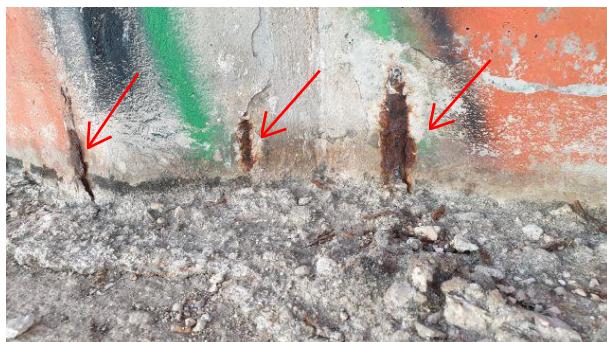
**Slika 90. Korozija armature stupa S3 u  
blizini mora. Stupanj oštećenja S3.**

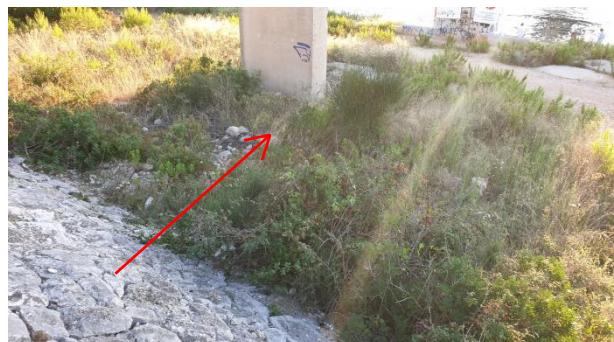
**Slika 91. Vegetacijom obrasli temelji stupa  
S2. Stupanj oštećenja S2.**

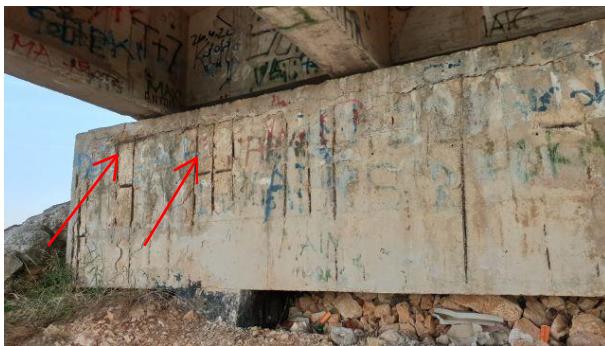
**Slika 92. Upornjak U1 – nedovoljan zaštitni sloj betona. Stupanj oštećenja S4.**

Upornjak U1 je u jako lošem stanju, počevši od erozije kamenog materijala do same konstrukcije upornjaka gdje je vidljiva korozija armature (slika 94.), odlamanje zaštitnog sloja betona (Slika 92.), ljuštenje i delaminacija (Slika 93.).

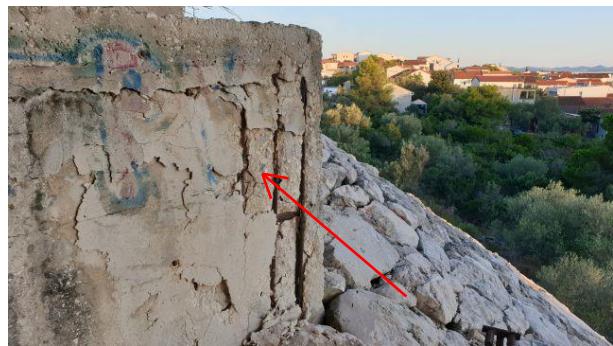
**Slika 93. Upornjak U1 – delaminacija i ljuštenje betona. Stupanj oštećenja S4.**

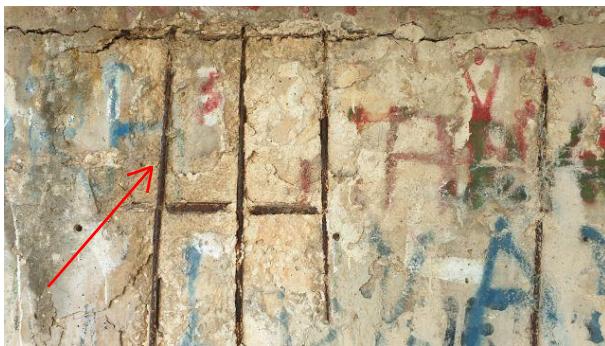
**Slika 94. Oštećenje upornjaka U1- korozija armature. Stupanj oštećenja S4.**

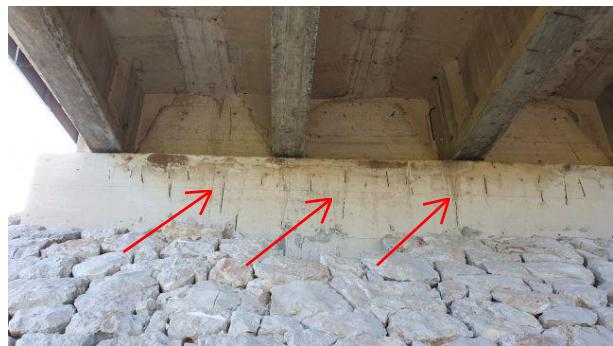
**Slika 95. Oštećenje upornjaka U2 – pukotine. Stupanj oštećenja S3.**

Upornjak U2 je u malo boljem stanju, ali i dalje vidljivo napredovanje korozije armature zbog malog zaštitnog sloja betona (Slika 97.), kao ljuštenje (Slika 96.) i otvorene pukotine (Slika 95.). Glavni uzrok degradacije betona je propusnost bitumenske prijelazne naprave na spoju upornjaka i glavnog nosača.

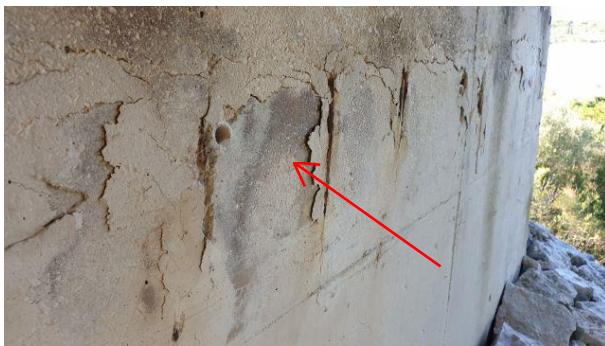
**Slika 96. Oštećenje upornjaka U2 – ljuštenje. Stupanj oštećenja S3.**

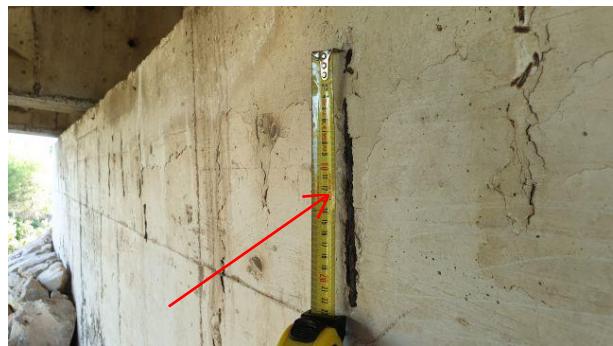
**Slika 97. Oštećenje upornjaka U2 – korozija armature. Stupanj oštećenja S3.**

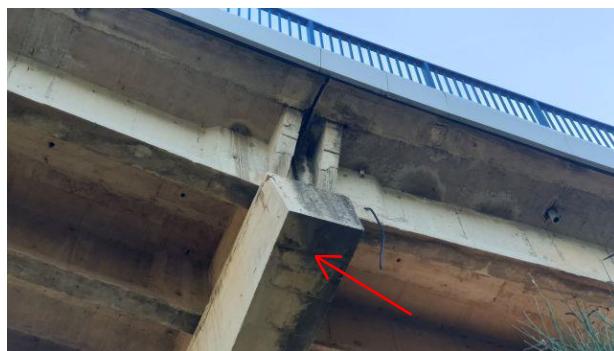
Slika 100. Naglavnica stupa S9 – delaminacija betona uslijed vlaženja.  
Stupanj oštećenja S3.

Stupovi su danas u dobrom stanju, osim što je vidljivo vlaženje betona uslijed loše izvedbe prijelazne naprave iznad stupova (Slika 100., 101. i 109.), vidljive su mrlje hrđe na pojedinim dijelovima (Slika 105.), kao i nedovoljan zaštitni sloj betona uz temelje (Slika 102.). Međustupovi su "T" oblika (S2, S7, S8 i S9), izvedeni od armiranog betona MB 20. Visoki su od 10,20 do 17,0 m, širine 2,40 m, a debljine 0,80 m. Naglavnica je duljine 7,20 m, debljine 0,8 x 1,0 m i visine 0,98-1,30 m. Oni su u znatno lošijem stanju, gdje je vidljivo lomljenje betona (Slika 107.), delaminacija (Slika 99. i 100.), korozija armature (Slika 98. i 99.) i nedovoljan zaštitni sloj betona (Slika 102.).

Naglavnice stupova su natopljene vodom koja se cijedi po njima zbog loše izvedbe gornjeg ustroja, pa dolazi do delaminacije i korozije armature (Slika 99., 100. i 101.). Takva oštećenja su od velikog značaja za samu stabilnost konstrukcije pa bi ih trebalo čim prije sanirati.

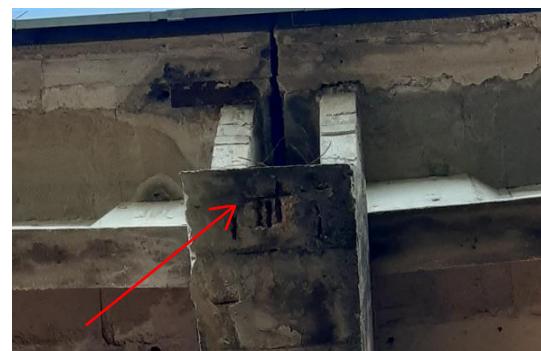
Slika 101. Naglavnica stupa S8 – oštećenja uslijed vlaženja betona. Stupanj oštećenja S3.

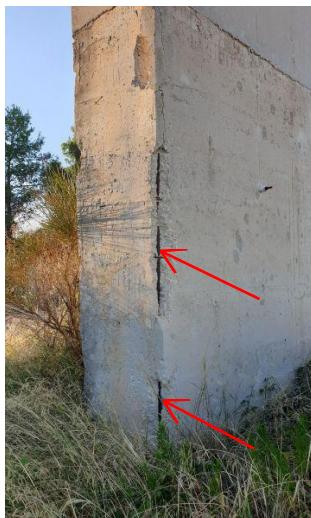
**Slika 102. Stup S7 – nedovoljan zaštitni sloj betona. Stupanj oštećenja S3.**

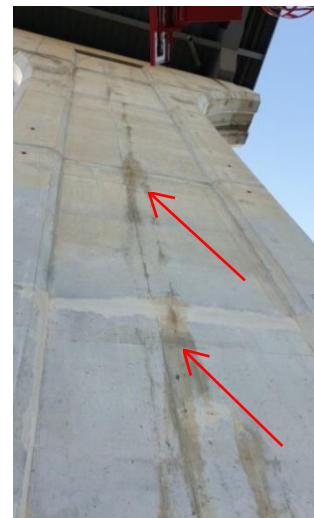
**Slika 103. Stup S6 – curenje vode s gornjeg ustroja. Stupanj oštećenja S2.**

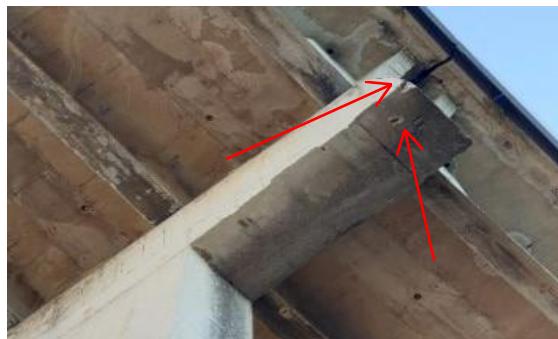
**Slika 104. Naglavnica stupa S7 – ljuštenje usred korozije. Stupanj oštećenja S2.**

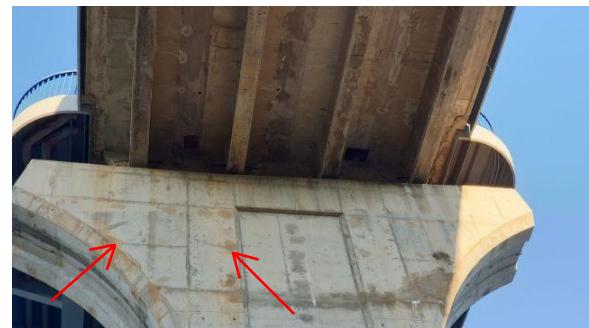
**Slika 105. Naglavnica stupa S6 – smede mrlje na betonu. Stupanj oštećenja S2.**

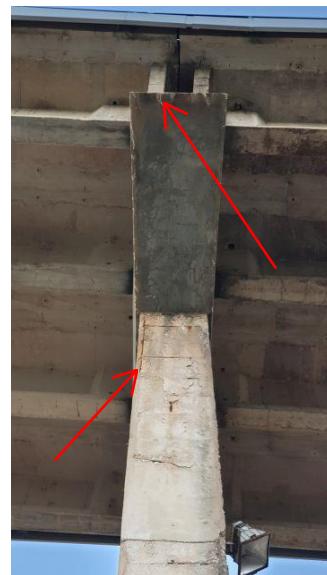
**Slika 107. Stup S2 – lomljjenje uslijed korozije. Stupanj oštećenja S3.**

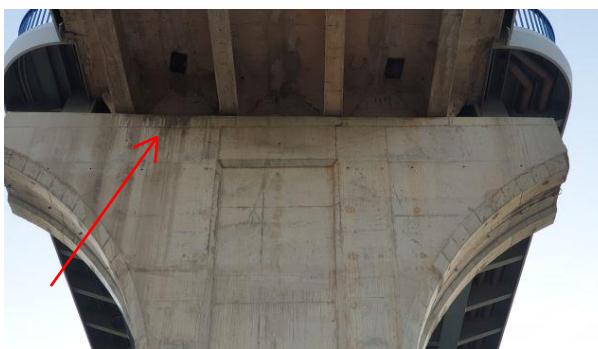
**Slika 108. Naglav. stupa S3 – curenje vode s gornjeg ustroja. Stupanj oštećenja S1.**

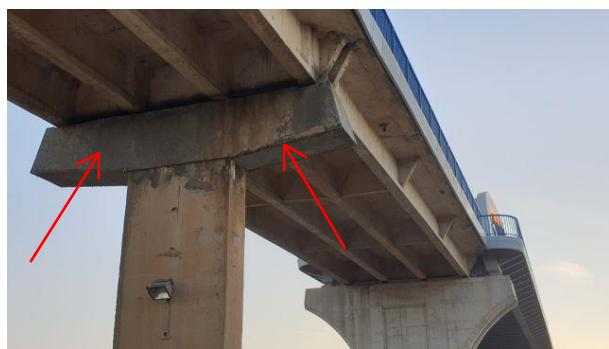
**Slika 109. Naglavnica stupa S2 – oštećenje zbog vlaženja. Stupanj oštećenja S3.**

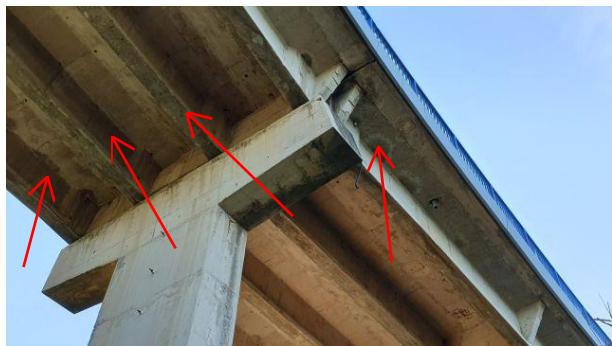
Slika 110. Vlaženje donje strane kolnika mosta. Stupanj oštećenja S2.

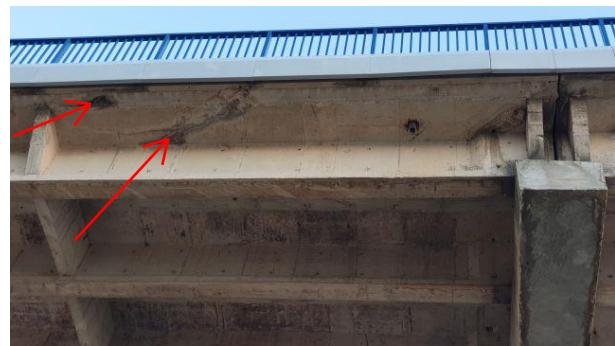
Slika 111. Procjeđivanje vode zbog lošeg sustava odvodnje. Stupanj oštećenja S2.

Podgled armiranobetonske ploče rasponske konstrukcije u relativno je lošem stanju. Mjestimično je vidljiva segregacija betona (Slika 117.), uz prisutnost izrazito velike šupljikavosti betona. Duž cijelog raspona uočena su mesta sa vlaženjem betona i tragovima procjeđivanja vode (Slika 110. i 116.). Također, uočeno je odlamanje betona te korozija armature uzrokovana nedovoljnom debljinom zaštitnog sloja betona na uzdužnom nosaču (Slika 112. i 114.) i u podgledu rasponske ploče konstrukcije. Vidljivo je slijevanje vode uslijed loše izvedenog sustava odvodnje što uzrokuje vlaženje koje vodi koroziji armature i degradaciji betona (Slika 111.).

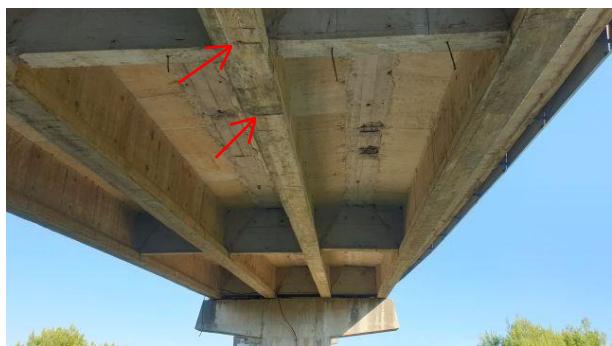
Slika 112. Korozija armature na donjoj pojascnici nosača i na spoju između 2 nosača. Stupanj oštećenja S2.

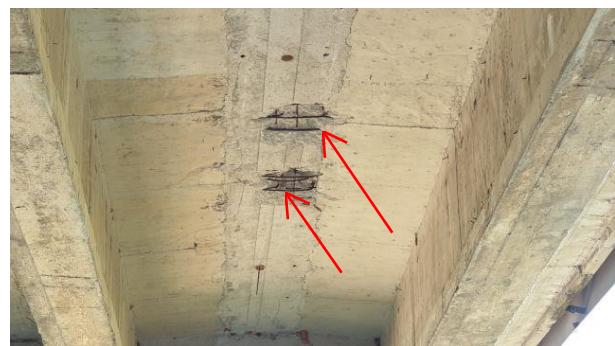
Slika 113. Korozija armature koja uzrokuje lomljenje i delaminaciju zaštitnog sloja. Stupanj oštećenja S3.

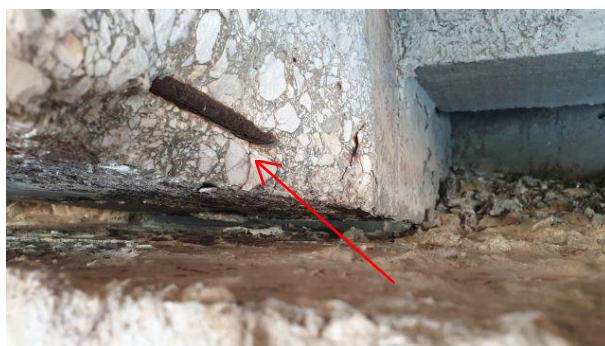
Slika 114. Delaminacija donje pojasnice betonskog nosača. Stupanj oštećenja S2.

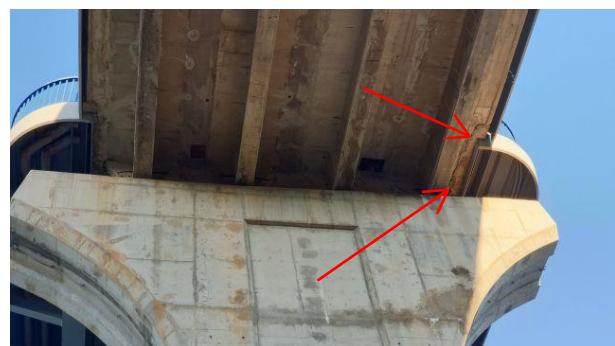
Slika 115. Delaminacija na desnom rubu betonske responske konstrukcije uslijed alkalno-silicijske reakcije. Stupanj oštećenja S3.

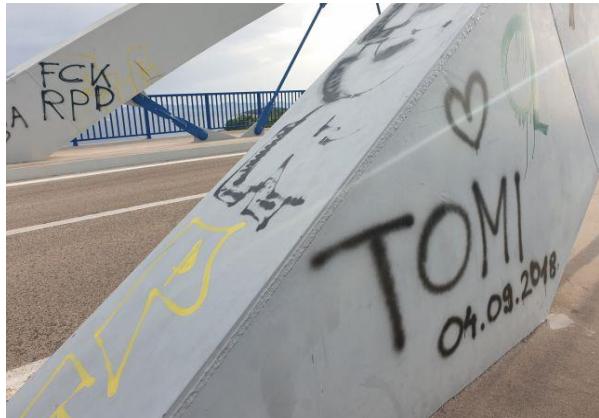
Slika 120. Grafiti na lukovima

Na rasponskom sklopu ne vide se neka značajnija oštećenja koja bi dovela do otkazivanja konstrukcije.. Čelična konstrukcija je u jako dobrom stanju, osim pojave hrđe na nekim mjestima i oštećenja boje pa s tim i antikorozivne zaštite zbog zapinjanja jarbola jedrilica u nju (Slika 119.), što ne utječe na njenu funkcionalnost. Na lukovima nema značajnijih oštećenja, osim grafita (Slika 120.), kao ni na čeličnim zategama.

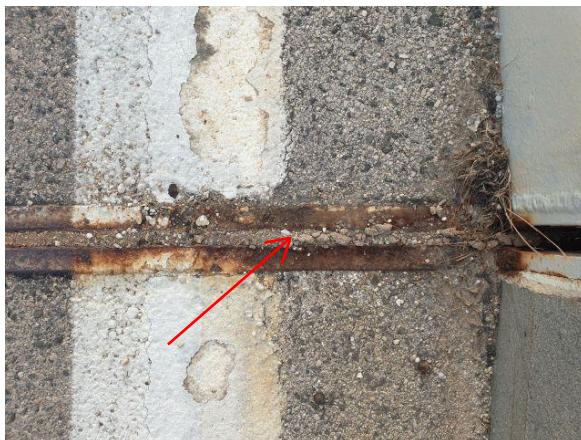
Slika 121. Propadanje prijelazne naprave zbog lošeg održavanja. Stupanj oštećenja S2.

Elastomerne prijelazne naprave između stare betonske konstrukcije i nove čelične rasponske konstrukcije su neodržavane, onečišćene i započet je proces korozije (Slika 121., 122. i 123.). Zbog loše izvedbe na spoju s hodnikom izgubile su projektirana svojstva vodonepropusnosti (Slika 124.). Omogućuju prodor vode s kolnika na naglavnice stupova, čime dolazi do degradacije betona naglavnica i procurivanja vode na stupove mosta. Na asfaltu su vidljive pukotine uzduž prijelazne naprave (Slika 123.). Otvor reške dilatacijske naprave od cca. 5 cm je unutar projektom predviđenih vrijednosti.

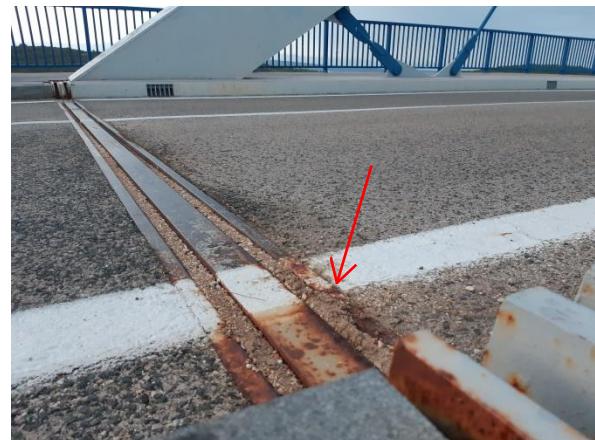
Slika 122. Propadanje prijelazne naprave zbog lošeg održavanja. Stupanj oštećenja S2.

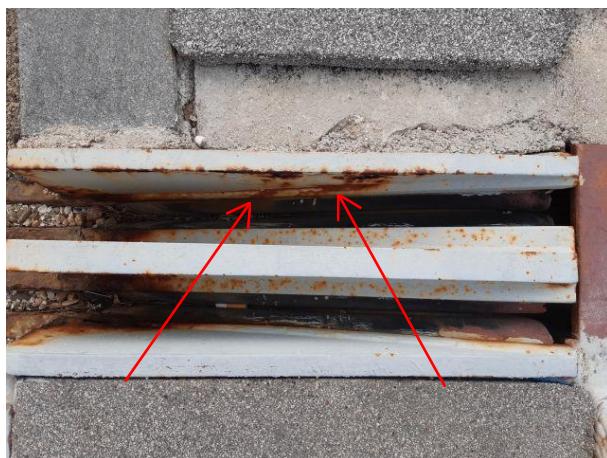
Slika 123. Propadanje prijelazne naprave zbog lošeg održavanja. Stup. oštećenja S2.

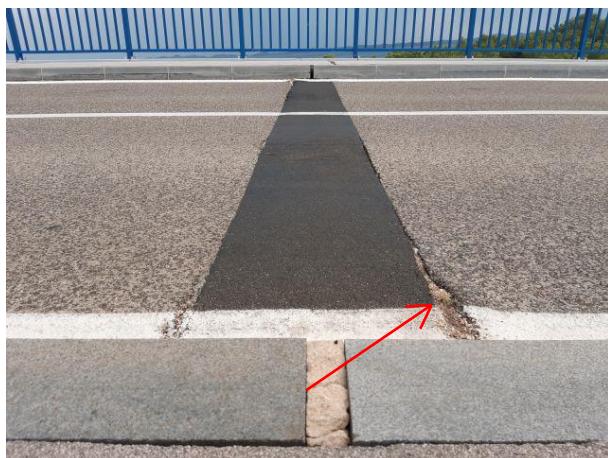
**Slika 126. Propusnost bitumenske dilatacijske naprave. Stupanj oštećenja S3.**

Na mjestima bitumenskih dilatacijskih naprava vidljive su pukotine asfalta na kolničkoj konstrukciji. Kod njih je uočljiva velika propusnost vode koja se dalje procjeđuje u rasponski sklop i uzrokuje oštećenja na donjem ustroju mosta. Propusnost bitumenske dilatacijske naprave vidljiva je na svakom od mjesta ugradnje (Slika 126. i 127.).

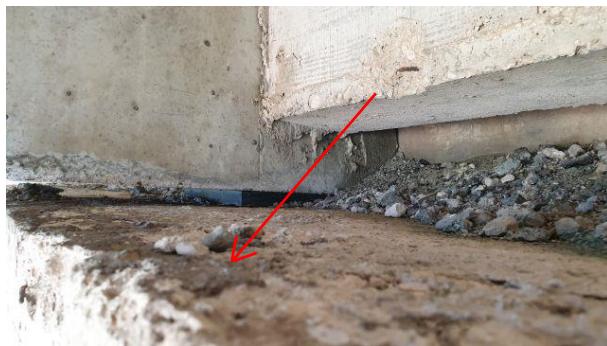
**Slika 128. Hrapavost ležajne klupe na upornjaku U2. Stupanj oštećenja S3.**

Elastomerni ležaji nisu baš u dobrom stanju, vidljiva je deformiranost ležajeva (Slika 131.). Vidljiva je i hrapavost ležajne klupe što utječe na prionjivost samih ležaja (Slika 128.). Ležajevi i ležajne klupe su izloženi vlaženju uslijed propusnosti bitumenskih prijelaznih naprava. U okolini ležajeva betonska konstrukcija je u lošem stanju. Vidljiva je delaminacija, korozija armature i mrvljenje betona (Slika 130.).

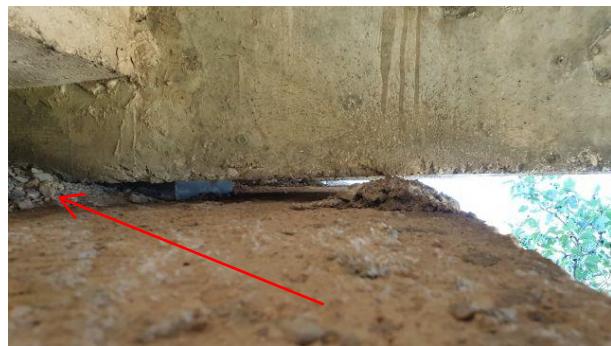
**Slika 129. Drobljenje betona uz ležaj na upornjaku U2. Stupanj oštećenja S2.**

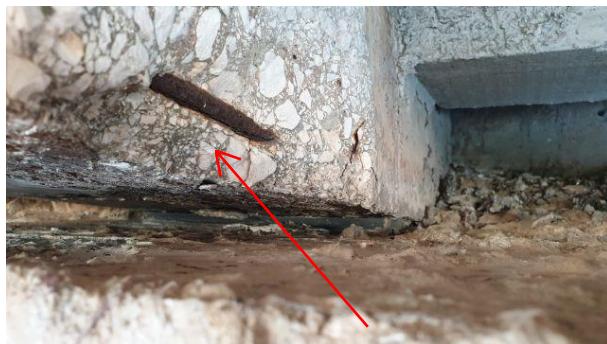
**Slika 130. Oštećenja konstrukcije neposredno uz ležaj na upornjaku U1. Stupanj oštećenja S3.**

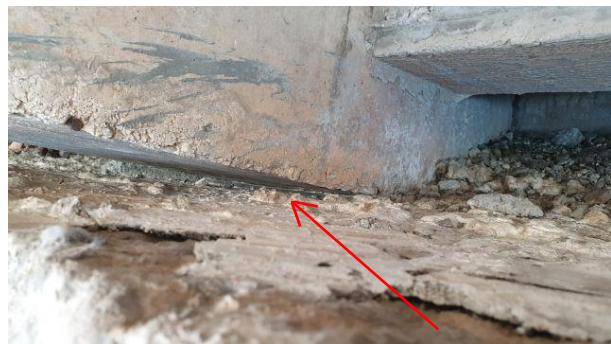
**Slika 131. Elastomerni ležaj upornjaka U1 u potpunosti deformiran. Nosač je praktički oslonjen na beton. Stupanj oštećenja S4.**

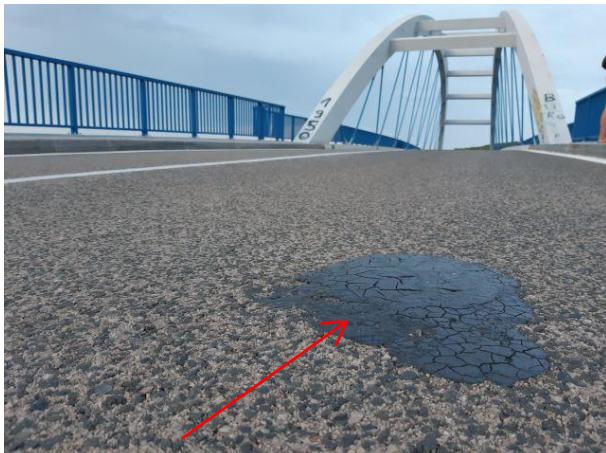
Slika 134. „Zakrpa“ asfalta kolnika.  
Stupanj oštećenja S2.

Asfaltni zastor je u dobrom stanju (Slika 133.), nema većih pukotina, osim na spoju s rubnjacima (Slika 135.) i na mjestima dilatacijskih napravi (Slika 129.). Kod njih je uočljiva velika propusnost vode koja se dalje procjeđuje u rasponski sklop i uzrokuje oštećenja na donjem ustroju mosta. Propusnost bitumenske prijelazne naprave vidljiva je na svakom od mjesta ugradnje. Vidljivo je i par „zakrpa“ na asfaltnom zastoru (Slika 134.).

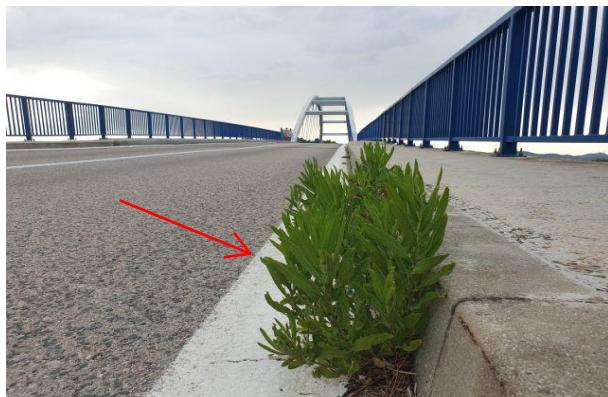
**Slika 136. Vegetacija na rubu afaltnog sloja i rubnjaka. Stupanj oštećenja S2.**

Na kolniku, uz rubnjake vidljive su nečistoće, pojedinačne pukotine i na tim dijelovima kolnika raste mahovina i trava (Slika 136. i 137.).

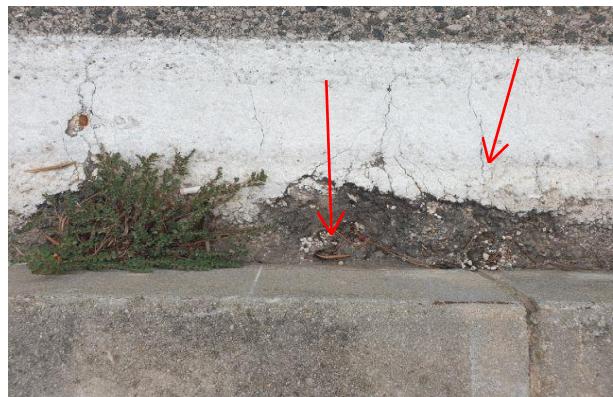
**Slika 137. Spoj asfaltnog sloja i rubnjaka. Pojedinačne pukotine na spoju. Stupanj oštećenja S2.**

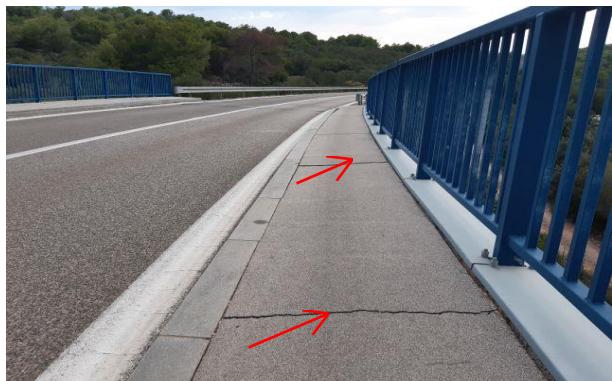
**Slika 138. Pješački hodnik. Stupanj oštećenja S4.**

Pješački hodnik je u lošem stanju, ispučan i neravan (Slika 138.). Izведен je od montažnih betonskih ploča, prelivenih slojem asfalta. Na pojedinim mjestima međusobnog kontakta ploča i rubnjaka uočena je propusnost uslijed odvajanja ili ispučanosti ploča, što uzrokuje daljnje procjeđivanje vode u rasponski sklop (Slika 141.). Na svim mjestima dilatacija iznad stupišta asfalt je ispucao i reške su neuredne što omogućuje prodror vode u donji ustroj (Slika 136.). Na čeličnoj rasponskoj konstrukciji, uz svaki slivnik, sva revizionska okna i svaki spoj glavnog nosača s asfaltom dolazi do pukotina (Slika 142., 144. i 145.). Zbog visinske razlike podmetnuti su drveni ulošci ispod betonskih ploča, koji su nezaštićeni i u potpunosti truli (Slika 148. i 149.). Na pješačkom hodniku vidljiva su i oštećenja u obliku kolotraga, uzrokovana puhanjem i skupljanjem uslijed temperaturnih promjena ( Slika 143.), i na svim spojevima čeličnih zategi (vješaljki) s ortotropnom čeličnom pločom vidljive su pukotine duge i po nekoliko metara (Slika 144.).

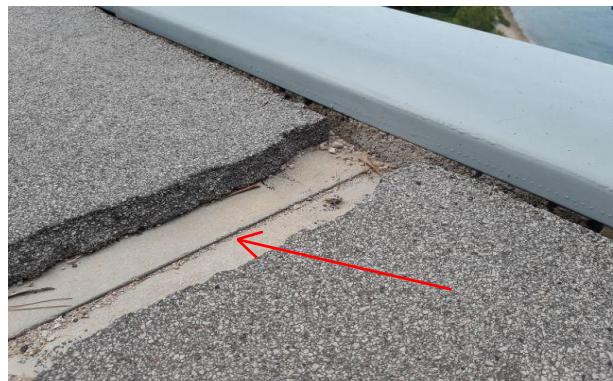
**Slika 139. Pukotina na asfaltnom zastoru. Stupanj oštećenja S4.**

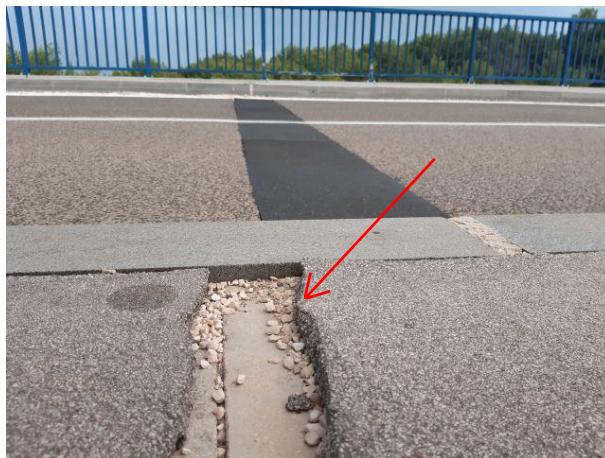
**Slika 140. Pukotina u blizini prijelazne naprave. Stupanj oštećenja S4.**

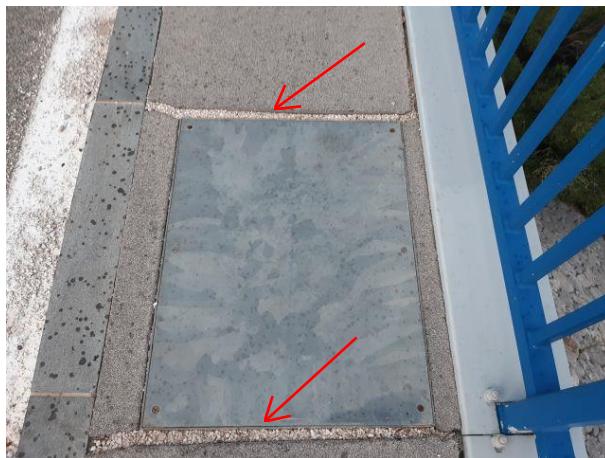
**Slika 142. Pukotine uz revizijska okna. Stupanj oštećenja S4.**

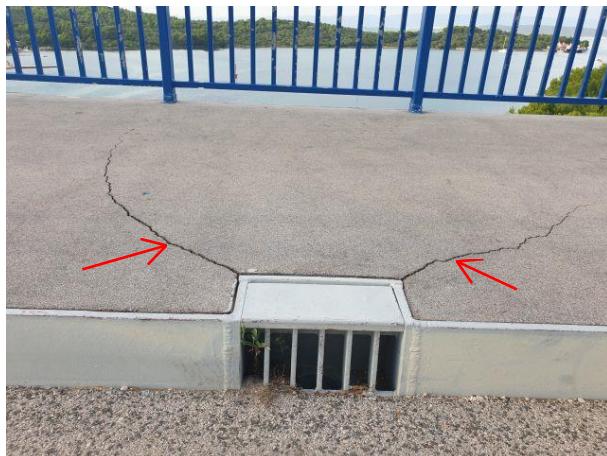
Slika 144. Pukotine uz slivnik. Stupanj oštećenja S4.

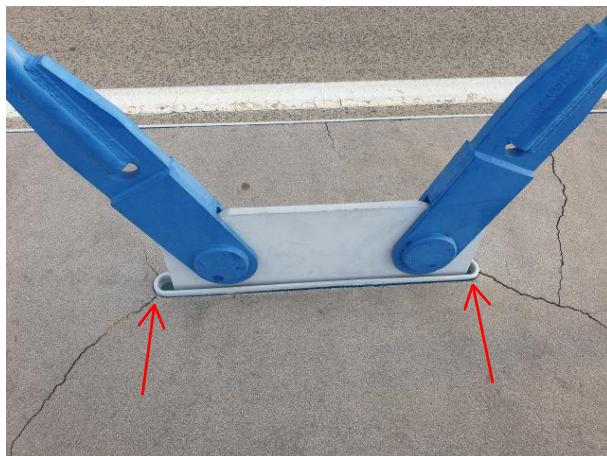
Slika 146. Pukotine uz vješaljke glavnog nosača. Stupanj oštećenja S4.

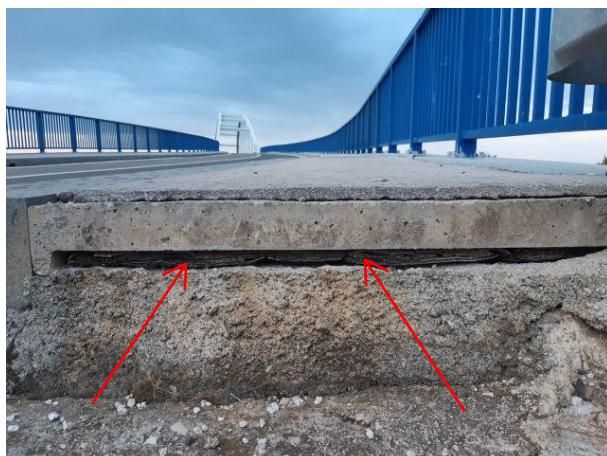
Slika 148. Drveni podmetači ispod betonskih ploča. Stupanj oštećenja S4.

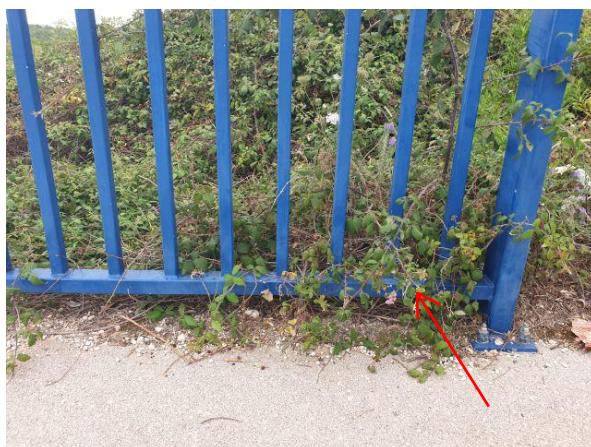
**Slika 150. Raslinje uz ogradu. Stupanj oštećenja S1.**

Pješačka ograda je u dobrom stanju. Na nekim mjestima pričvršćenja ograde u sklop je vidljivo odlamanje betona (Slika 151.) kao i širenje pukotina kroz asfalt pješačkog hodnika (Slika 154. i 155.). Mjestimice ograda odstupa od ravnosti (Slika 152.), a vidljivo je i ljuštenje boje (Slika 153.). S istočne strane mosta, na dionici ceste do upornjaka, ograda je obrasla raslinjem, što vizualno nagrđuje sam prilaz mostu (Slika 150.).

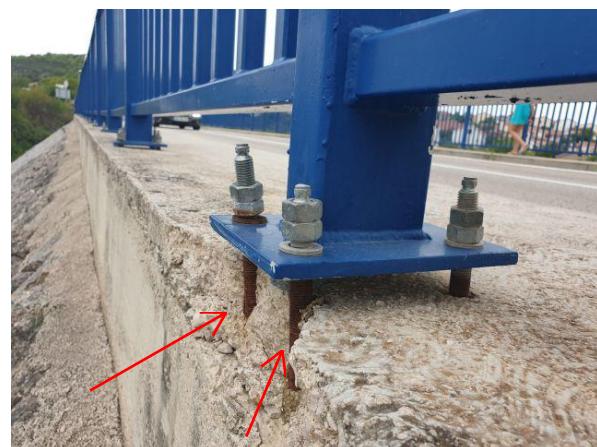
**Slika 151. Nedostajanje pričvršćenja ograde. Stupanj oštećenja S3.**

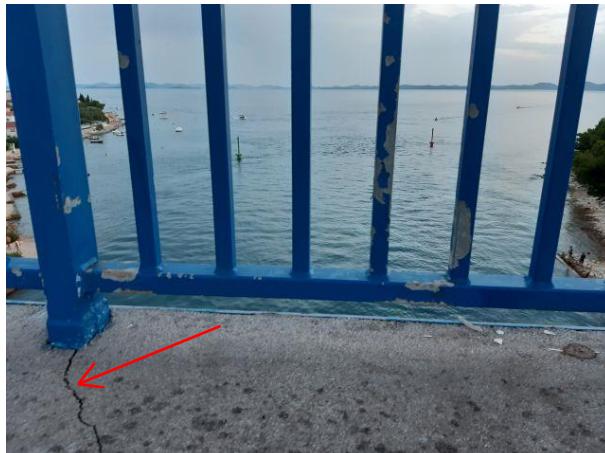
Slika 154. Pukotine u asfaltu uz ogradu

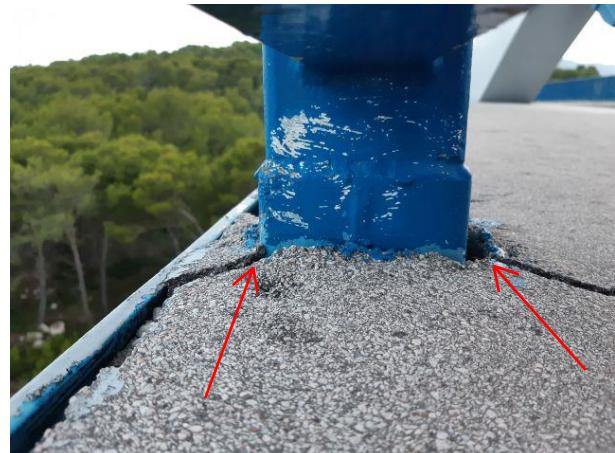
Slika 155. Pukotine u asfaltu oko ograde

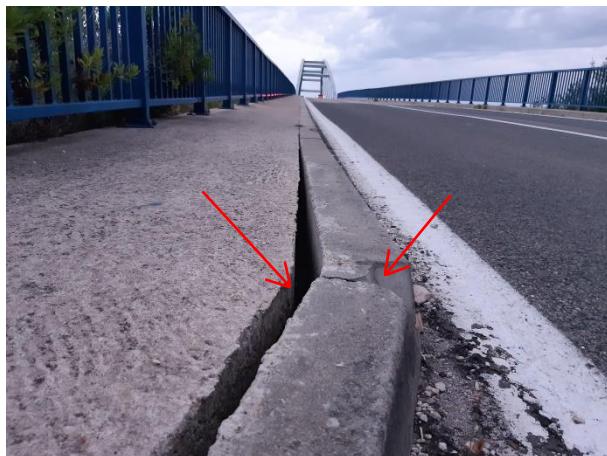
Slika 156. Oštećenja montažnih rubnjaka pješačkih hodnika. Stupanj oštećenja S3.

Rubnjaci su općenito loše izvedeni. Ne prate liniju pješačkog hodnika u krivinama te pritom dolazi do odlamanja betona (Slika 156. i 157.). Reška između rubnjaka i hodnika od cca. 5 – 10 cm je zapunjena smećem i na tim dijelovima raste trava (Slika 159.). Trajnoelastični kit koji povezuje rubnjake je dotrajao i u potpunosti degradiran (Slika 158. i 160.), posebice na mjestima dilatacija iznad stupišta, pa voda prodire u donji ustroj. Brtvena masa između rubnjaka i pješačkog hodnika je loše izvedena ili je uopće nema (Slika 161.).

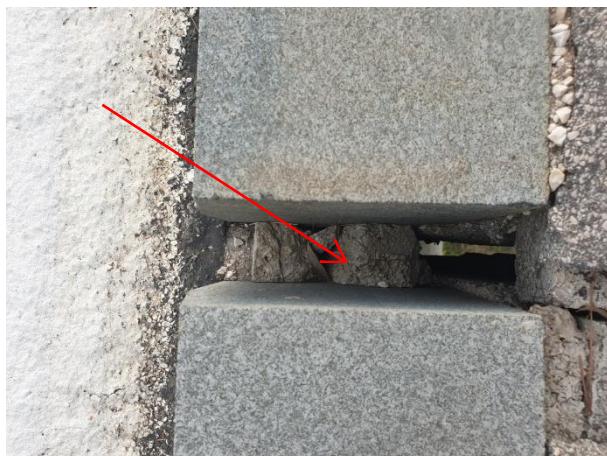
Slika 158. Nedostajanje mase za brtvljenje između rubnjaka. Stupanj oštećenja S4.

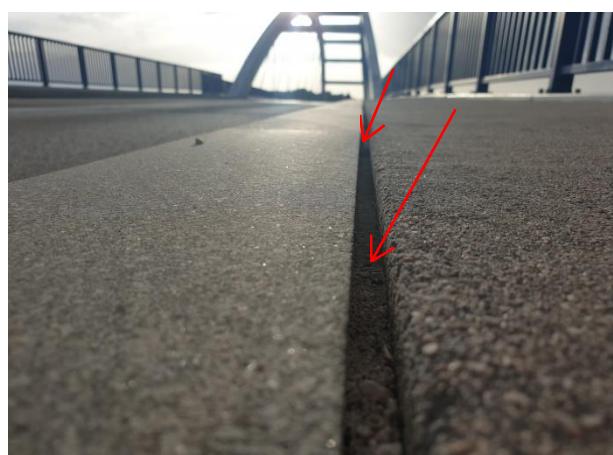
Slika 161. Propadanje mase za brtvljenje između asfalta hodnika i rubnjaka. Stupanj oštećenja S3.

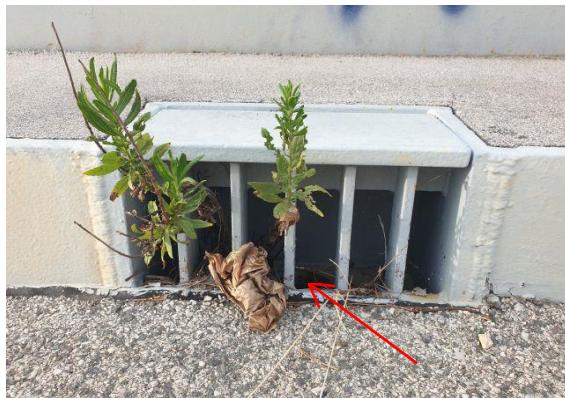
Slivnici su u dobrom stanju, osim na nekim mjestima gdje je vidljivo neodržavanje. Na tim mjestima slivnici su začepljeni vegetacijom (Slika 162.) ili kamenim materijalom (Slika 163. i 165.) što onemogućuje odvodnju vode sa kolnika i uzrokuje zadržavanje nečistoća na kolniku.

**Slika 162. Vegetacija u slivniku. Stupanj oštećenja S2.**

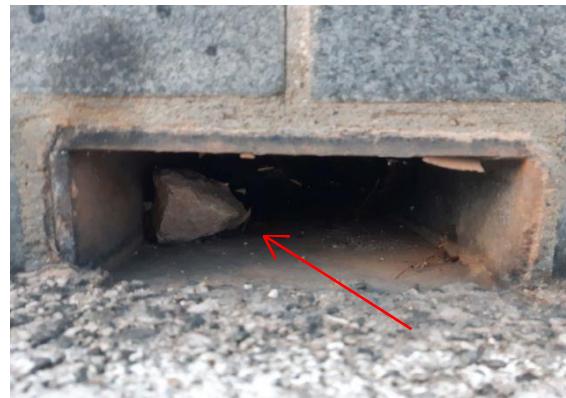
**Slika 163. Slivnik zapunjjen kamenjem. Stupanj oštećenja S2.**

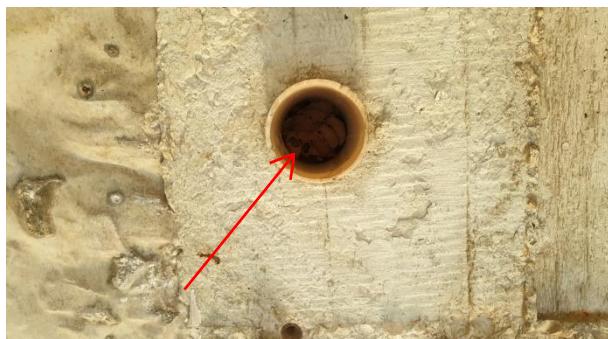
**Slika 164. Osinjak u odvodnoj cijevi. Stupanj oštećenja S4.**

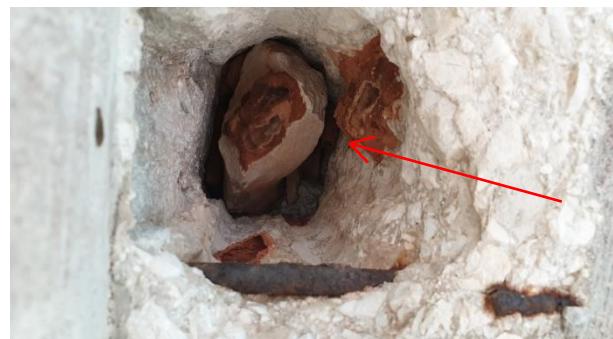
**Slika 165. Oštećenje odvodne cijevi. Stupanj oštećenja S5.**
