**OCJENA POSTOJEĆEG MOSTA**

**EXISTING BRIDGE ASSESSMENT**

Milena Katičin

##### 4.1. Vizualni pregled mosta, srpanj 2019.

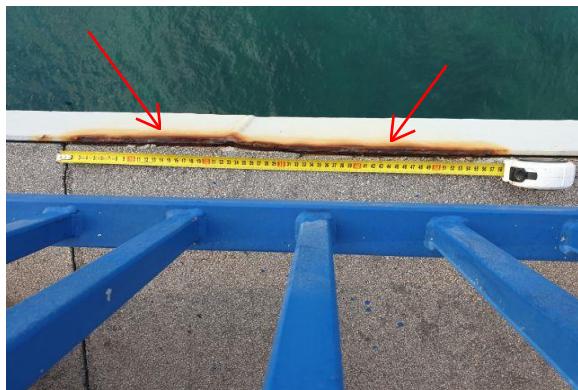
**Slika 166. Korozija maske. Stupanj oštećenja S3.**

Vijenac je na cijeloj duljini mosta prekriven čeličnom maskom koja je, osim vidljivih znakova slabljenja antikorozivne zaštite i uznapredovale korozije (Slika 166.), u dobrom stanju. Unatoč tome što nije dobro učvršćen u rasponsku konstrukciju (Slika 170. i 169.), kao ni međusobno dobro povezan, i dalje služi svojoj svrsi. Problematičniji je betonski vijenac na starom dijelu mosta, koji je vidljiv samo gledajući s donjeg ustroja prema gore. Vidljivi su znakovi degradacije i odlamanja betona, posebice na mjestima gdje je prije bila pričvršćena stara ograda (Slika 167.). Vidljiva je i eflorescencija vijenca uzrokovana curenjem vode iz gornjeg ustroja (Slika 168. i 171.).

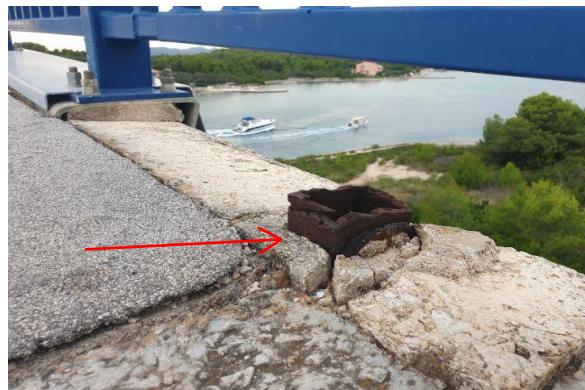
**Slika 167. Odlamanje betona na mjestu stare ograde uzrokovano korozijom. Stupanj oštećenja S3.**

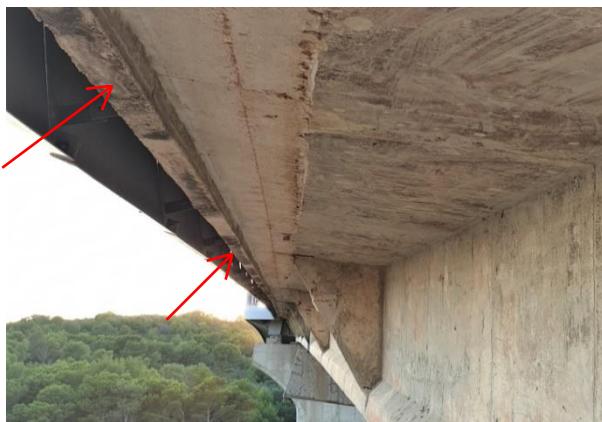
**Slika 168. Eflorescencija uzrokovana curenjem vode s pješačkog hodnika. Stupanj oštećenja S3.**

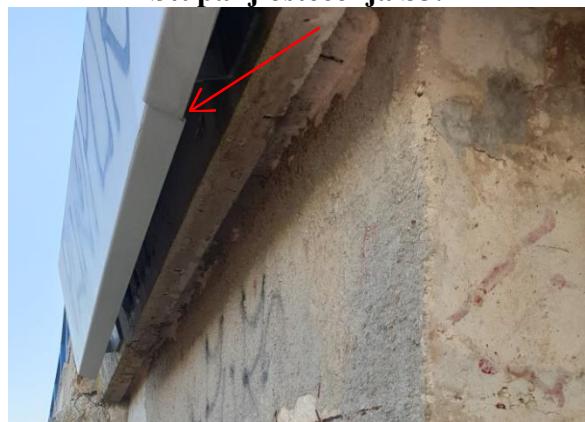
**Slika 169. Odstupanje maske od ravnosti zbog loših ili nedostajućih vijčanih spojeva. Stupanj oštećenja S2.**

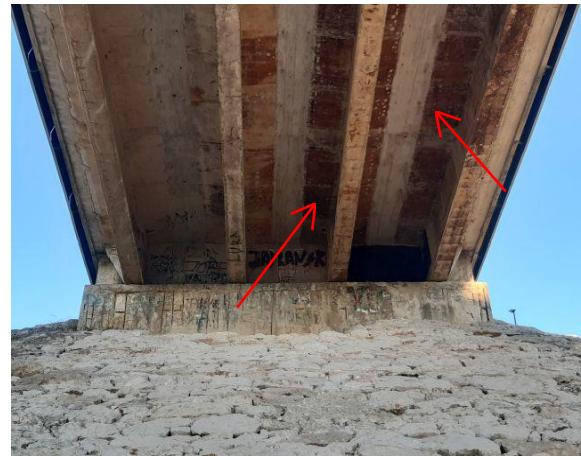
**Slika 173. Oštećenje hidroizolacije kolničke konstrukcije. Stupanj oštećenja S3.**

Hidroizolacija na starom betonskom dijelu mosta je u lošem stanju. Vidljivi su tragovi procjeđivanja vode u svim poljima (Slika 172. i 173.), kao i nad stupovima gdje se beton naglavnica uslijed vlaženja degradira (Slika 174. i 175.).

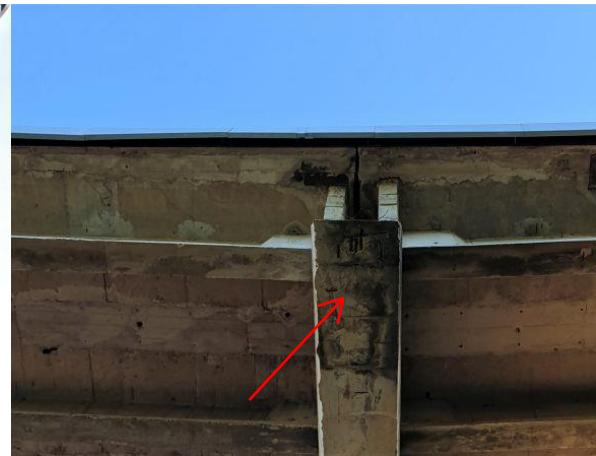
**Slika 175. Oštećenje hidroizolacije kolničke konstrukcije. Stupanj oštećenja S4.**

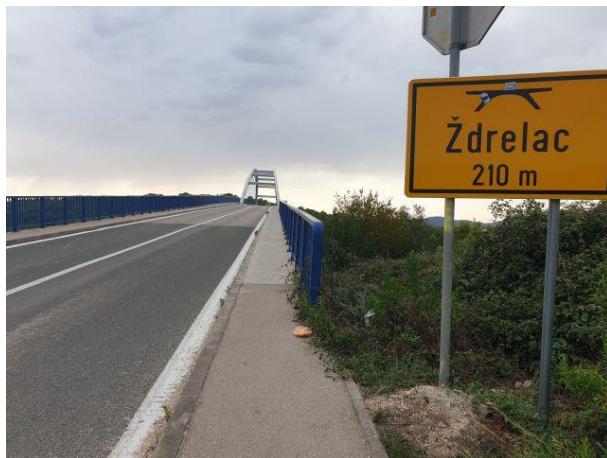
Prometni znakovi su u dobrom stanju. Na početku i kraju mosta postavljeni su znakovi koji identificiraju most Ždrelac (Slika 176.), a na sredini čelične rasponske konstrukcije na ogradu su zakačeni znakovi koji nautičarima definiraju visinu slobodnog profila mosta (Slika 177.).

**Slika 176. Identifikacija mosta Ždrelac**

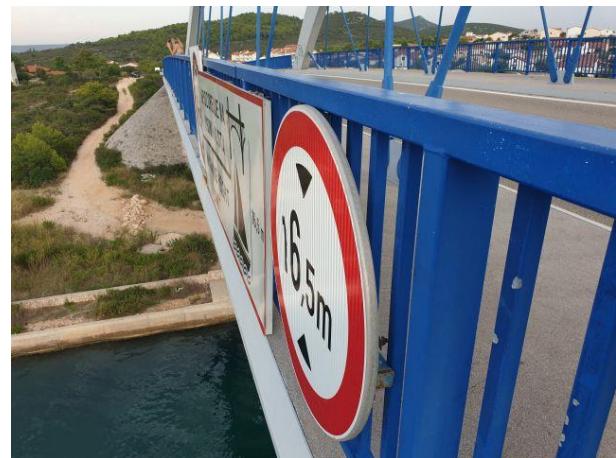
**Slika 177. Znakovi koji definiraju visinu slobodnog profila.**

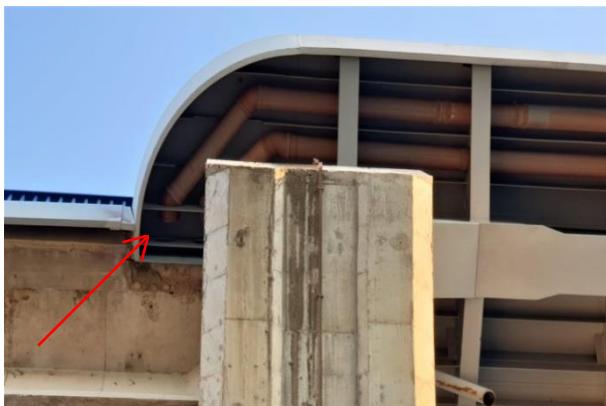
Očito je da su vodovodne cijevi ostale na dnu kanala (Slika 181.), što je bilo privremeno rješenje za vrijeme rekonstruiranja mosta i nikad nisu vraćene u prvobitni položaj. Vidljiva su i oštećenja zaštitnih cijevi za strujne kablove na čunjevima oba upornjaka (Slika 182.). Uzemljjenje čelične rasponske konstrukcije je van funkcije (Slika 183. i 184.).

Slika 181. Vodovodne cijevi van funkcije.

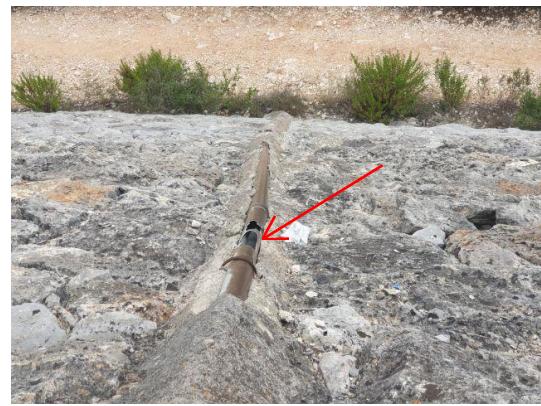
Slika 182. Oštećenje zaštitne cijevi za strujne kablove na upornjaku U1.

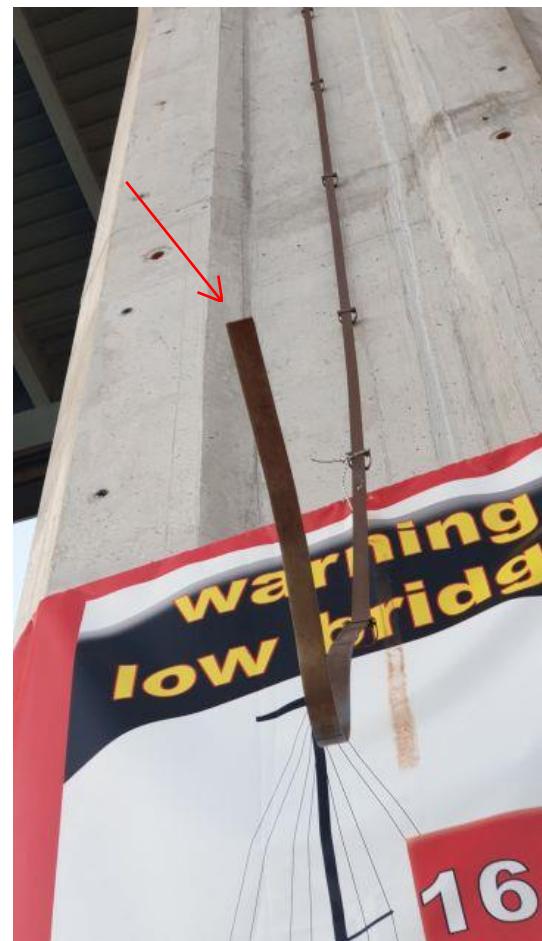
Slika 184. Uzemljenje na stupu S3 van funkcije.

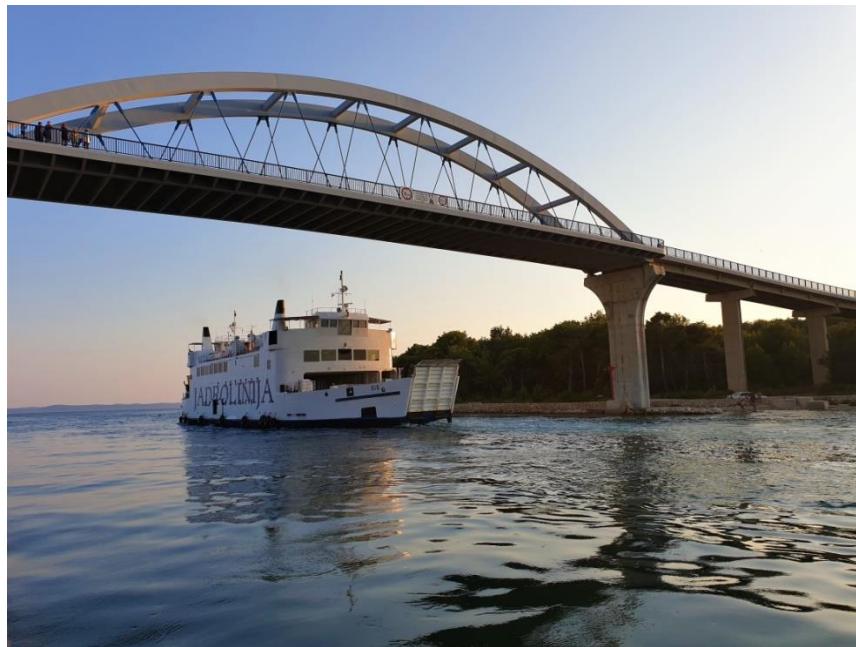
Slika 199. Prolazak trajekta ispod mosta Ždrelac
